現地災害調査速報

平成19年2月14日に静岡県袋井市で発生した突風害について

平成19年2月15日

静岡地方気象台
東京管区気象台

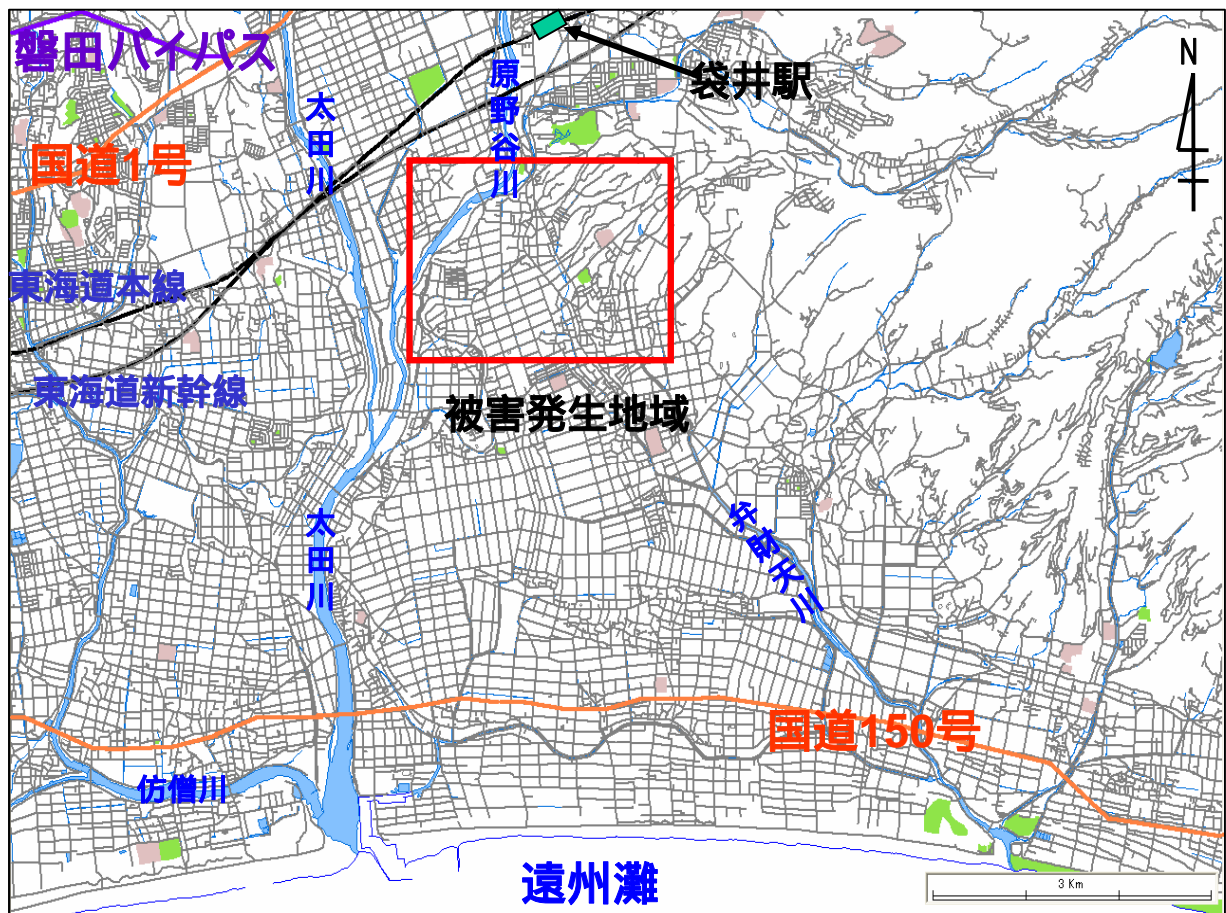
被害発生地域図
(静岡県袋井市)

静岡県袋井市諸井、浅羽、浅岡の被害範囲は、南西から北東の走向で長さ約1700m、幅約200mであった。

- ・3棟の住家が半壊し、約60棟の住家が一部損壊した。
- ・非住家の外壁が一部破損した。
- ・コンテナが横転した。
- ・瓦の飛散家屋約30棟。
- ・農業施設（ビニールハウス）等の倒壊約10棟。

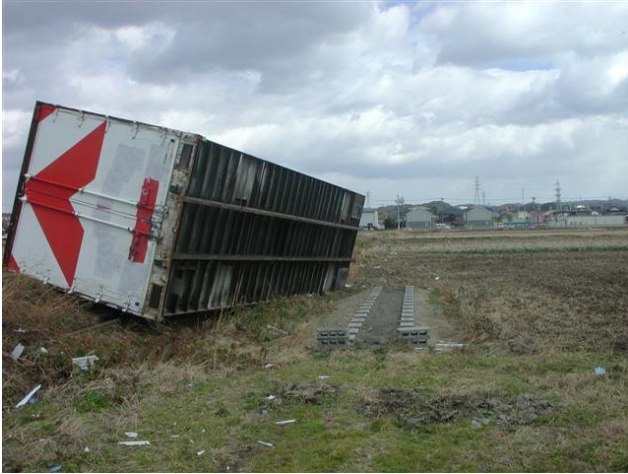
北側に倒れたコンテナ

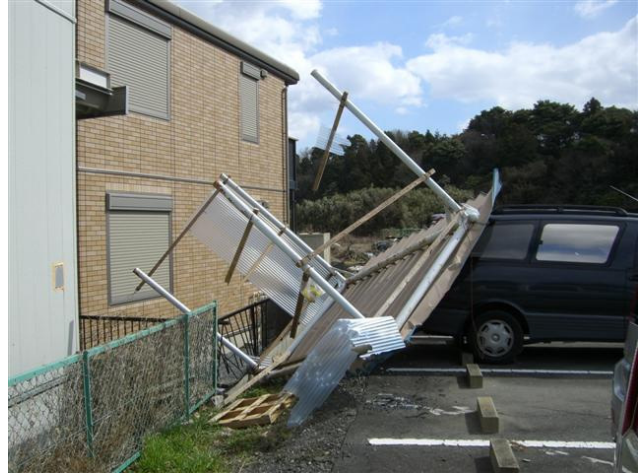
吹き飛ばされた資材置場の屋根と支柱

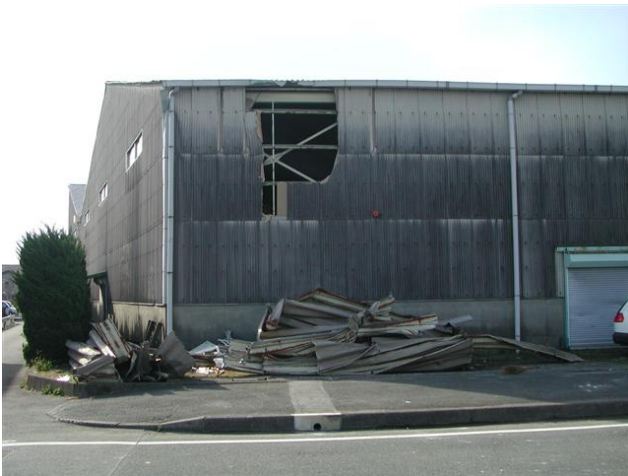
外側に壊れた倉庫壁面

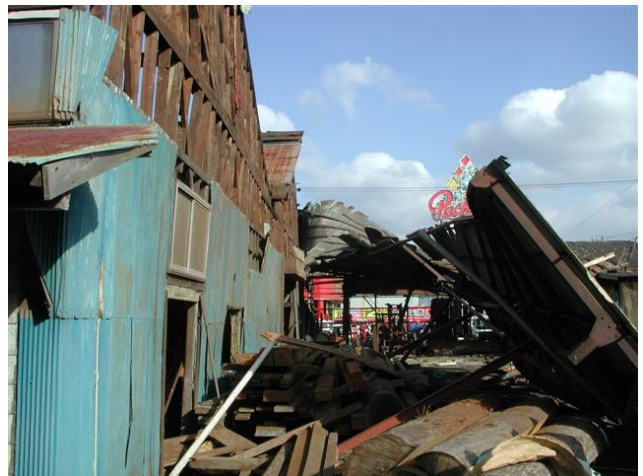
倒壊した屋根
