平成 19 年 2 月 14 日 和歌山県日高郡印南町で 発生した突風について

現地調査報告書

平成 19 年 2 月 20 日

和歌山地方気象台

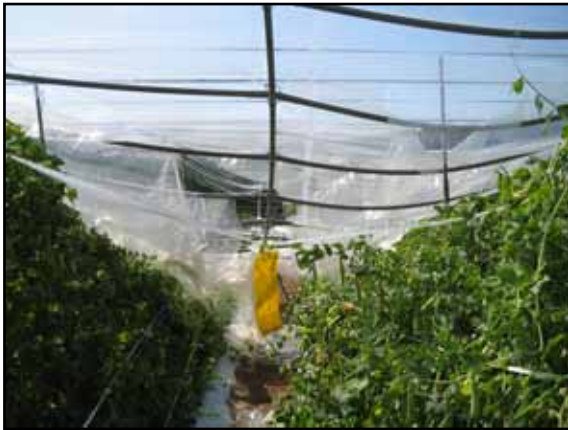
写真 1
押しつぶされたビニールハウス内部

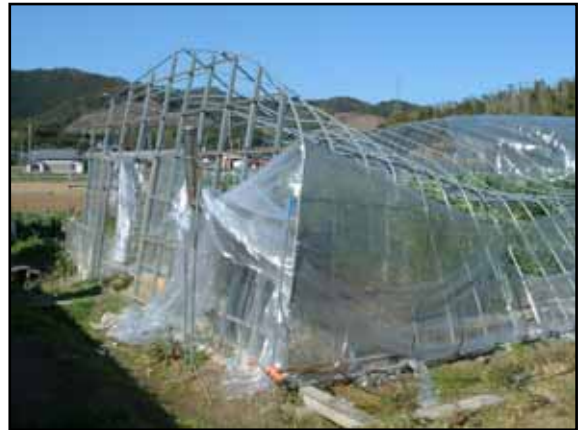
写真 2
押しつぶれたビニールハウス

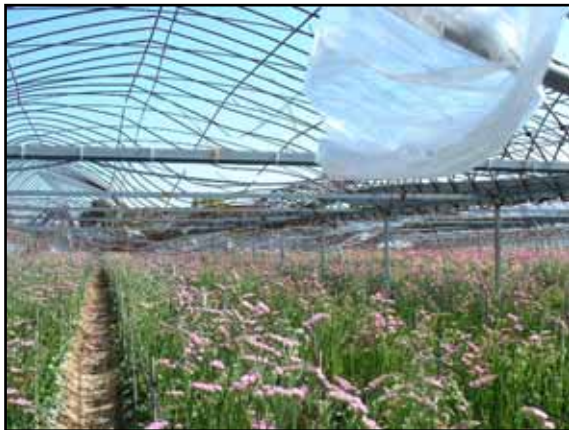
写真 3
押しつぶされてビニールが飛ばされた
ビニールハウス

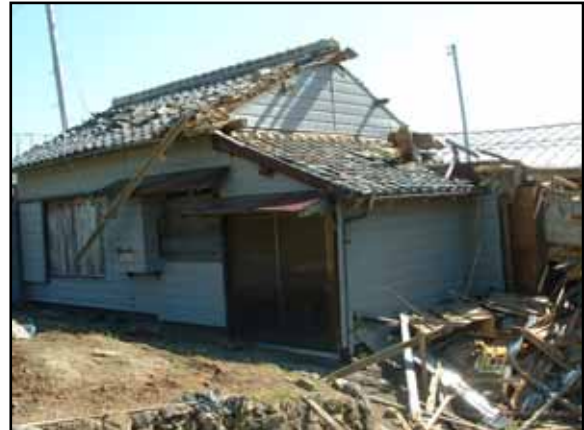
写真 4
屋根が破損した空き家

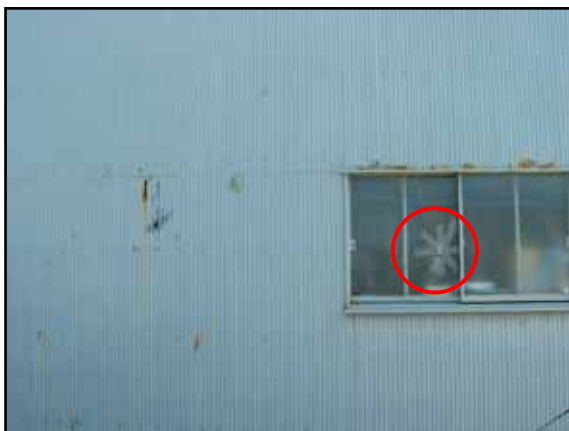
写真 5
飛散物で割れた倉庫の窓ガラス

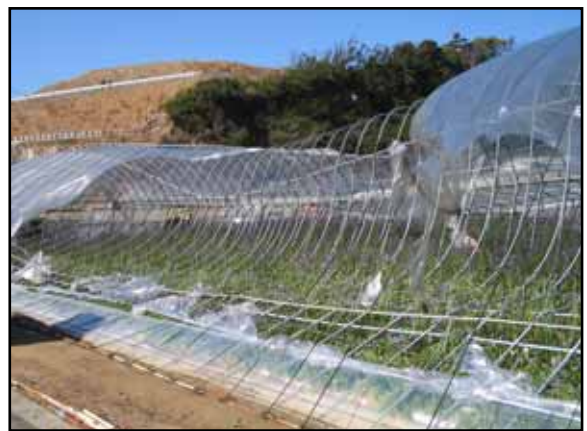
写真 6
側面がつぶされたビニールハウス

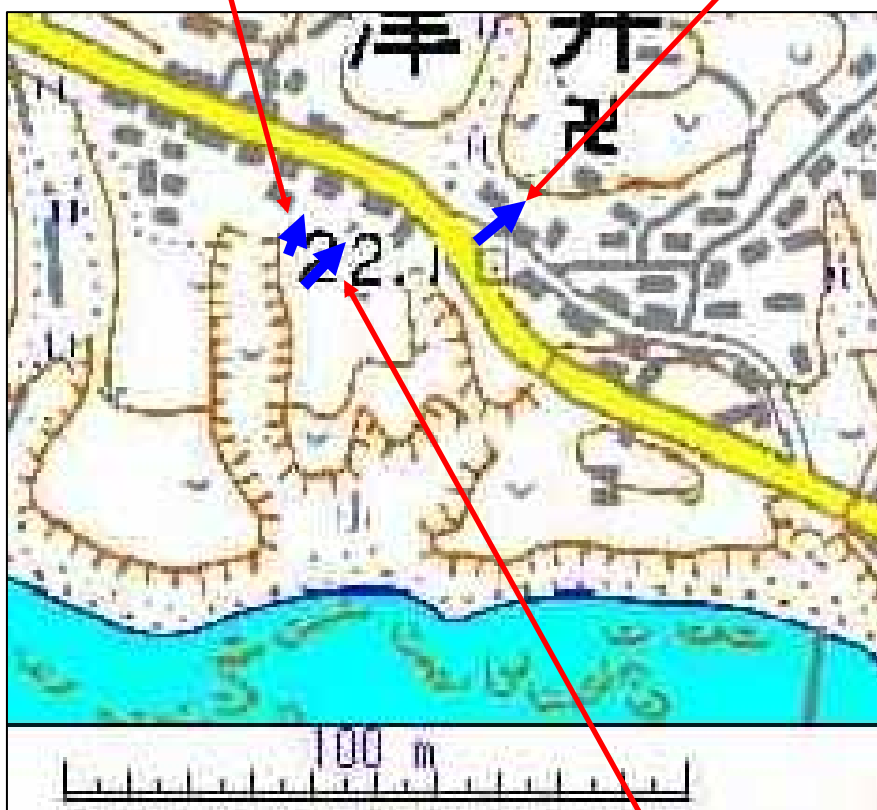
(3) 防護ネットの転倒方向及び瓦の飛散方向図

ビニールハウスの倒れた方向や瓦等の飛散した方向等を用いた突風の風向推定は、少数の推定風向しか得られなかったこと、それらはほぼ南西風を示唆するもので平行であったことなどから、竜巻やダウンバーストを特徴づける発散や収束、回転性のパターンは見いだせなかった。
