平成 19 年 3 月 12 日南相馬市で発生した強風害
現地調査報告書

平成 19 年 3 月
福島地方气象台

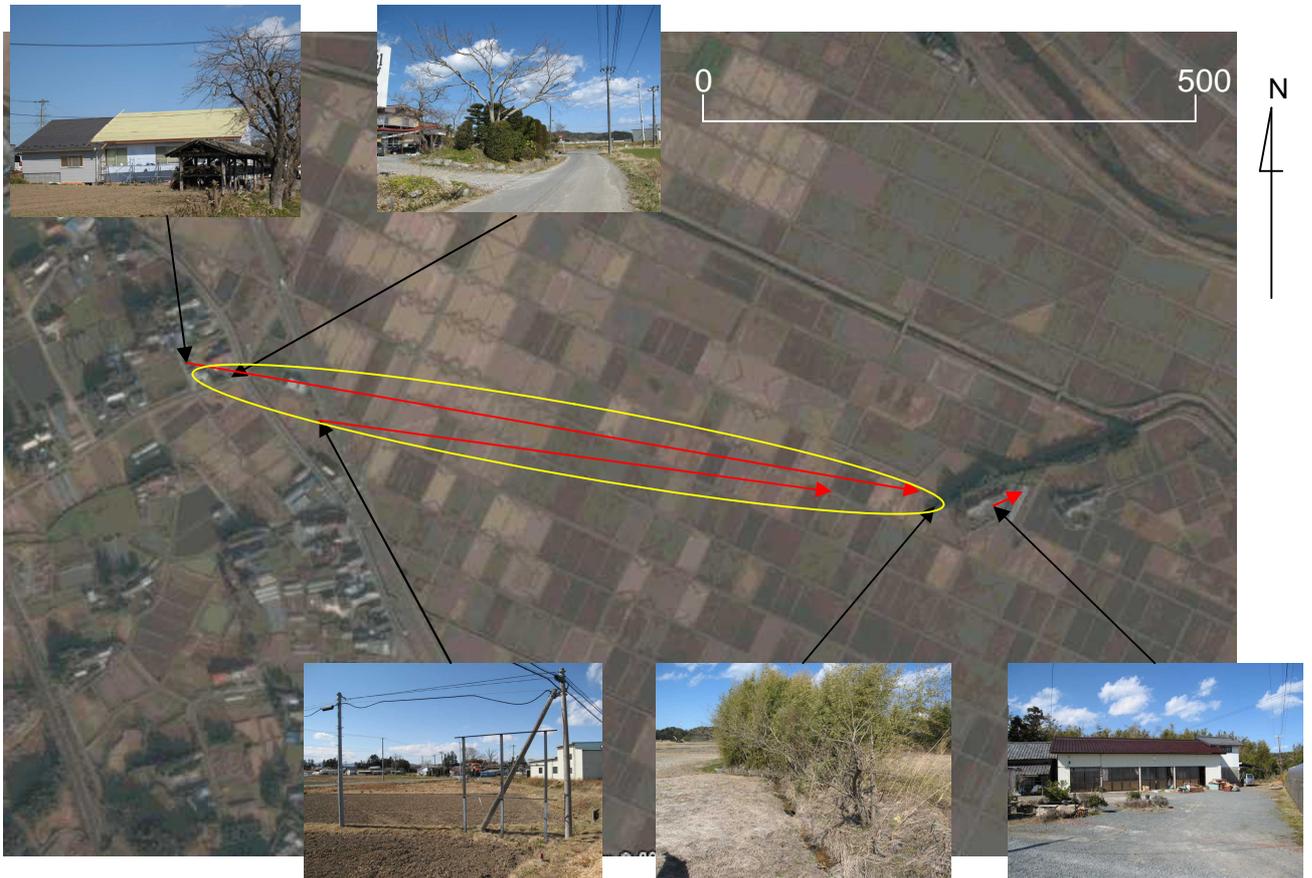
図6 原町区江井地区上空図

- ・被害は4箇所、ほぼ直線上。
- ・有限会社 B1 プレタ（縫製工場）の屋根が飛ばされた。
- ・工場から東南東 20m 位の桜の木の枝が折れた。
- ・工場の屋根に設置していたアンテナが飛ばされて、周辺の電線が切れた。
- ・工場から東南東約 100m のホームセンターの看板（国道 6 号線脇）が飛ばされた。
- ・工場から 800m 東南東にある民家の庭に置いてあったタンスが 2 棹飛ばされた。
- ・風で舞い上げられた屋根の一部や砂埃が、上空に 100m 程度舞い上がり東に進み前述の民家の手前で消滅した。

赤線は飛ばされた方向、黄色円は工場の屋根や看板が飛ばされた範囲（聞き取り調査による）

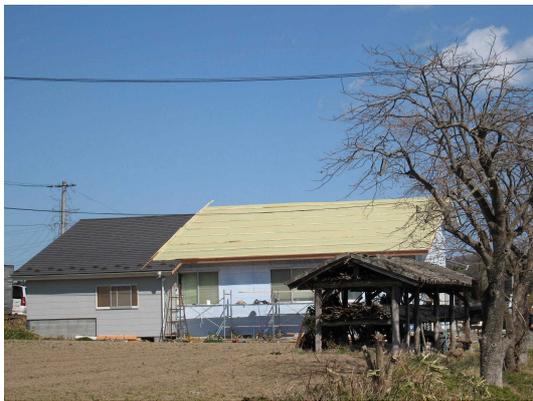
屋根が吹き飛んだ縫製工場

南相馬市原町区江井地区は、国道 6 号線沿いにあり、周囲はほとんどが田畑の平坦な地形である。屋根が飛ばされた(有)B1 プレタ(縫製工場)は、国道 6 号線から西に 100m 入った所にあり、周りは田畑に囲まれている。(写真)

強風により、工場の屋根(トタン張り)の西側の一部が飛ばされた。また、飛ばされた屋根やテレビアンテナにより、東南東にある桜の枝が折れ電線が切られた。(写真 、 、)

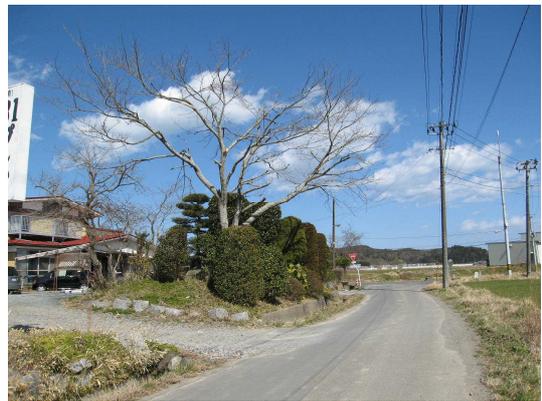
枝が折れた桜の木

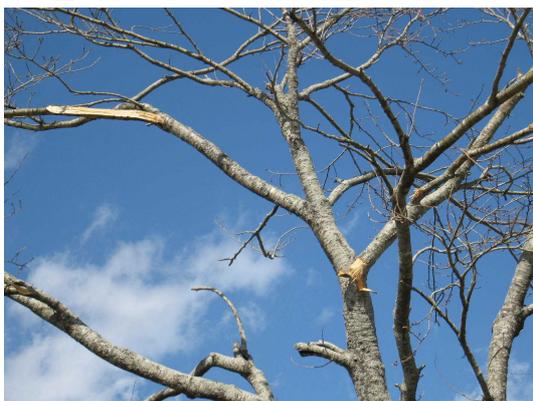
桜の木 拡大写真

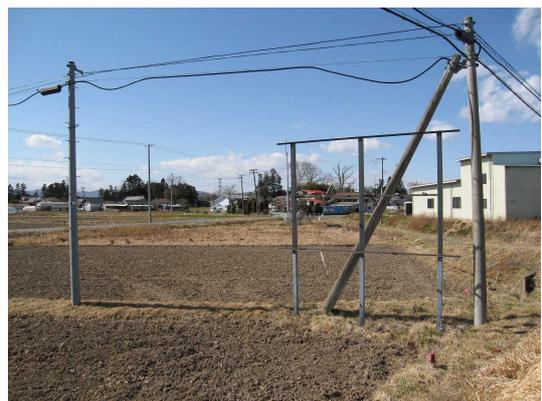
吹き飛んだホームセンターの看板

ホームセンターの看板が強風により飛ばされた。(写真)

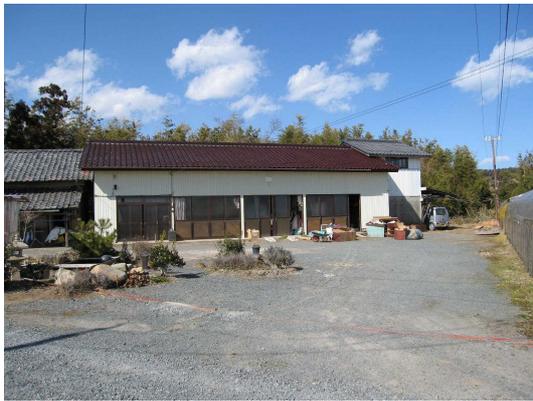
住宅の庭に置いていたタンスが吹き飛ばされた。

工場から約 800m 離れた民家の庭に置いてあったタンスが強風により 2 棹飛ばされた。(写真)
