平成19年4月18日に宮古島市で発生
した突風について

調査報告書

平成19年5月18日

宮古島地方気象台

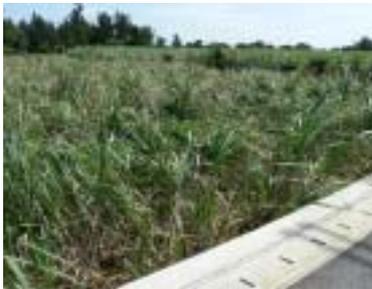
北に倒伏したサトウキビ

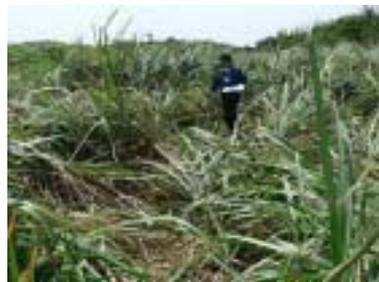
四方八方に倒伏したサトウキビ

- ・ 東急ホテルのテント群は、北東方向に吹き飛ばされ、サトウキビは四方八方に倒伏している。
- ・ ビニールハウスは南西側ハウスが北東向きに斜め上から押し潰された形状をしており、中央のハウスは真上から押し潰されたようになっている。また、北東側のハウスは北北西側から押し潰されている。その他のハウスは、一部ビニールが剥離しているが被害は軽微。

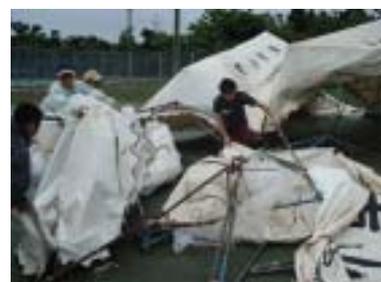
倒壊したテント

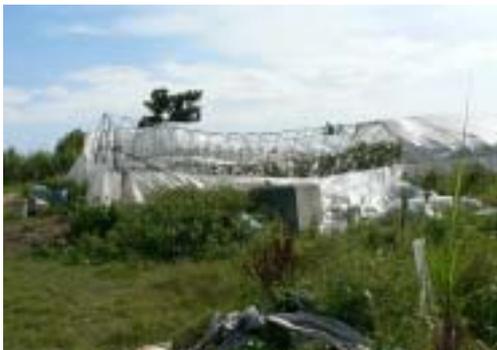
- 1 南西側斜め上から押し潰されたような形状

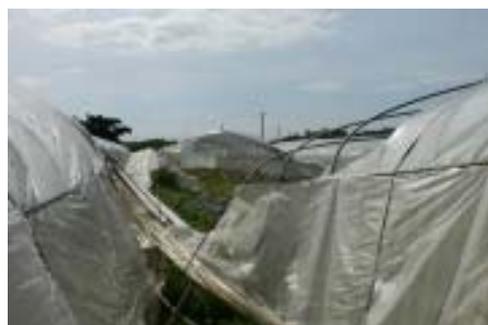
- 2 中央部が真上から押し潰されたようになっている。

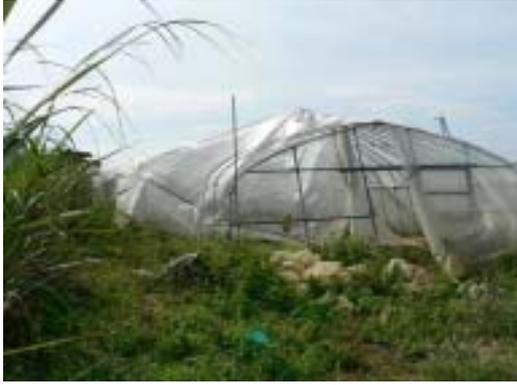
- 3 北北西側から押されたように変形している。

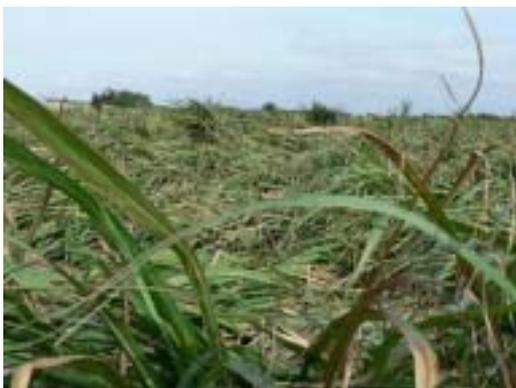
四方八方に倒伏したサトウキビ

- ・ 平良地区のサトウキビは北東に倒伏しているが、下地字川満のサトウキビは北側または四方八方に倒伏している。
- ・ 川満のビニールハウスは、南側が突風の進行方向に沿って斜め上から押し潰されているが、北側の支柱パイプは北隣のハウスの屋根に持ち上げられている。周辺に被害はない。
- ・ 空港駐輪場のオートバイ 3 台は、移動された様子はなく、その場で東北東方向に転倒している。旗竿は、北東方向に折れ曲げられている。

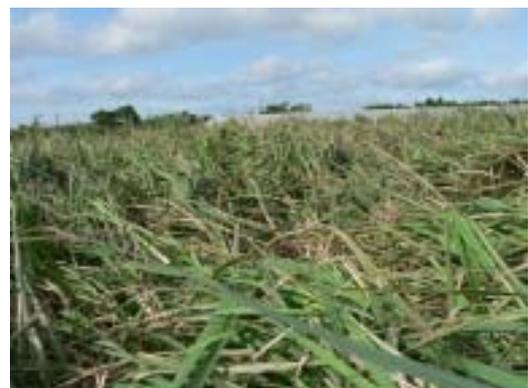
北側に倒伏したサトウキビ

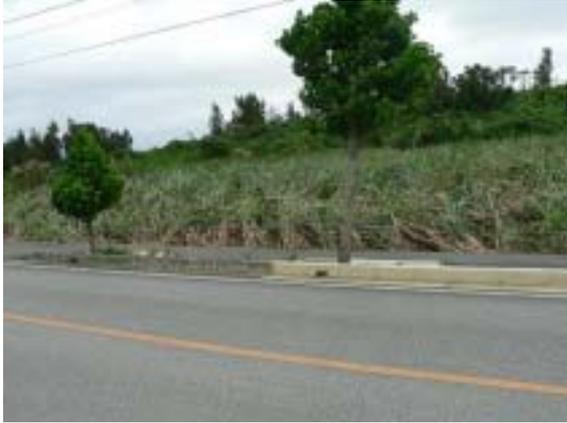
北東側に倒伏したサトウキビ

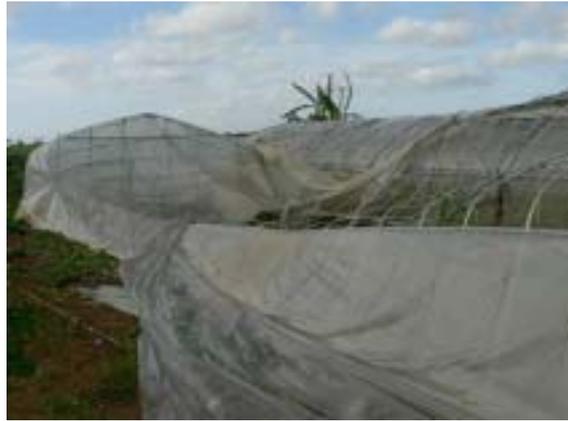
-1 南西側斜め上から潰された形状の支柱パイプ

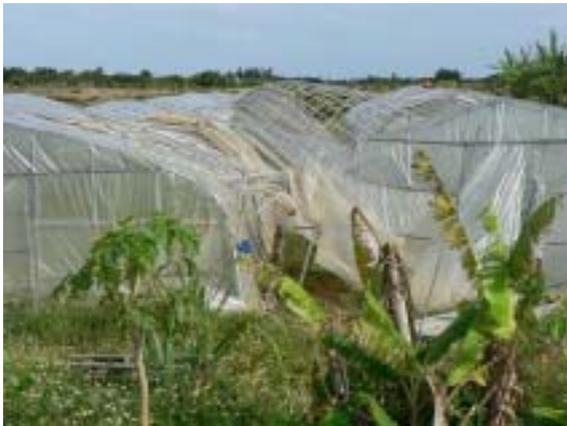
-2 隣のハウスの上に支柱パイプが押し上げられている。

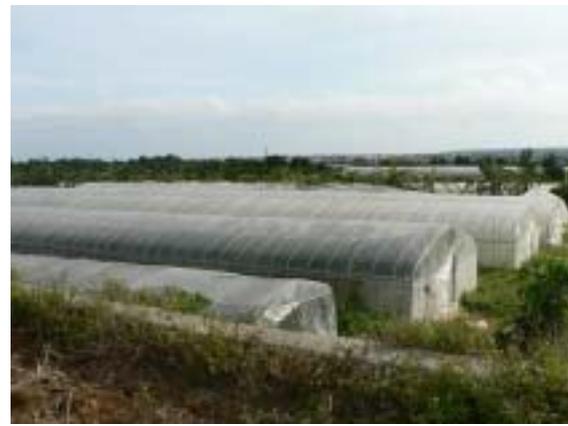
-3 5つのハウスのうち南側一部のみが被害を受けた

- ・ 8 時頃、左側のハウス(- 3 写真手前)で作業をしていたら、急に暗くなり、風と雨が強まってきたので、コンテナの中に避難した。すぐに、雨風はおさまったのでハウスに戻り作業を続けた。しばらくして、右端のハウスが潰されているのを知った。
- ・ 雨風の音が強く、ゴーという音は聞こえなかった。(コンテナは - 3 写真の手前ハウス右側にあるが写っていない)

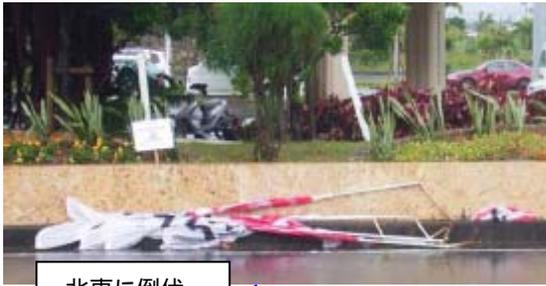
北東に倒伏

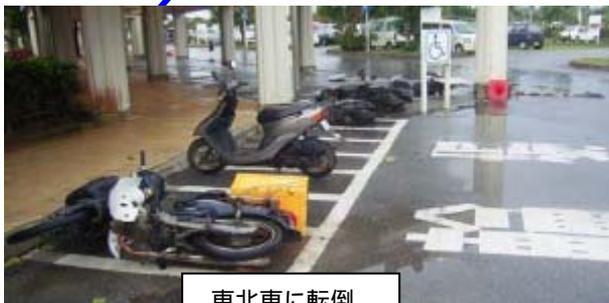
東北東に転倒

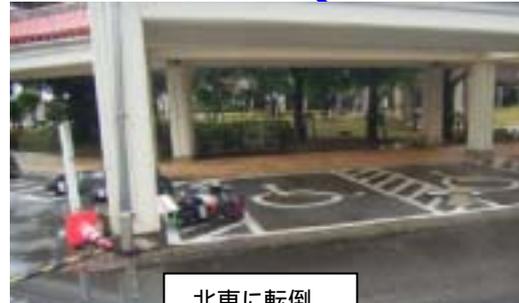
北東に転倒

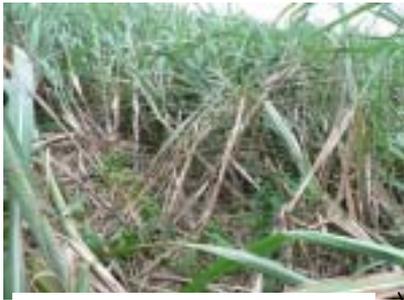
四方八方に倒伏している

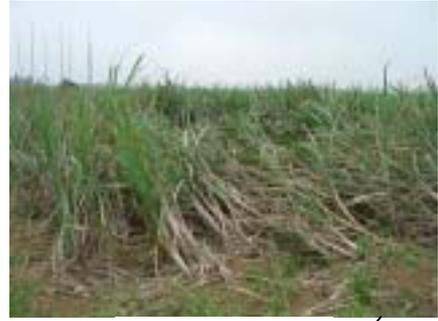
東南東へ倒伏

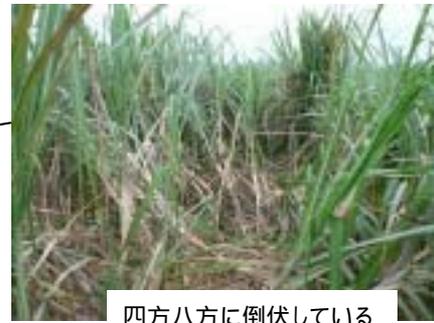
四方八方に倒伏している

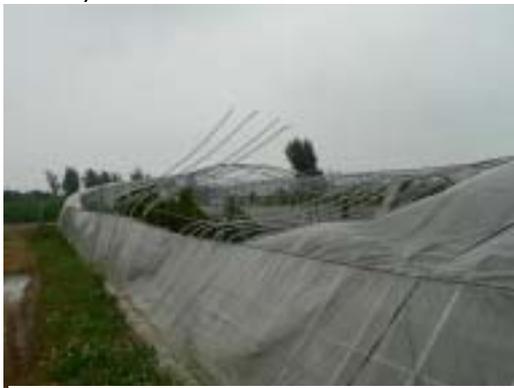
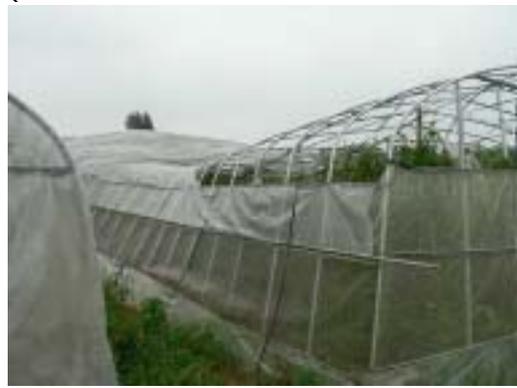
ビニールハウスの倒壊・・・吸い上げられた形状を示す屋根パイプの被害(写真左)
真上から押し潰されたハウス(写真右)

- ・ 鉄骨でできたビニールハウス()では、ビニールの剥離のみで、鉄パイプの変形等はない。
- ・ その北東側のビニールハウス()は、西側が吸い上げられたように屋根部の鉄パイプが上空に突き出している。東側のハウスは、上部から押し潰されている。
- ・ ハウスの東隣のサトウキビ畑では、2箇所四方八方に倒伏している。
- ・ ゴルフレンジの囲い網が引きちぎられ()北西に約400メートル吹き飛ばされている。また、囲い網を支えている16mmのワイヤロープが引きちぎられている()。しかし、ゴルフレンジ内にあるごみ袋や植木鉢には、風が当たった形跡はない。

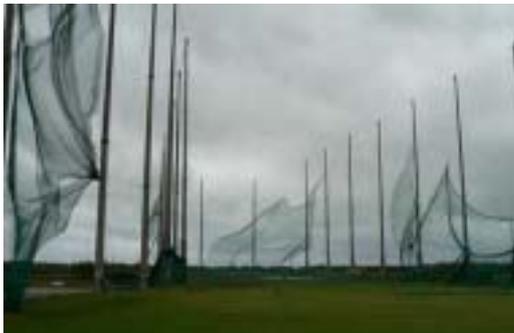
ゴルフレンジの囲い網の被害・・・ずたずたに引き裂かれた囲い網(写真左)

- ・ ゴルフレンジの囲い網の一部が引きちぎれ、北西側に約 400m 離れた畑に落ちていた。このことは、引きちぎられた網の一部が巻き上げられて落下した可能性を示唆している。
- ・ ビニールハウスの損壊方向による風向は精度が低いため、それを除いて考えると、被災物の転倒・倒伏から推定した風向は、ほぼ南西から北東方向に一様に向いていた。このことは、突風をもたらしたと推定される積乱雲が南西から北東にむかって比較的早く移動していたことを考慮すると、突風の要因となる擾乱と積乱雲の移動速度が加わったことにより、被害をもたらした風向で南西風が卓越したと推定できる。

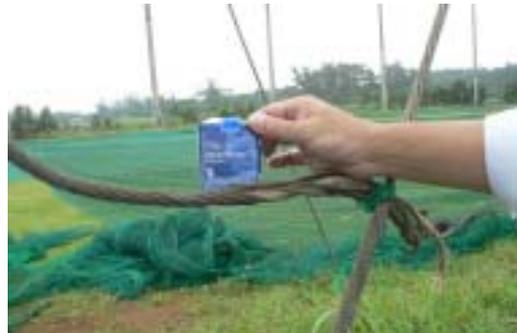
引きちぎられた太さ 16mm のワイヤロープ(写真右)

宮古空港出張所で観測された約40m/sの最大瞬間風速、ゴルフレンジの網を支えていた太さ16mmのワイヤロープが引きちぎられたことを考慮すると、風速30～40m/s程度の突風が吹いたと推定され、竜巻の強さを表す藤田スケールでは、F1に相当する。

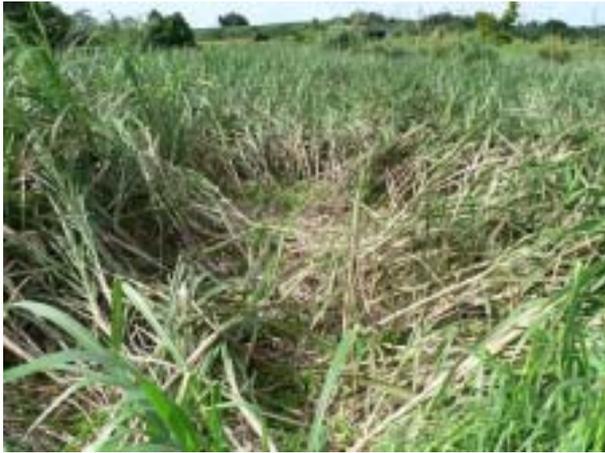
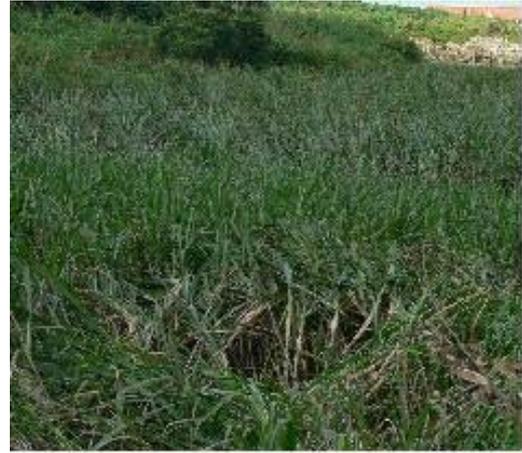
四方八方に倒伏したサトウキビ(同一畑)。右は左渦巻状に倒伏している。

- ・ サトウキビの倒伏状況は、 の場所では同一畑で、四方八方に倒伏したり、直径 10 数メートルの範囲内で円形状に倒伏している。また、その北東方向 の畑では、全体的に北東に倒伏している。
- ・ - 1 のビニールハウスは、真上から押し潰されたように倒壊し、 - 2 のビニールハウスは、数十メートルにわたって斜め上から押されたように屋根の鉄パイプが大きく下のほうに曲がっている。ただ、4 つあるハウスで損壊を受けたのは対角線に配置したハウスだけでその周辺に被害はない(第 4.4.1 図)。
- ・ 一方、 のハウスから約 200 メートル北西にある別のハウスは、2 棟のうち南側の東半分が真上から潰されたように倒壊していた。

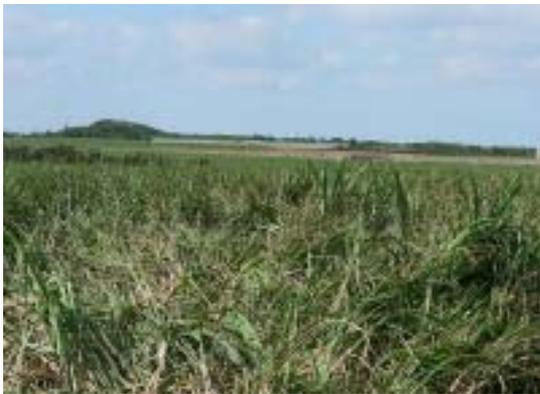
北東方向に倒伏している。奥の方に被害を受けたハウスが見える。

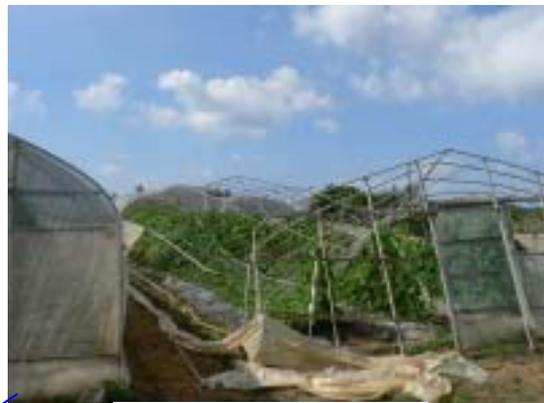
- 1 ハウスの倒壊

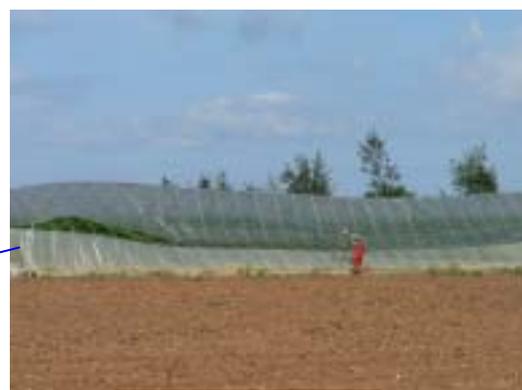
- 2 ハウスの倒壊

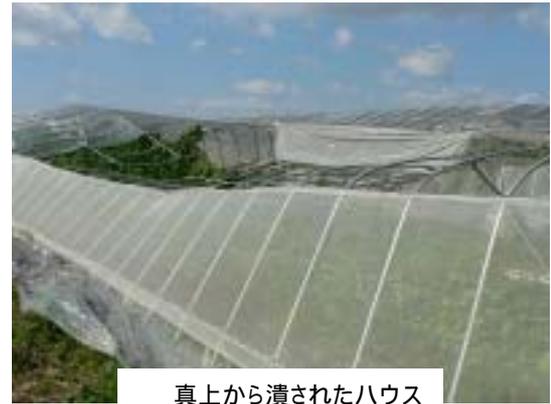
真上から潰されたハウス
