現地災害調査速報

平成19年7月12日に愛知県豊田市で発生した突風害について

平成19年7月13日

名古屋地方气象台
東京管区气象台

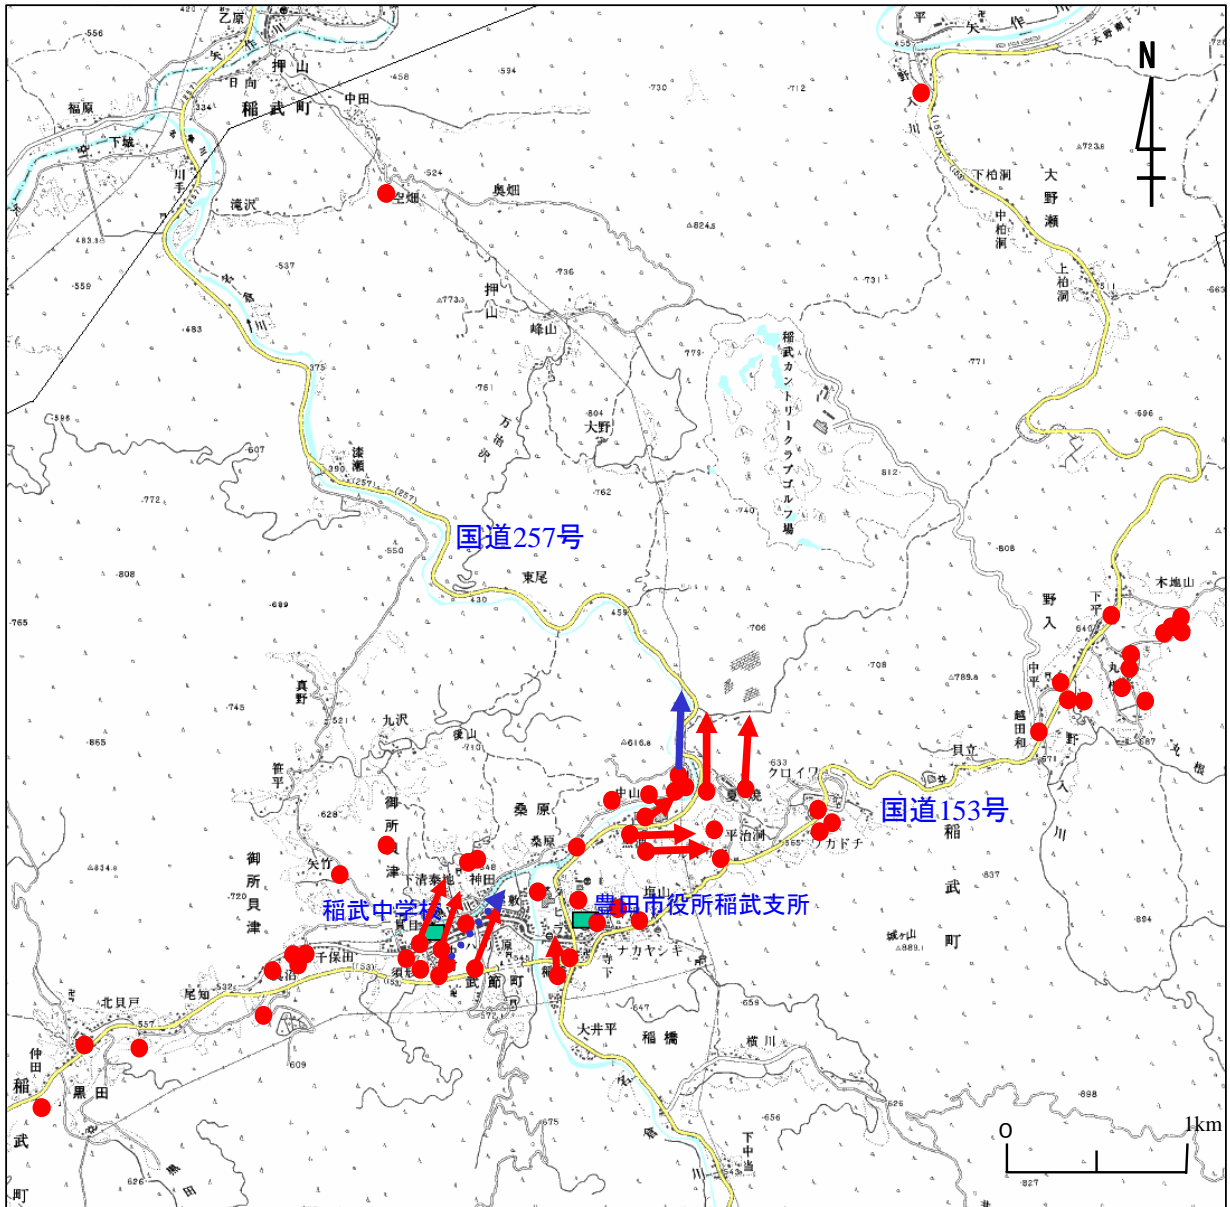
○被害発生地域拡大図（愛知県豊田市稲武町）

今回発生した突風の原因は、現地災害調査結果等から「ダウンバースト」の可能性が高いと推定される。

- ①物の飛散方向や倒壊物及び樹木の倒れ方の方向に一様性があった。
- ②被害域に一定の広がりが見られる。

なお、今回のダウンバーストの規模は、被害状況から藤田スケールF1（本資料13ページを参照）と推定される。

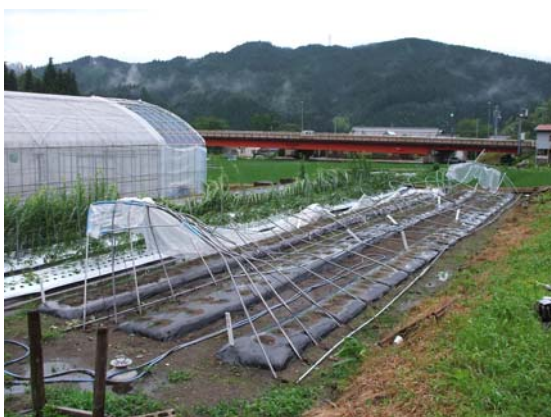
① ビニールハウス倒壊
(南から撮影)

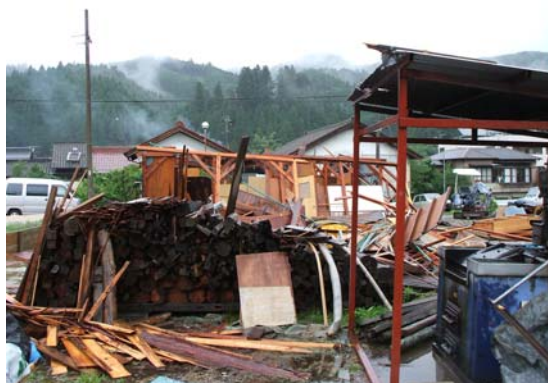
② 木造・トタン屋根駐車場倒壊
(南から撮影)

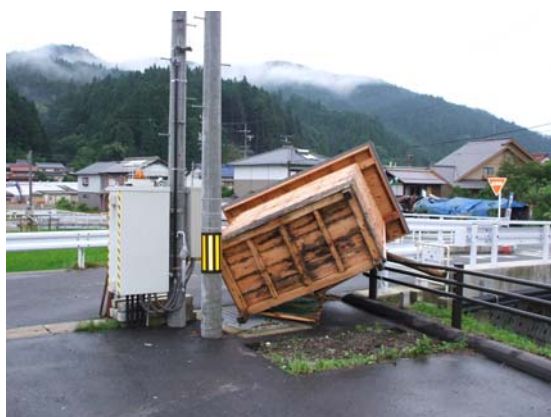
③ ゴミステーション小屋転倒
(南南西から撮影)

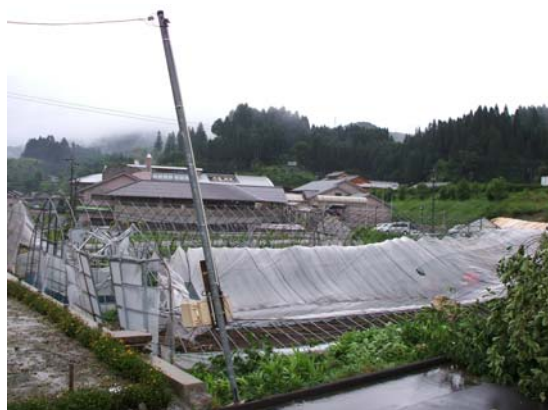
④ ビニールハウス及び電柱傾く
(北西から撮影)

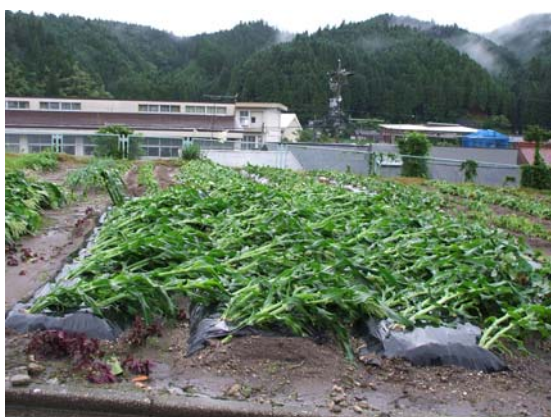
⑤ 作物が北東方向へ倒れている
(南側から撮影)

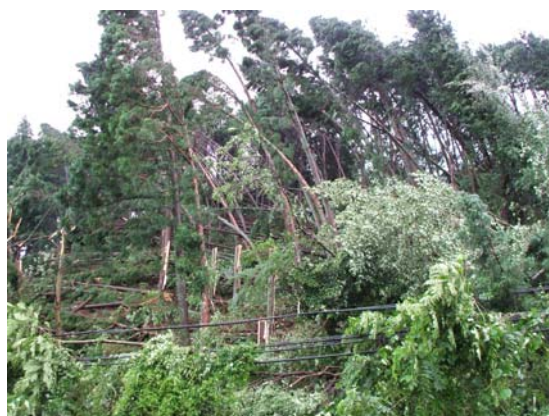
⑥ 山林倒木
(西側から撮影)

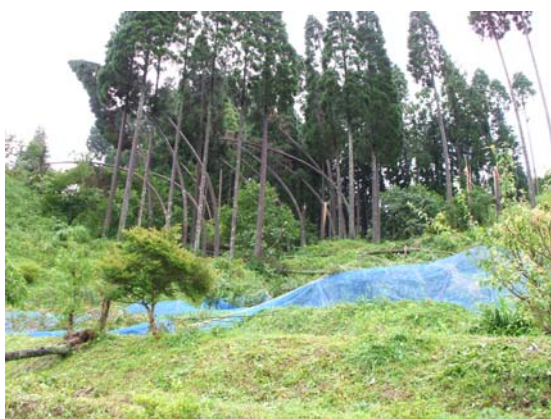
⑦ 山林倒木
(西側から撮影)

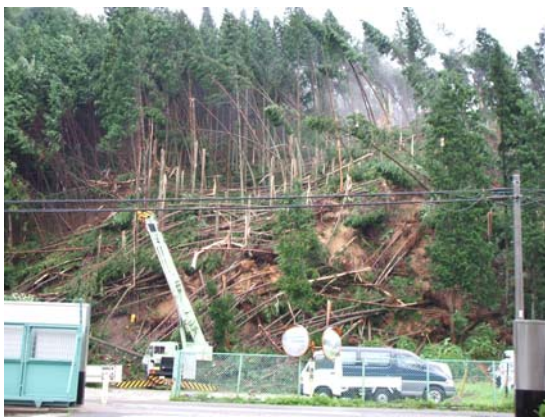
⑧ 山林倒木
(北側から撮影)
