平成19年8月29日に発生した突風について
徳島県（徳島市）現地調査報告書

平成19年8月31日
徳島地方気象台

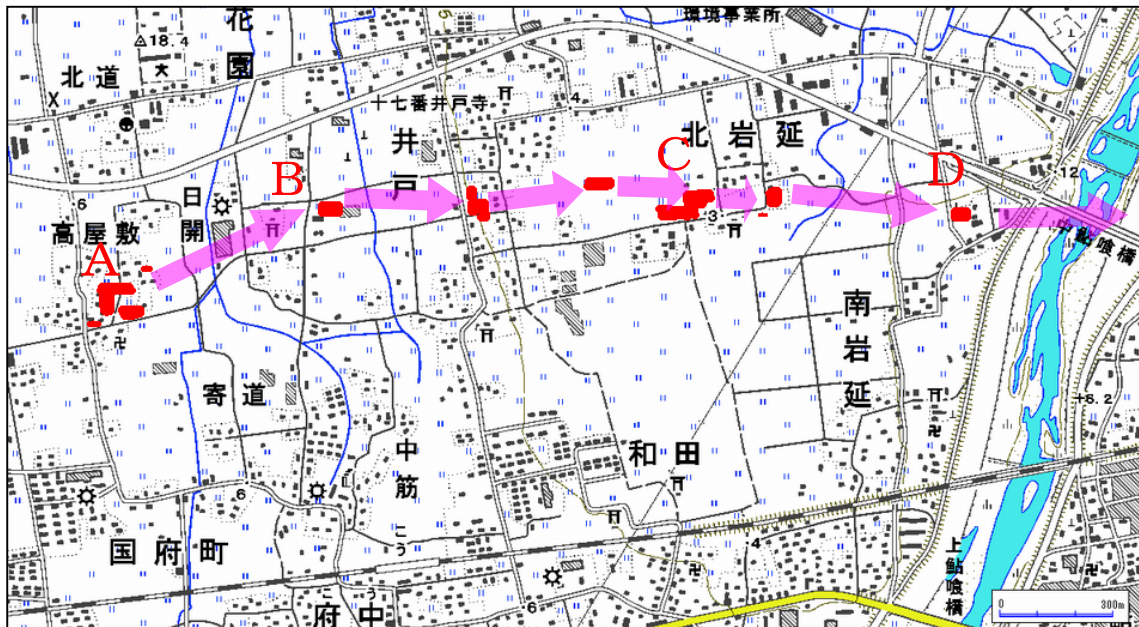
被害調査地図 【国府町】

■ : 家屋及びビニールハウスの被害

➡ : 竜巻の推定経路 (稲や映像等の状況より)

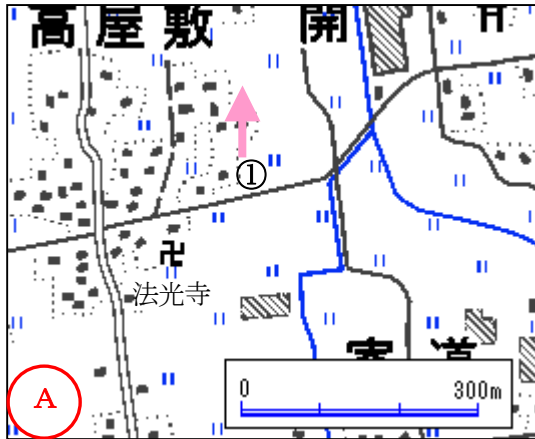
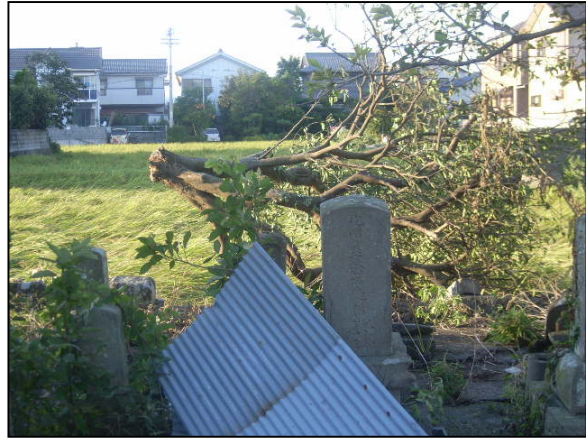
① 木が北方向に倒される。

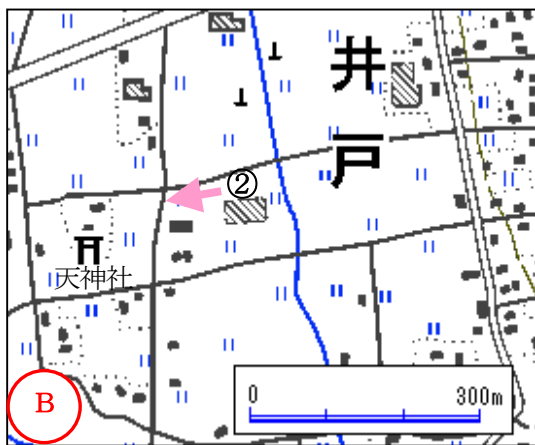
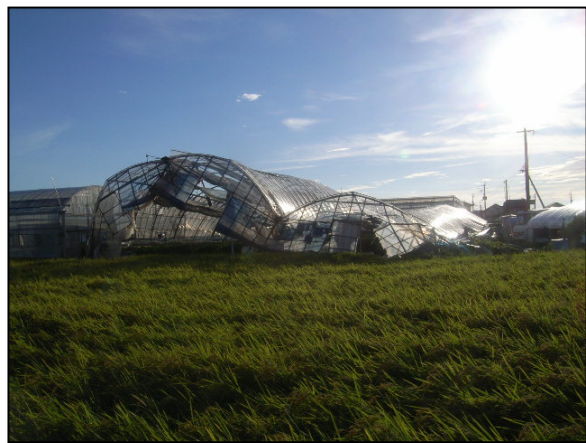
② 倒壊したビニールハウス
周辺の稲は南方向に倒される。

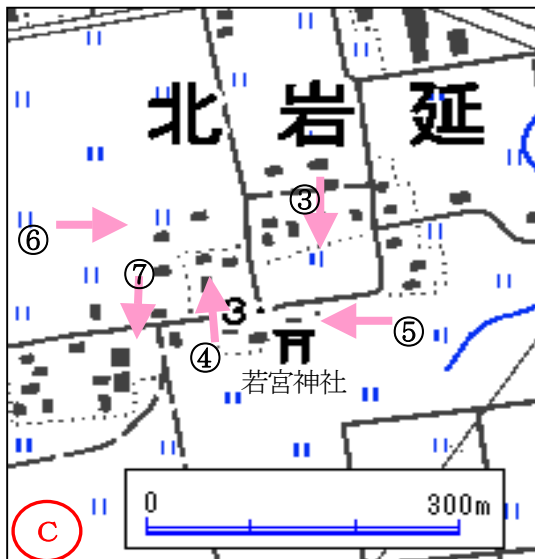
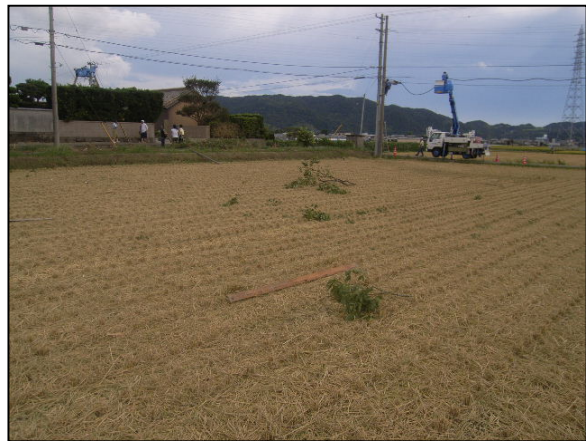
③ 若宮神社の楠木の枝及び④写真の家屋
屋根材が飛散した。電線が切断される。

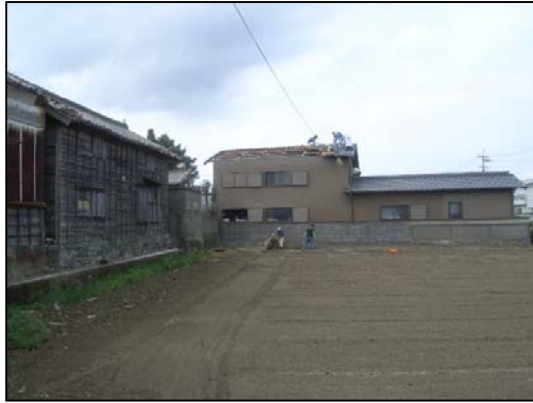
④ 屋根材が剥ぎ取られた家屋。

現地調査による「住家の一部屋根材が複数箇所ではがれている」「屋根瓦の飛散が多数みられる」などの被害状況から、竜巻の強度は藤田スケールで F1 程度（参考資料）と考えられます。

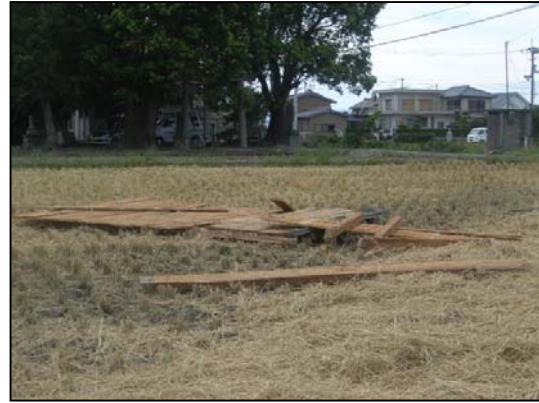
⑤ ④写真の家屋の屋根材。

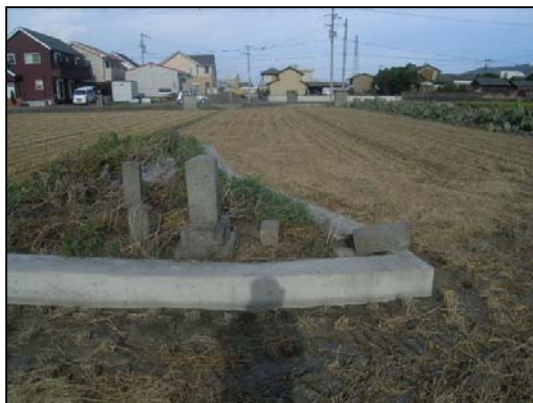
⑥ 南方向に倒れた墓石。

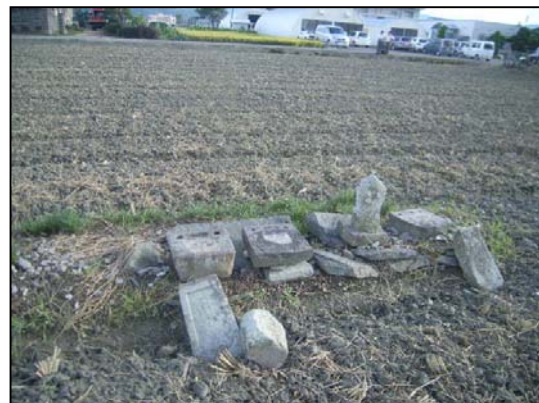
⑦ 北方向に倒れた墓石。

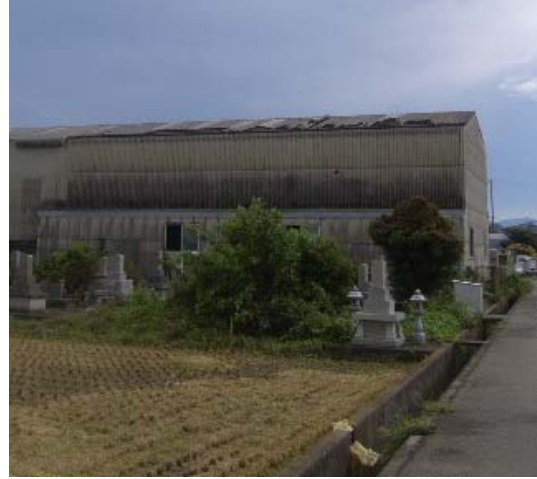
⑧ 屋根材が剥ぎ取られた家屋。
