平成19年10月26日の突風について

高知県安芸市現地調査報告書

平成19年 10月30日

高知地方气象台

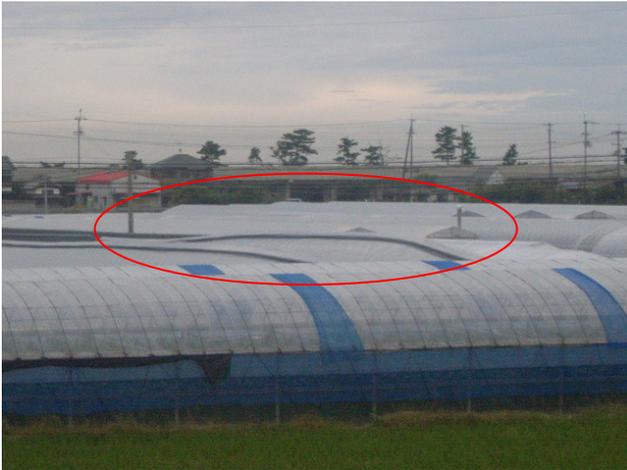
写真① 屋根が持ち上がっている部分

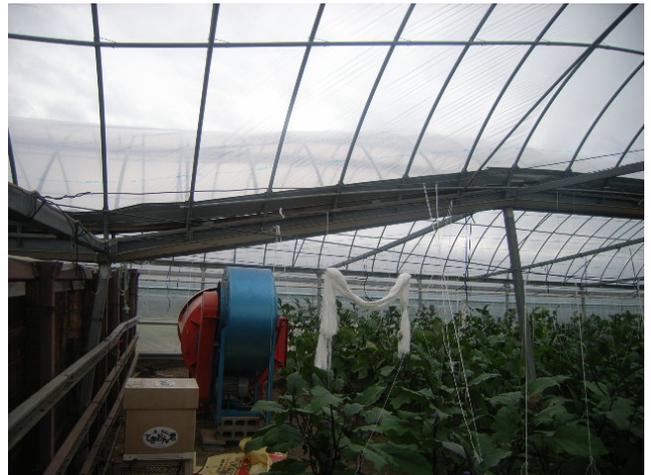
写真② 支柱が持ち上げられたため屋根も上向きに持ち上げられている

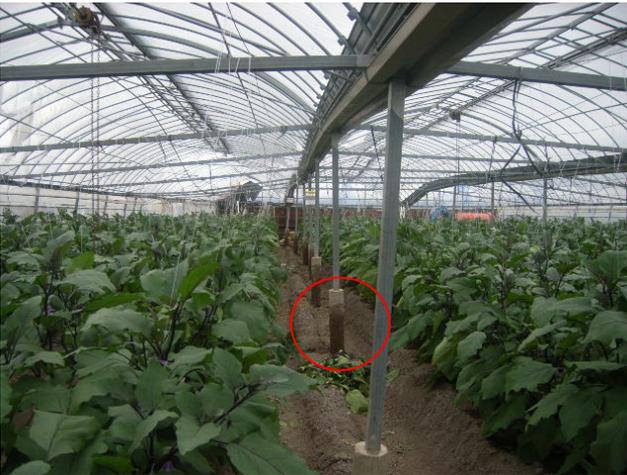
写真③ 持ち上げられた支柱とその基礎（コンクリート柱）

④ハウスの支柱の基礎が数十センチ抜き上げられ、その分屋根も持ち上がっていた。

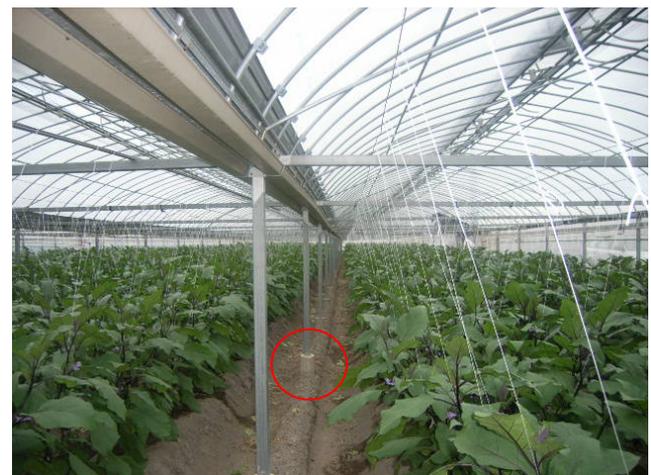
写真④ 支柱と屋根が持ち上げられていないハウス内の様子

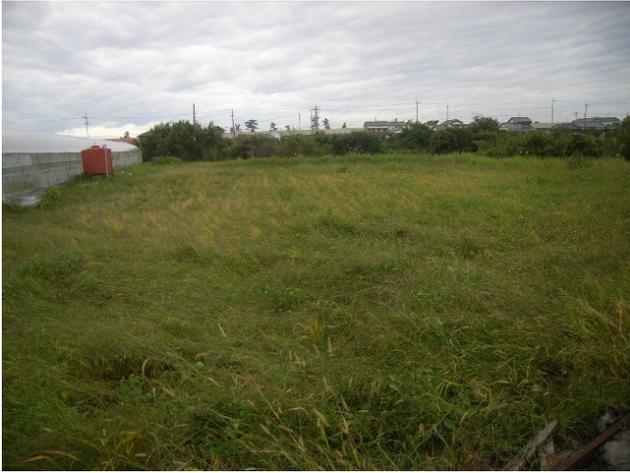
写真⑤ 草地の草が西から東方向へ一様に倒れている

③ハウスの西隣の草地ではほぼ西から東方向に草が倒れ（強い）西風を示唆していた。

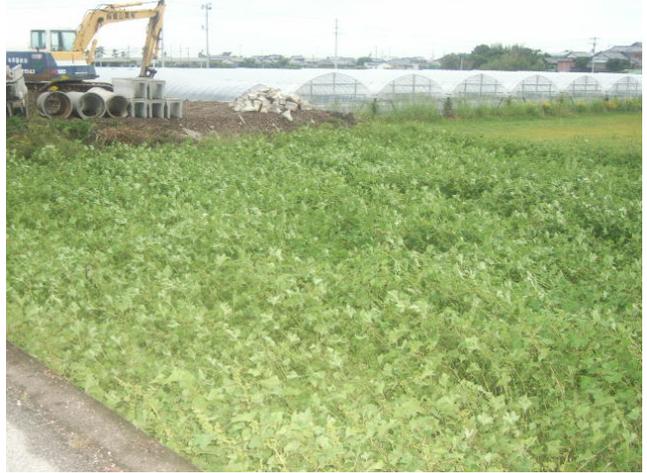
写真⑥ 休耕地の草が北から南方向に倒伏している様子

⑥近くの草地（休耕田）の草が北から南方向に薙いでいるのが確認された。

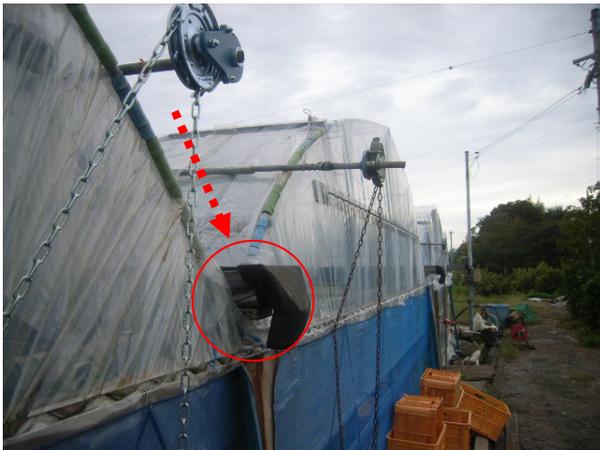
写真⑦ 屋根のビニールを開閉する滑車（チェンブロック）が矢印方向に落下して雨樋、滑車が損傷した（滑車は新品に交換済み）

①数棟のハウスで屋根のビニールが剥ぎ取られた。中には開閉用のチェンブロックが雨樋を打撃して（推定）双方が損傷していた。
