# 現地災害調査速報

平成20年3月14日に静岡県袋井市で発生した突風害

平成20年3月15日

静岡地方気象台  
東京管区気象台

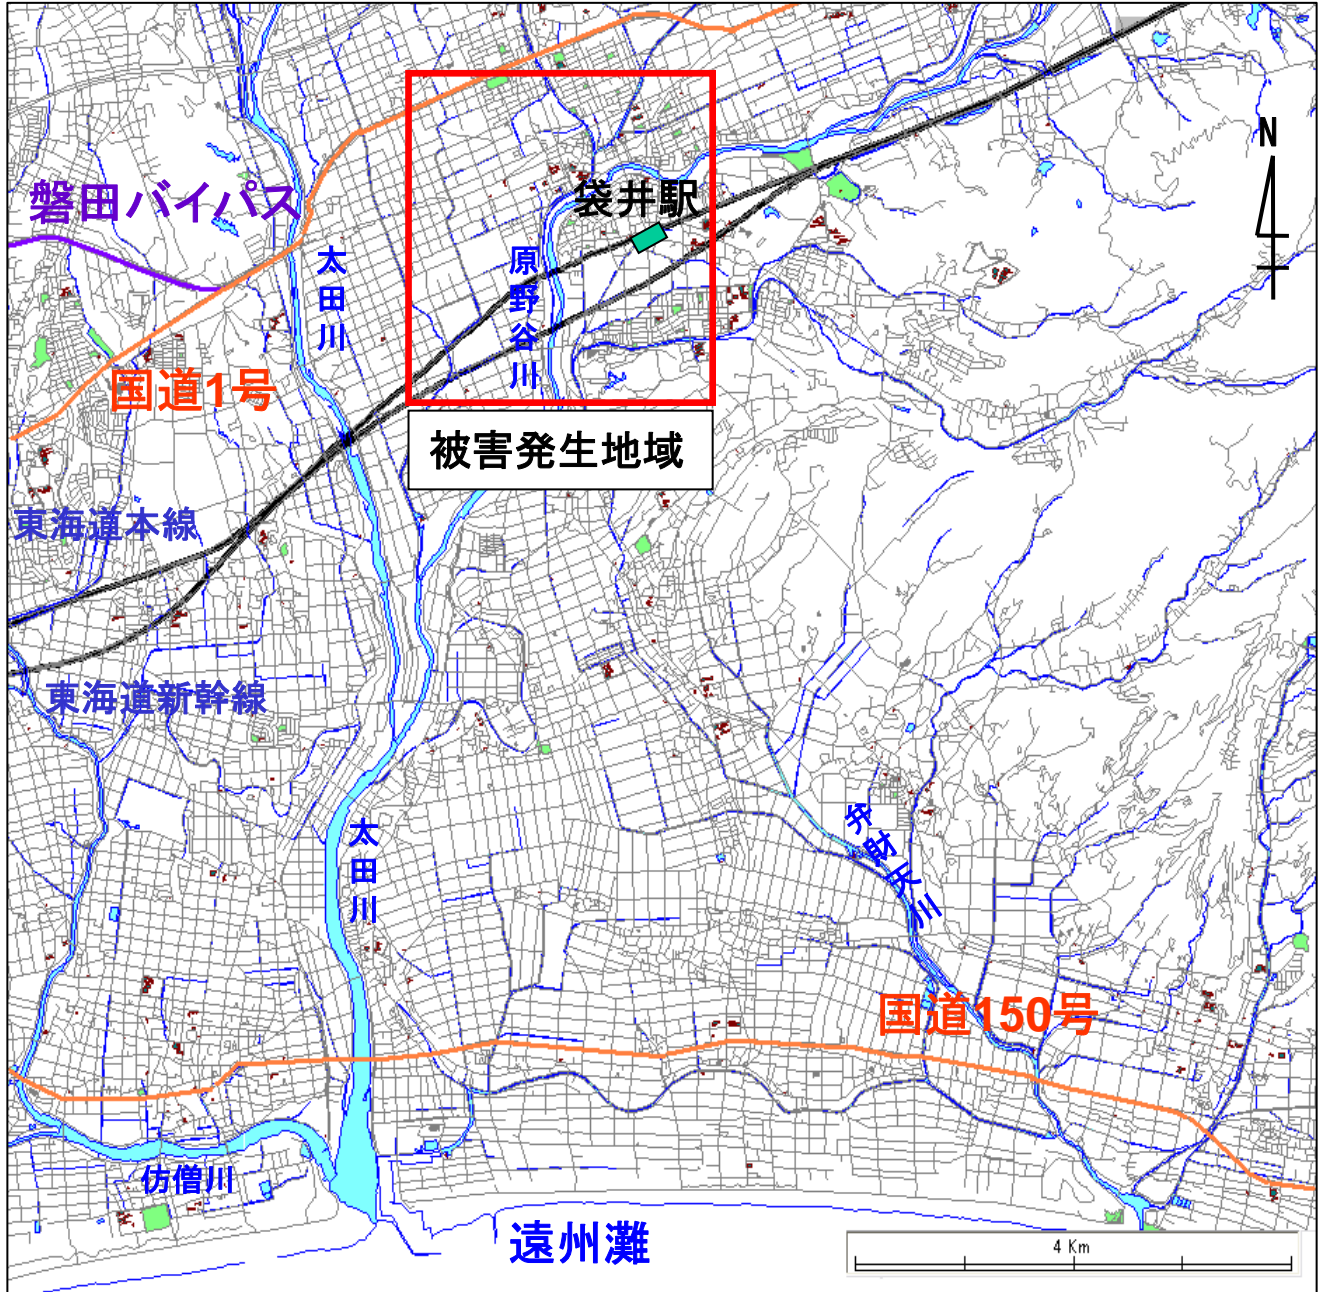
○被害発生地域図  
(静岡県袋井市)

レーダー観測等では、袋井市で突風が発生した時間帯に活発な積乱雲が被害地域付近を通過しているが、現地災害調査結果等からは竜巻やダウンバーストに特有な特徴が十分に得られなかった。

- ①南西から北東方向に約3Kmの被害域であった
- ②現地調査時には片付けられていた物が多く、飛散した方向や倒れた方向からは竜巻やダウンバースト等を示唆する情報が得られなかった
- ③竜巻やダウンバースト等の目撃情報は得られなかった
- ④被害地域付近にある袋井市役所の観測結果では、短時間での気圧低下と風速の増加がみられた

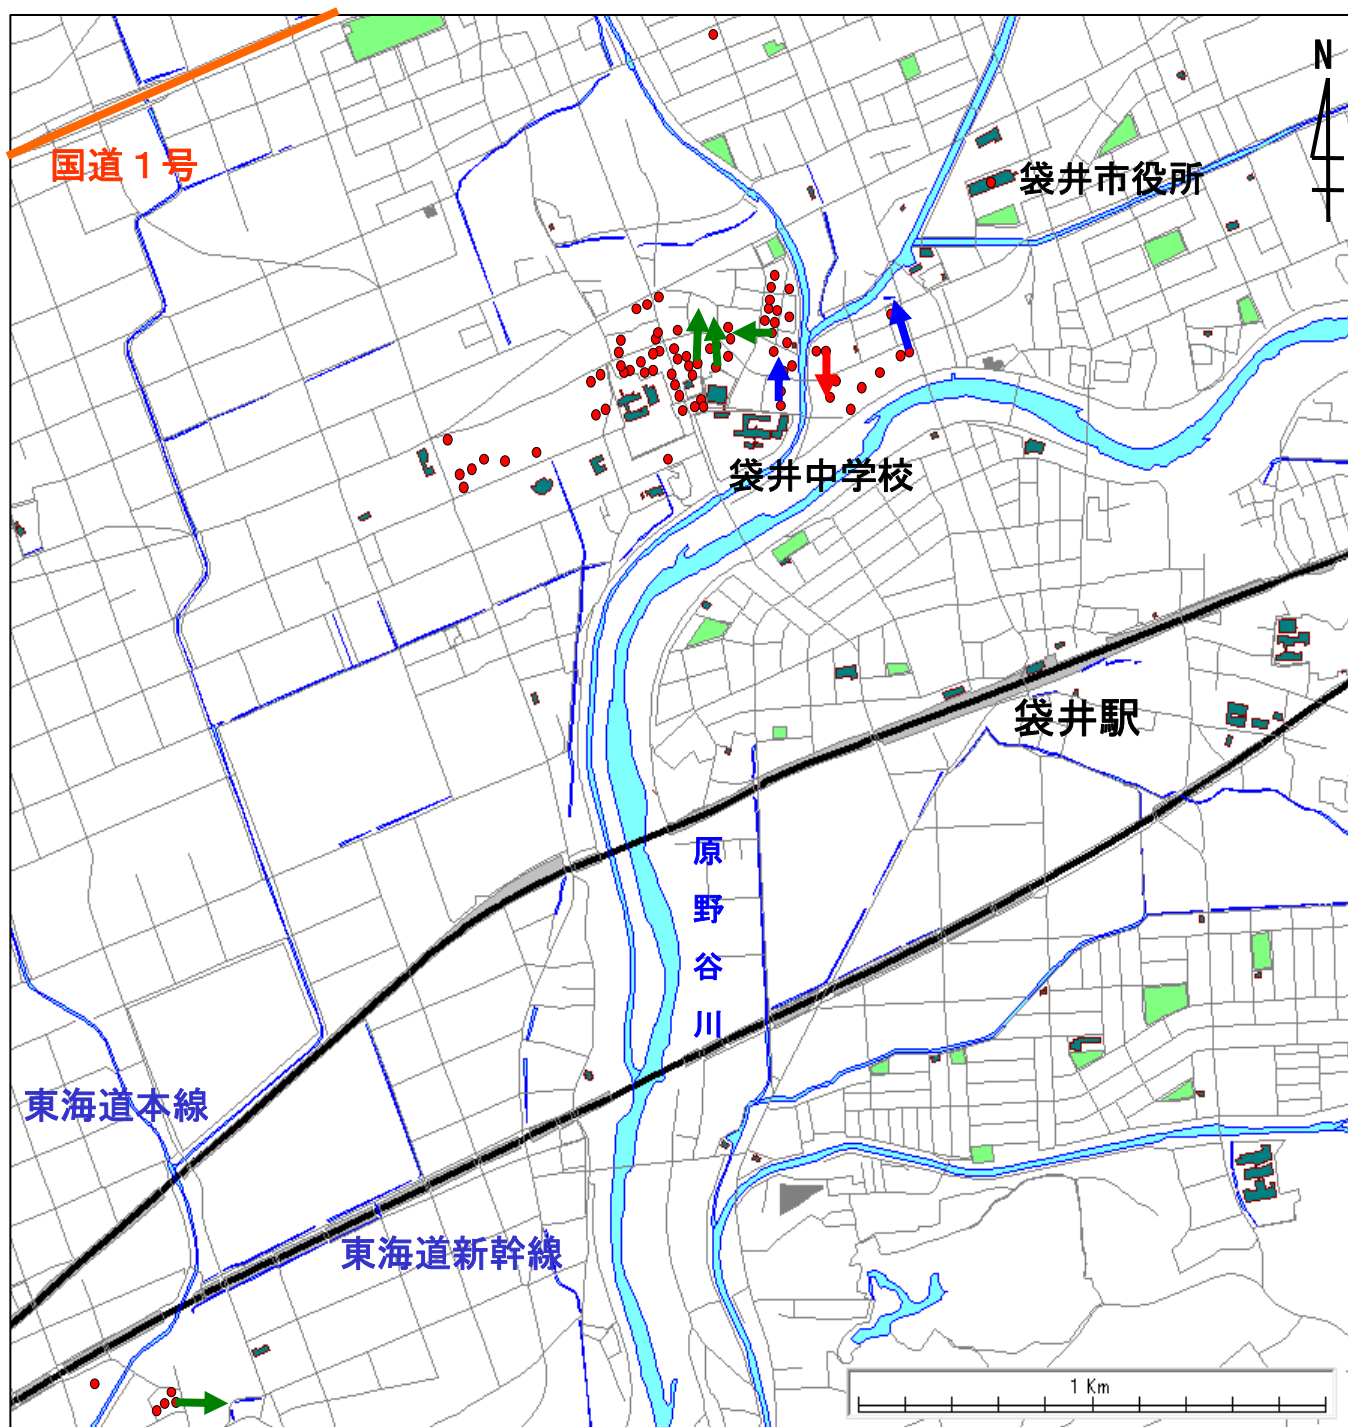
# ○被害発生地域拡大図（静岡県袋井市）

静岡県袋井市川井、中央町、天神町、袋井、彦島に被害が集中していた。  
当該地域における被害状況は以下のとおり。

- ・屋根や瓦などの破損が98件だった。
- ・物置小屋が横転した。
- ・ガラスが割れた。

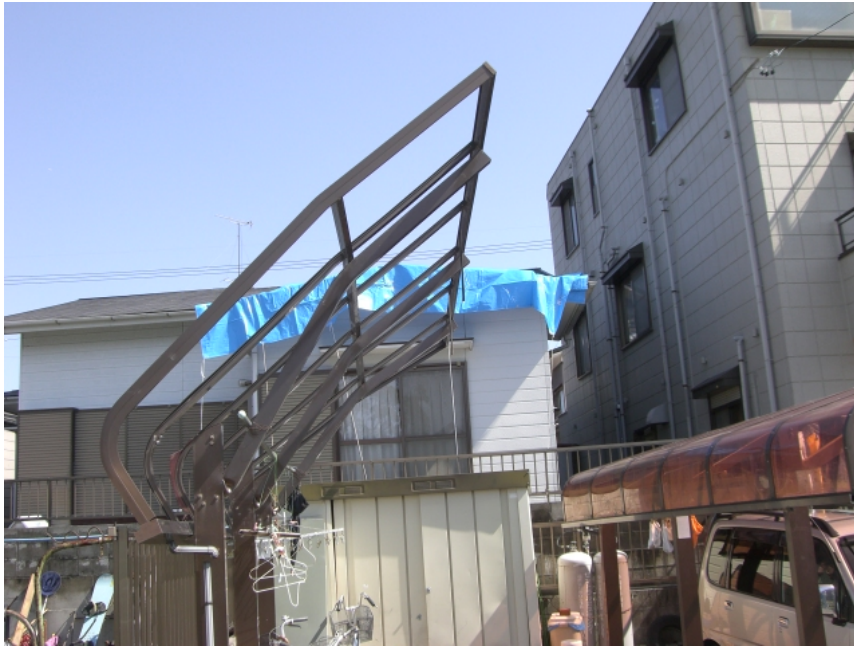
1. 飛ばされ、屋根がなくなったカーポート
