平成 20 年 4 月 7 日に発生した突風について

高知県（土佐清水市）現地調査報告書

平成 20 年 4 月 8 日

高知地方気象台

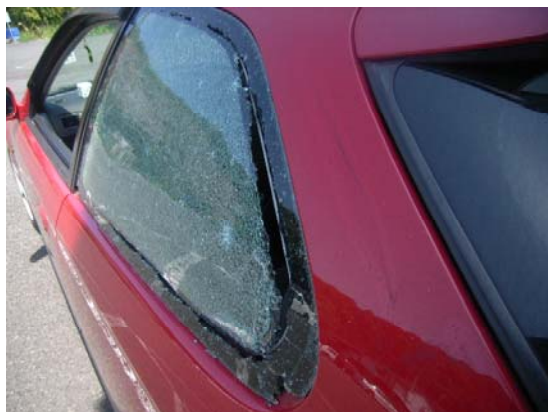
① 写真の撮影場所：A

小石と思われる飛散物によりヒビが入った車のガラス、前のガラスは割れていた。

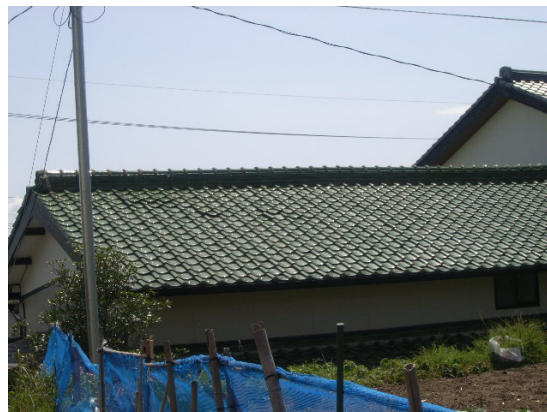
② 写真の撮影場所：B

- ① 一部の住家で屋根瓦浮き上がったが、飛散には至っていない。
- ② 軽トラックが横揺れ(バウンド)しながら浮くように東から西方向に約50m移動した。(現地調査による。)

屋根瓦が十数枚浮き上がっている北側の屋根。

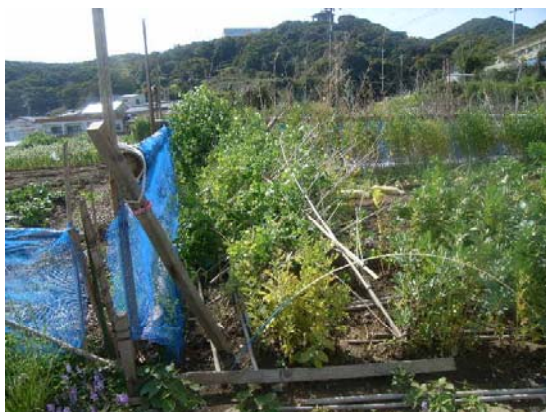
③ 写真の撮影場所：B

きぬさやえんどうが西向きに倒れている。

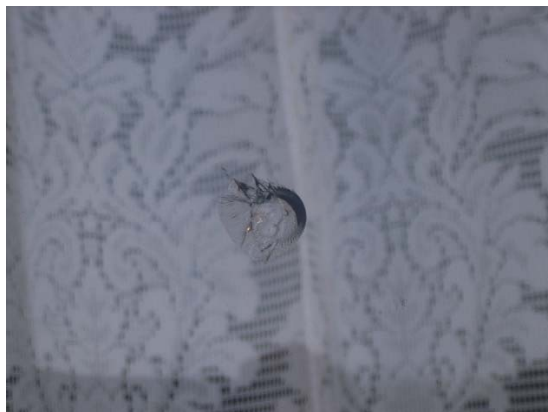
④ 写真の撮影場所：D

小石と思われる飛散物によりヒビが入った窓ガラス。
