**平成 20 年 6 月 13 日に青森県藤崎町で
発生した突風に関する現地調査報告**

平成 20 年 6 月 20 日

青森地方气象台

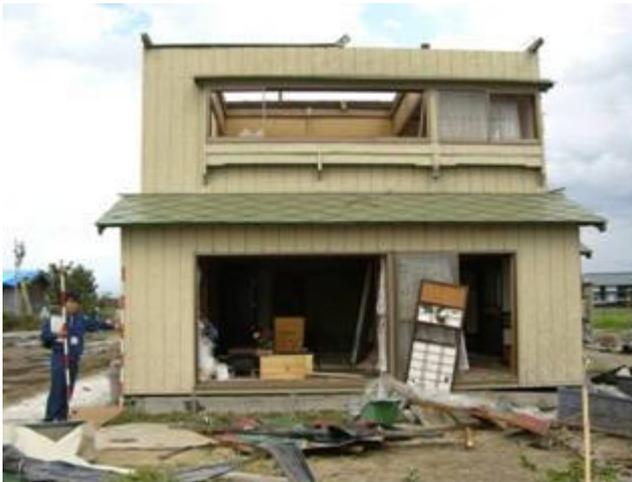
被害地点 A
中野目字早稲田東123
民家が半壊。屋根が飛んだ。

01_住家 A
（撮影：西 東）

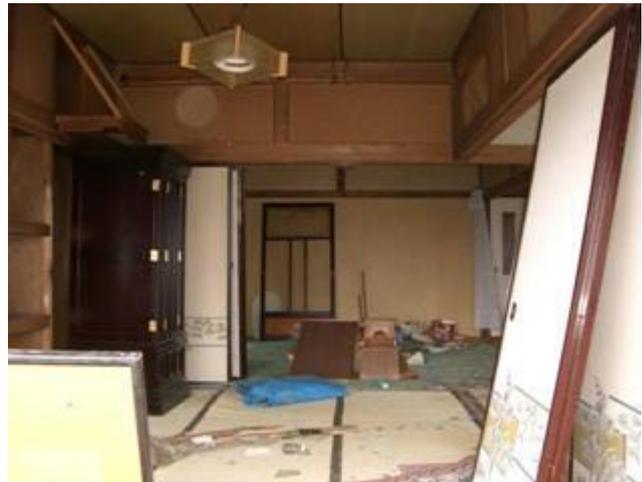
02_住家 A（1階居住区）
（撮影：西 東）

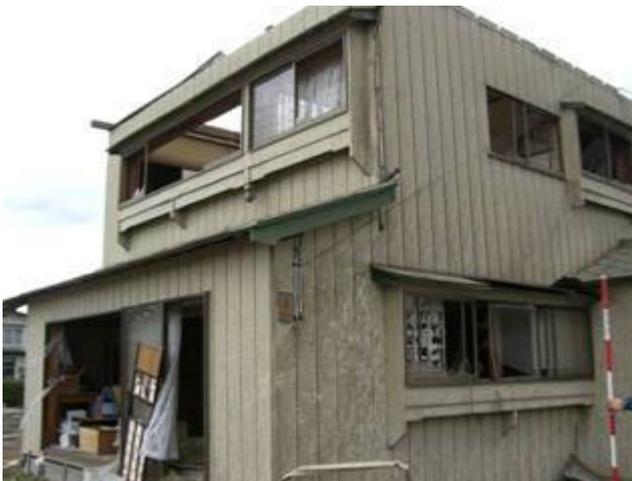
03_住家 A（南西側の壁面に泥の汚れ）
（撮影：南西 北東）

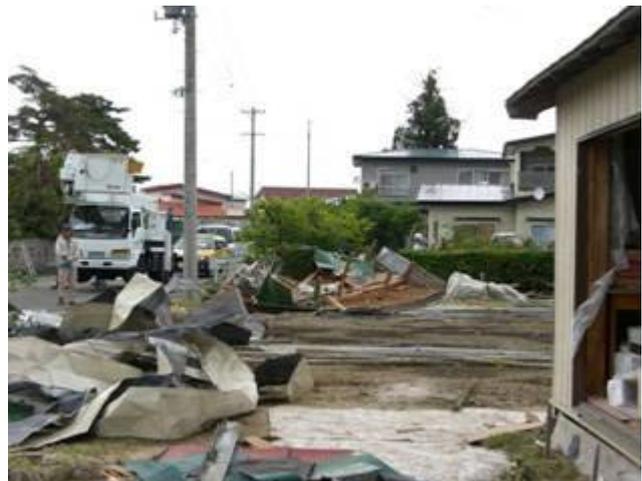
屋根が飛散した住家が 1 棟あったが、周辺の被害から F2 の可能性は低いとみられた。

04_住家 A のトタン屋根が北側へ 16m 飛散
（撮影：南 北）

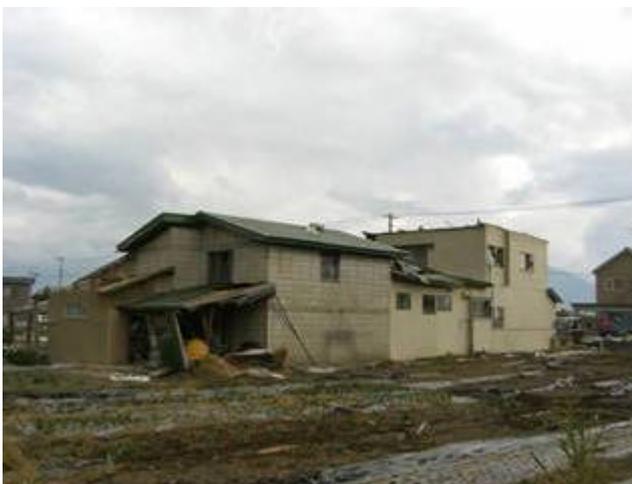
05_住家 A の裏側方向
（撮影：北東 南西）

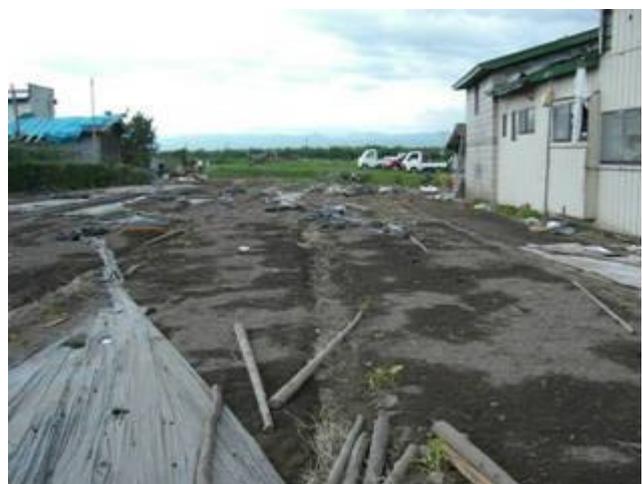
06_住家 A の左隣の畑のビニールが南側から北側にあおられている（撮影：西 東）

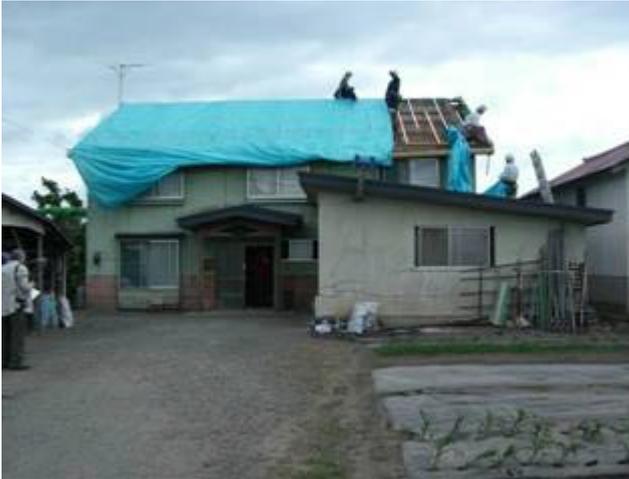
被害地点 B
中野目字早稲田西122-3
民家のトタン屋根が全て飛んだ。

07_住家 B (正面) のトタン屋根が損壊
(撮影: 東 西)

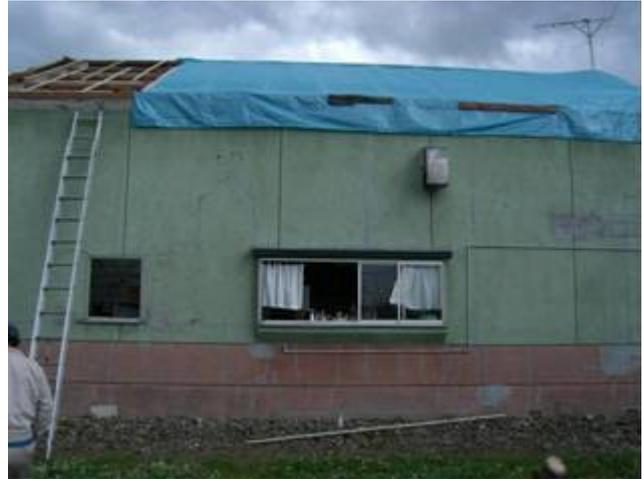
08_住家 B (裏側) のトタン屋根が損壊
(撮影: 西 東)

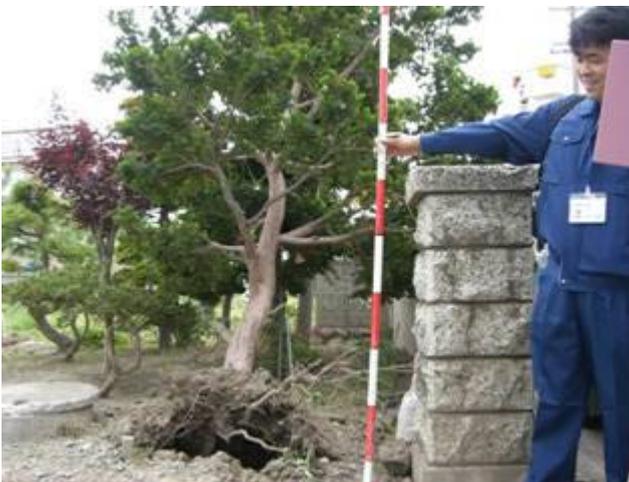
09_住家 B の庭木が北側へ倒れる
(撮影: 南 北)

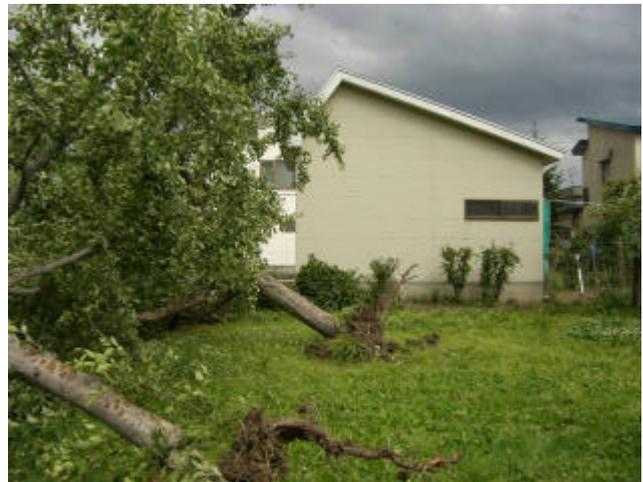
10_住家 B 裏付近のリンゴの木が北東側に倒れる
(撮影: 西 東)

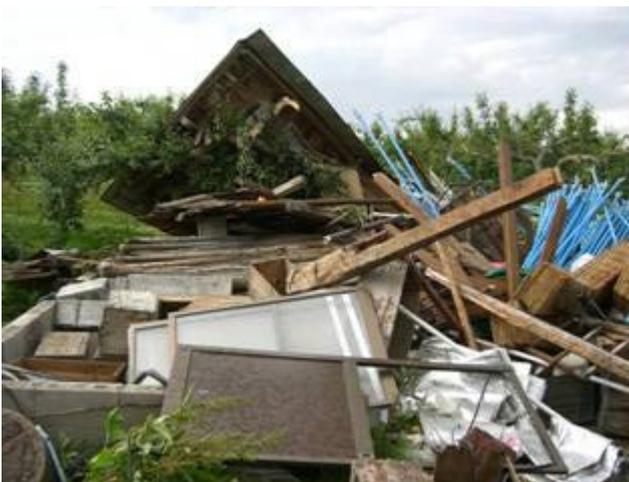
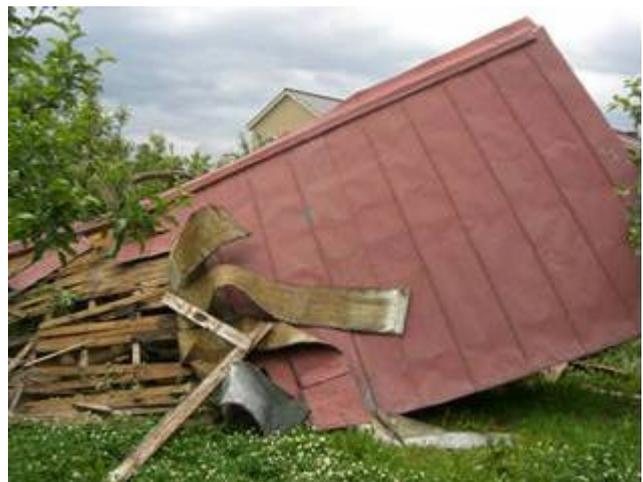
11_住家 B 裏側 (西側) の小屋が西側に倒壊
(撮影: 東 西)

12_住家 B 裏側 (西側) の小屋が西側に倒壊
(撮影: 南西 北東)

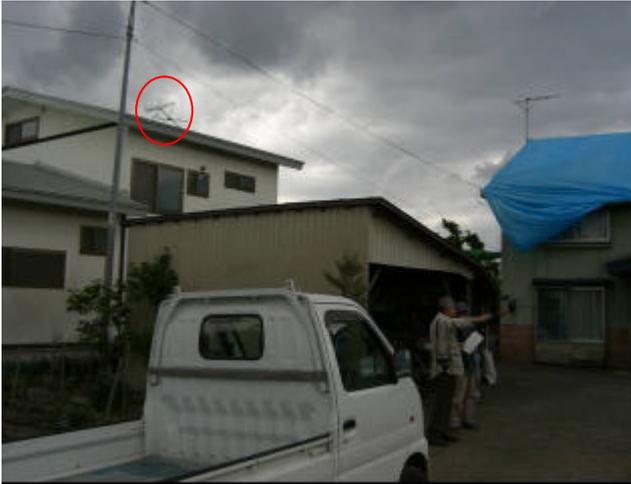
13_住家 B の南側住宅のアンテナが東側に倒れる
(撮影：北東 南西)

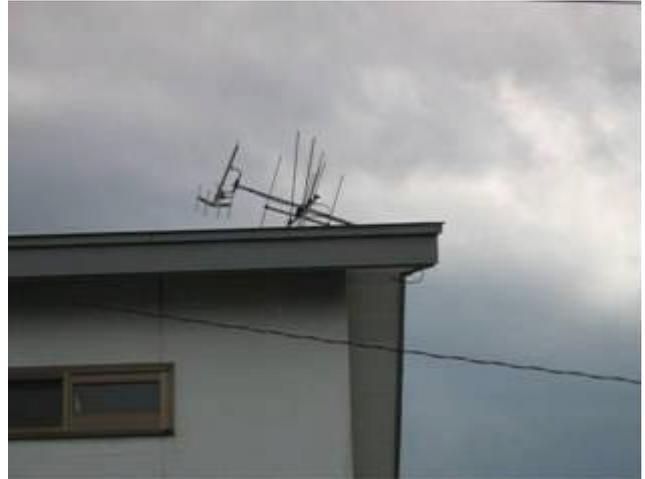
14_アンテナが東側に倒れる
(撮影：北 南)

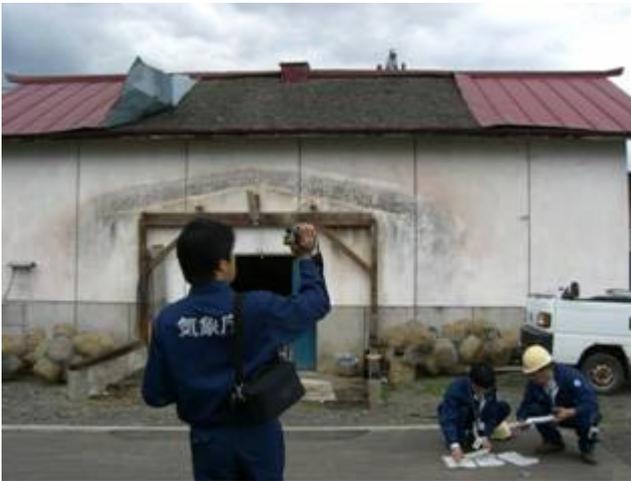
15_住家 B 南西側の小屋のトタン屋根が損壊
(撮影：北 南)

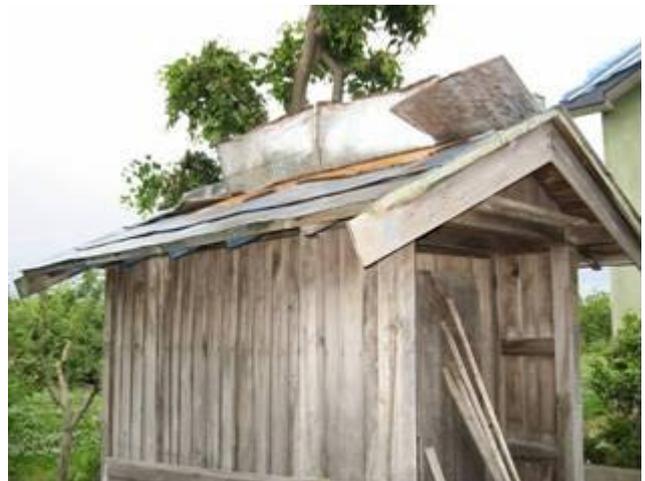
16_住家 B 南西側の小屋のトタン屋根が北側にめく
れる(撮影：南東 北西)

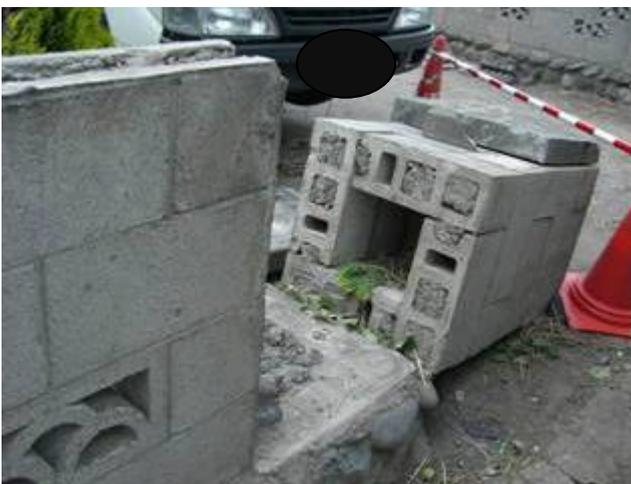
被害地点 D
中野目字早稲田西門柱ブロックが
(鉄筋なし)倒れた。

17_住家 D の門柱が北側へ横転
(撮影：南東 北西)

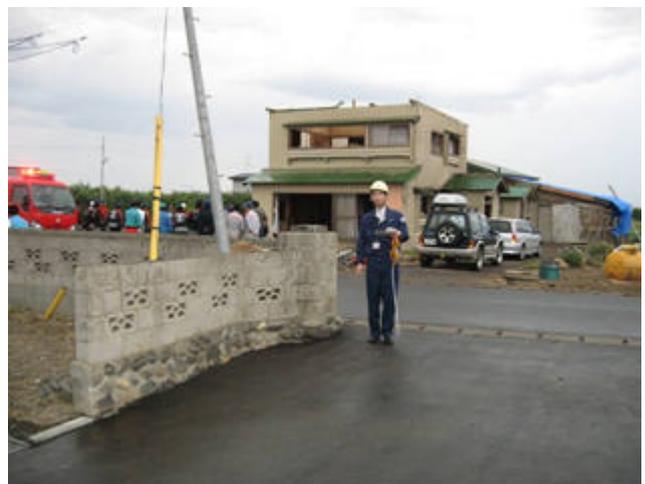
18_ブロック塀の上部が北側に落下
(撮影：西 東)

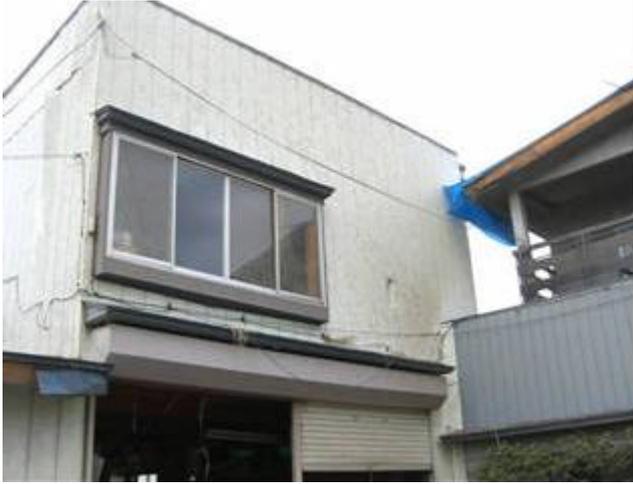
19_住家 C の南東側の壁面に泥が付着
(撮影：南東 北西)

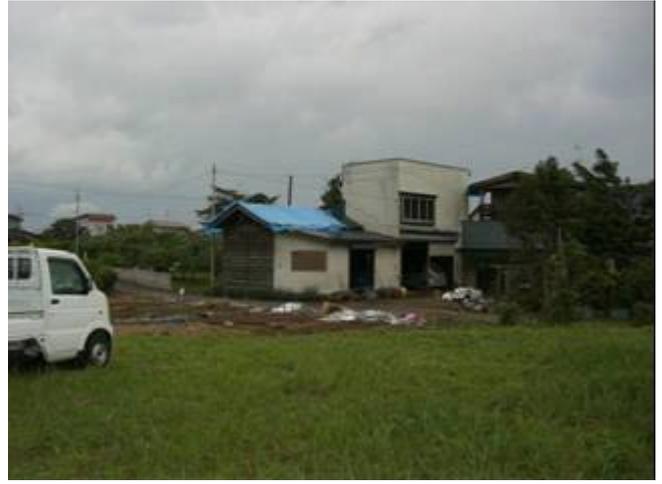
被害地点 C
中野目字早稲田東104
民家のトタン屋根の一部が飛んだ。

20_住家 C のトタン屋根が損壊
(撮影：南東 北西)

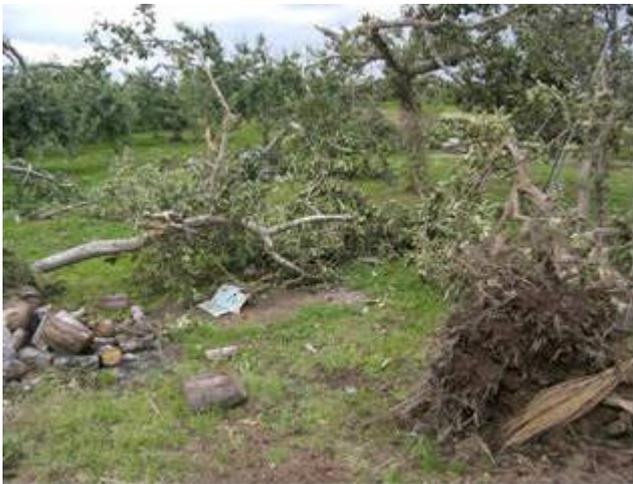
21_住家 C 裏付近にあるリンゴの木が東方向に
倒れる (撮影：西 東)

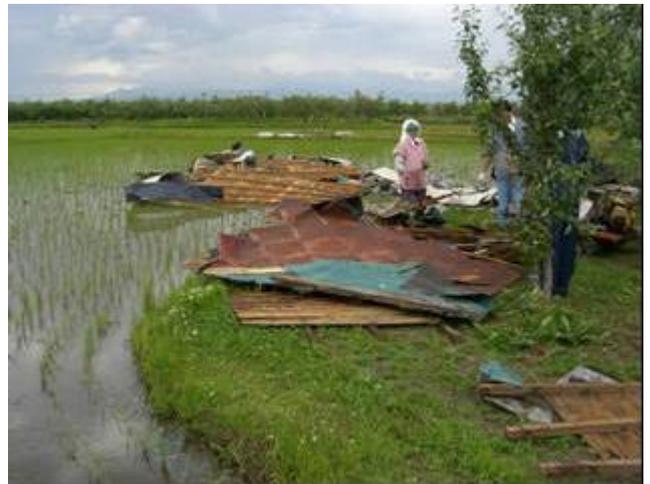
22_住家 C 裏付近の飛散物 (トタン屋根)
(撮影：西 東)

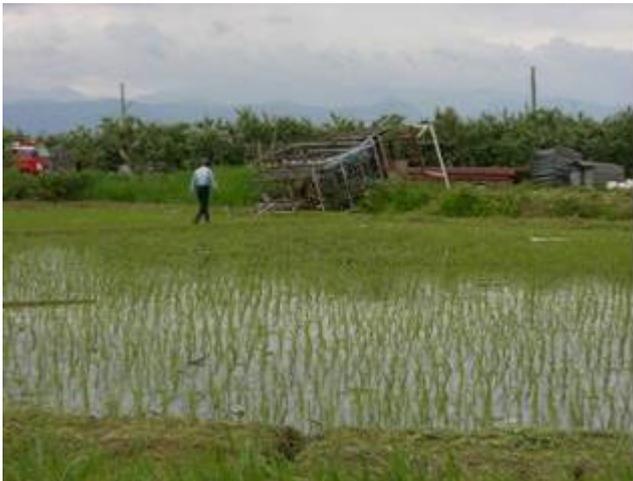
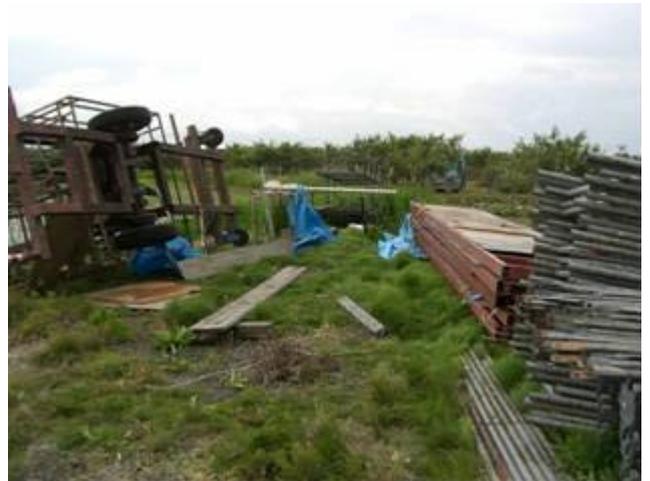
23_ねぷたのやぐらが西側に転倒
(撮影：南西 北東)

24_ねぷたのやぐらが西側に転倒
(撮影：南 北)

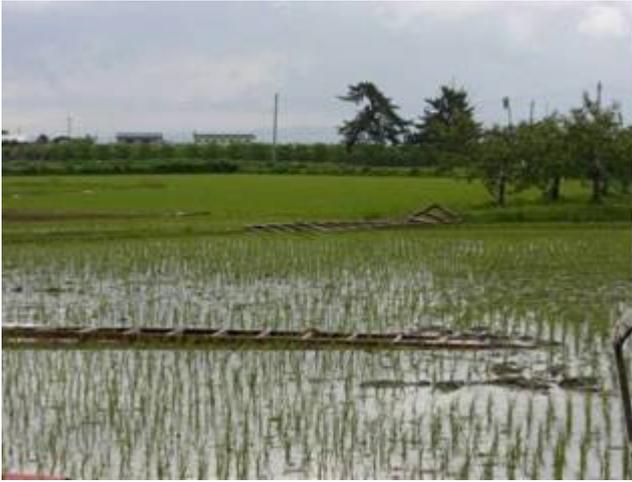
25_ねぶた小屋の鉄骨（約 300kg）が北西側に飛散
（撮影：南東 北西）

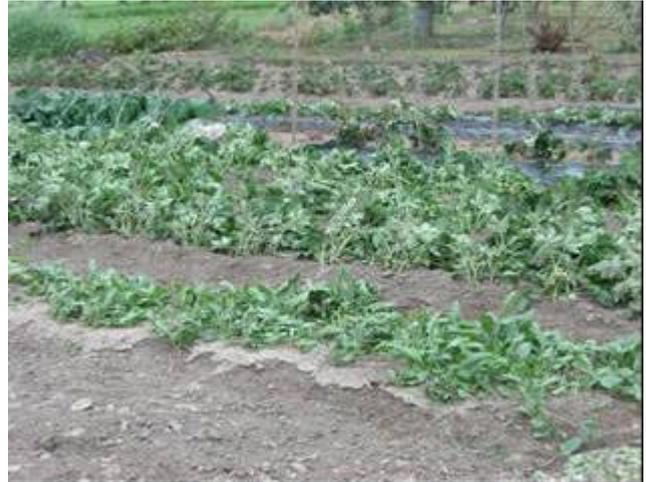
26_農作物が北側に倒れる
（撮影：南西 北東）

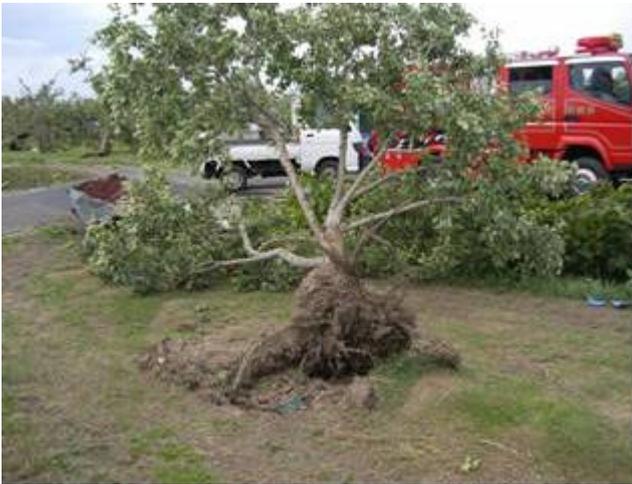
27_リンゴの木が北東側に倒れる
（撮影：南西 北東）

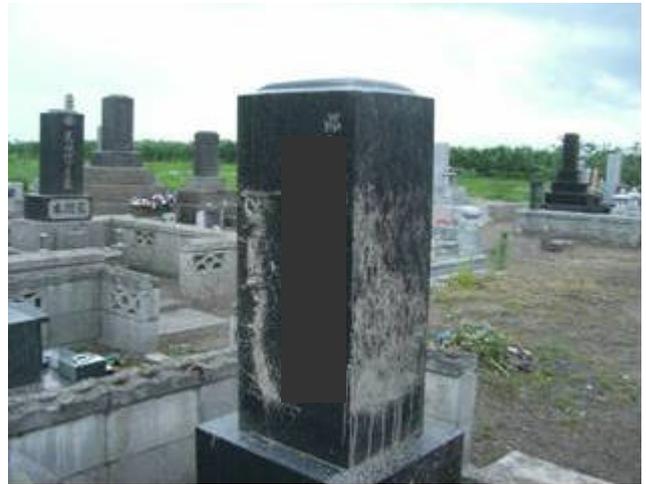
回転方向は、樹木やアンテナ等の倒伏方向、住家や墓石の受泥方向分布による。

28_泥で汚れた墓石（どの墓石も北側の汚れが少ない）
（撮影：北西 南東）

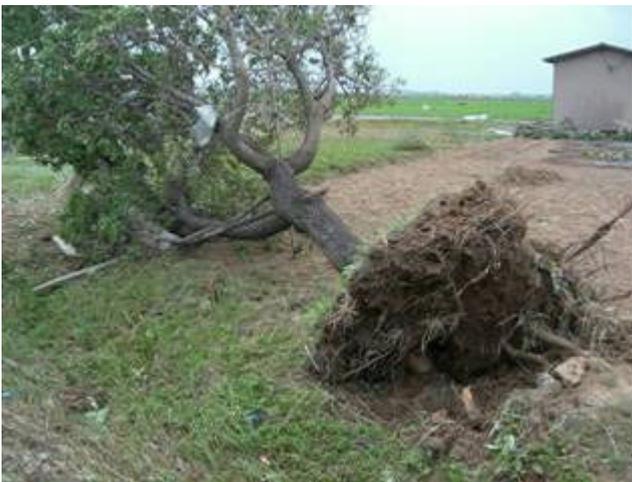
29_リンゴの木が北東側に倒れる
（撮影：南 北）

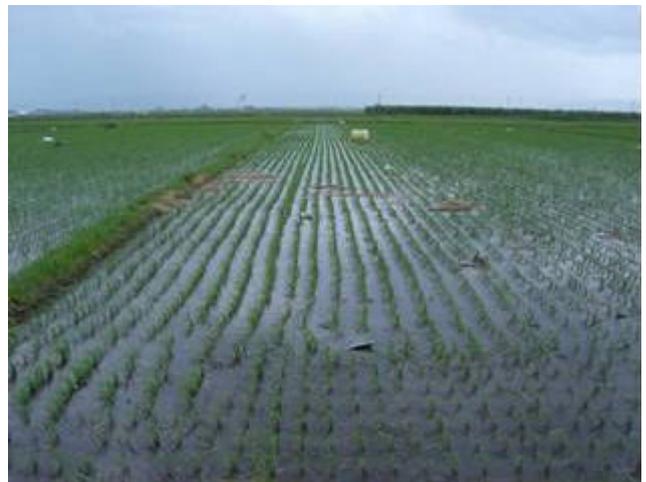
30_飛散物（29 の小屋の中のものが西側の水田に
飛散）（撮影：東 西）

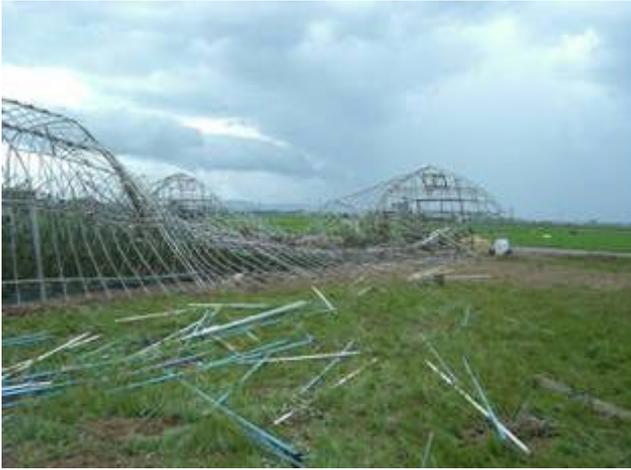
31_ビニールハウスの倒壊（北東側に倒れる）
（撮影：南西 北東）

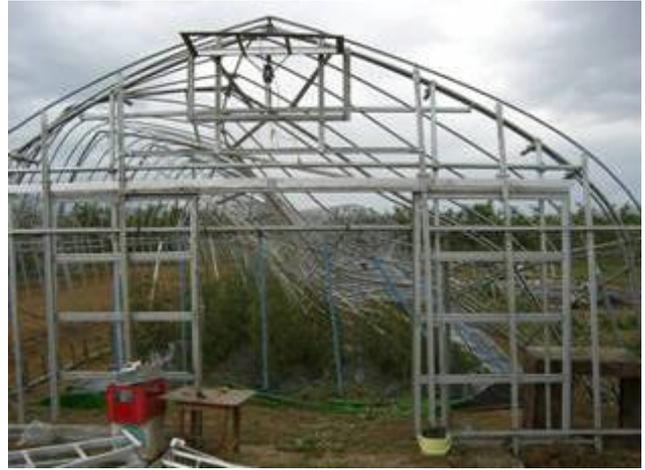
32_ビニールハウスの倒壊（南西側に倒れる）
（撮影：東 西）

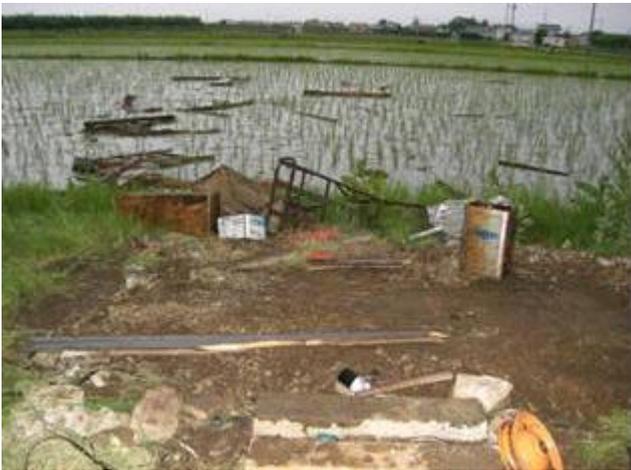
33_小屋が損壊し、北側に飛散
（撮影：南 北）

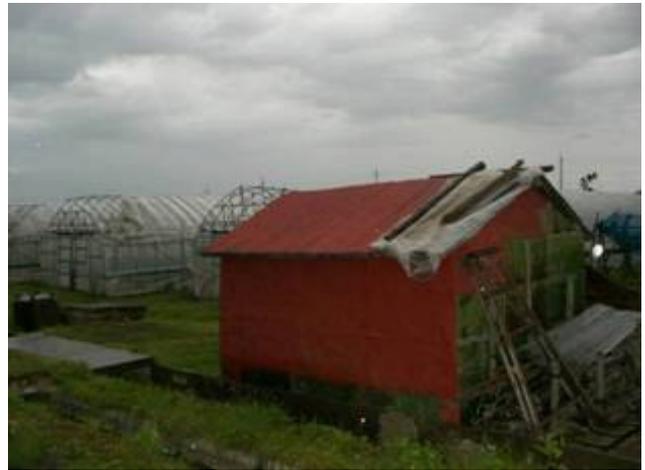
34_北東側を損壊した小屋の屋根とビニールハウス
（撮影：南西 北東）

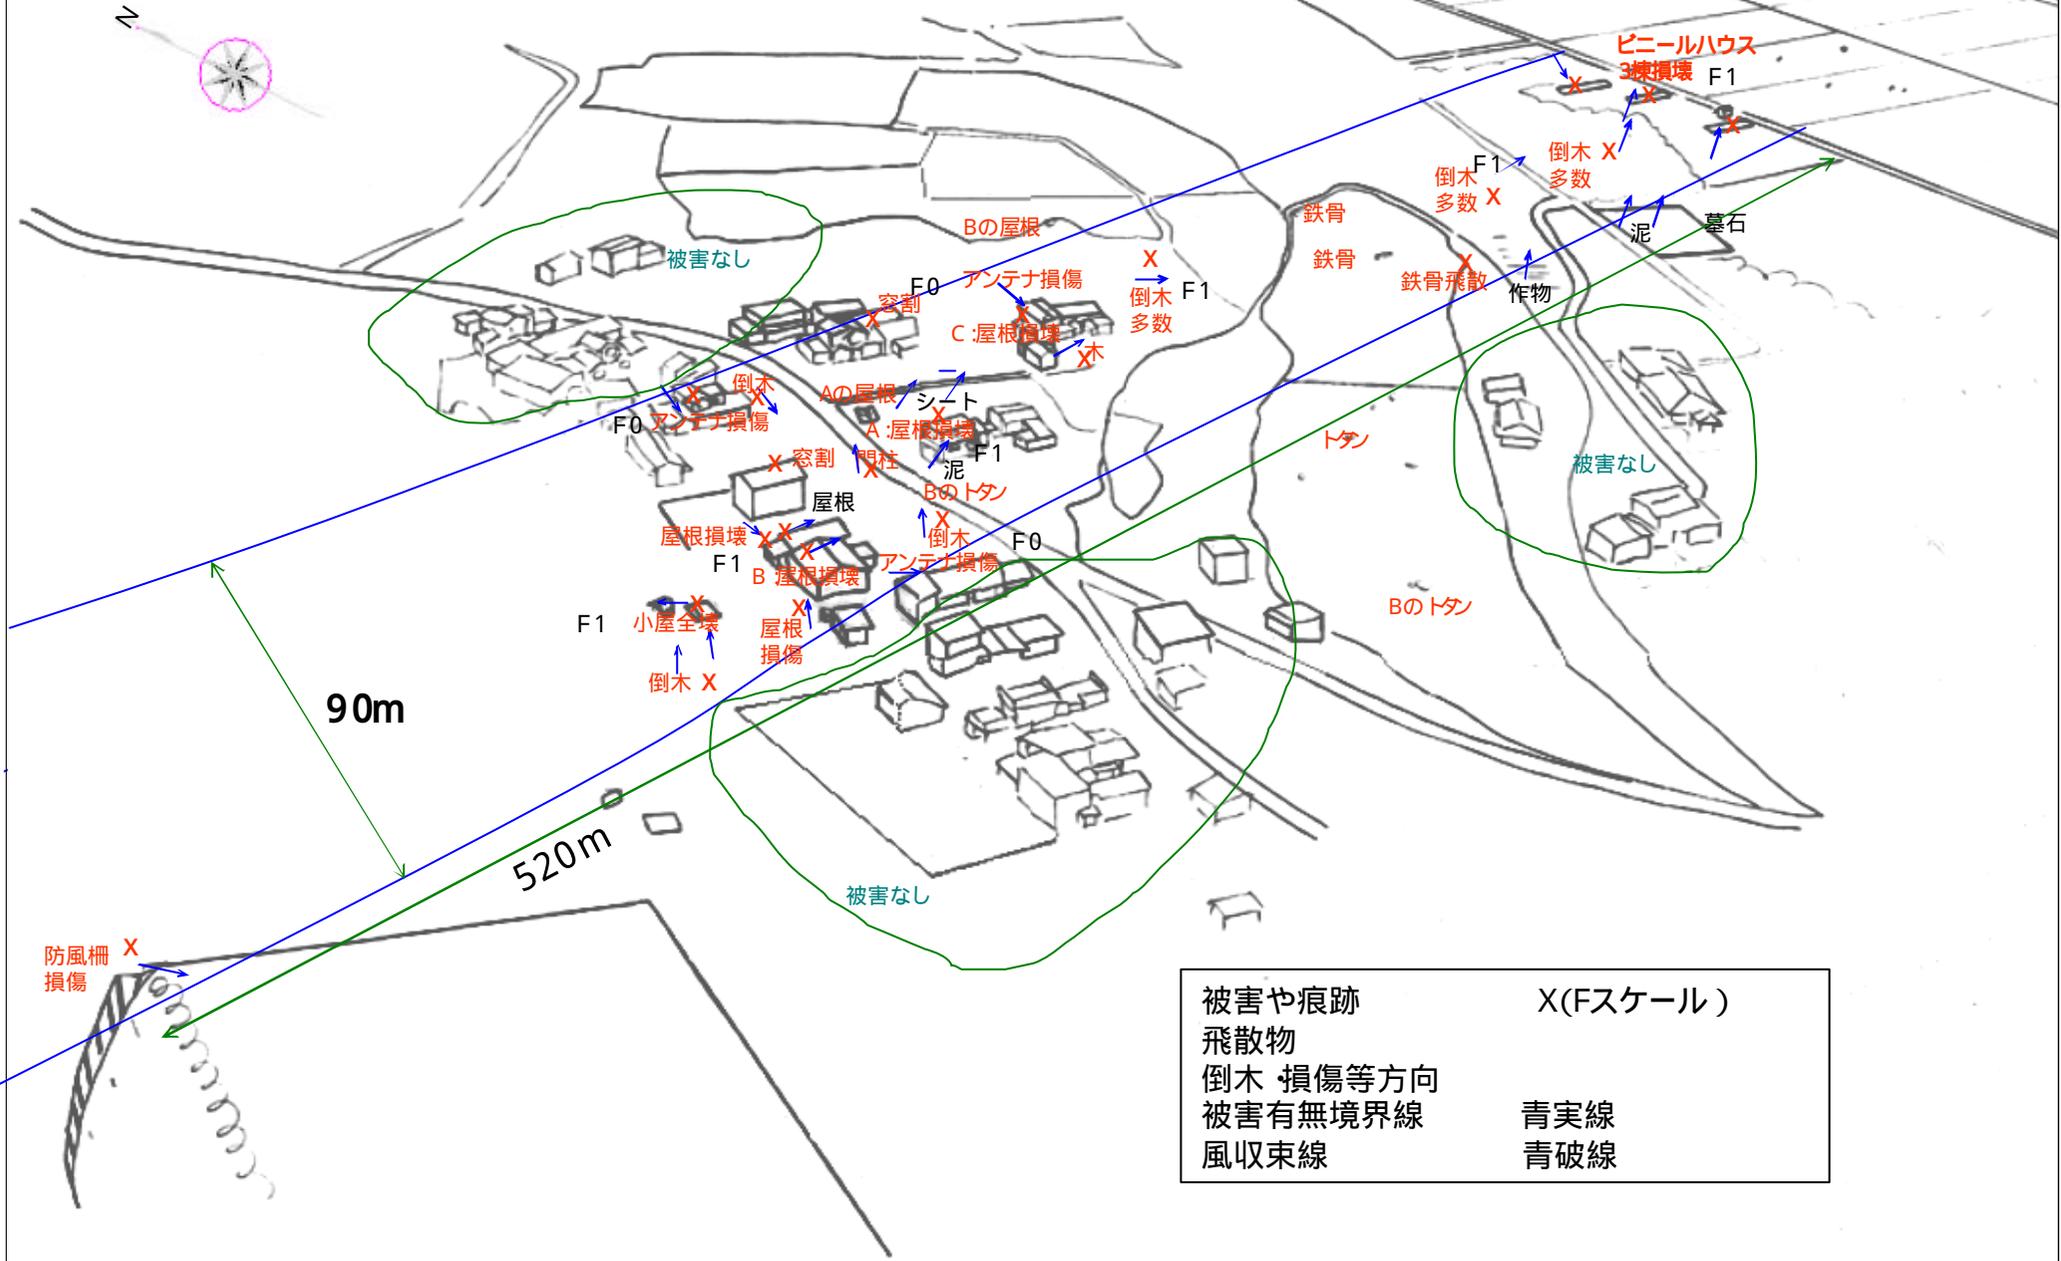
被害状況及び飛散物 鳥瞰図

倒木や屋根の飛散状況などから推定した突風の風向分布に収束性がみられた。

また、この竜巻は反時計回り（低気圧性）であったと推定した。
