平成 20 年 6 月 29 日に発生した突風について

高知県（安芸市）現地調査報告書

平成 20 年 7 月 3 日

高知地方气象台

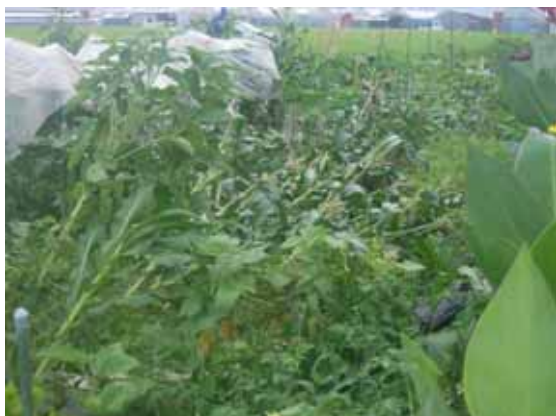
トウモロコシが南西から北東方向に倒伏している。

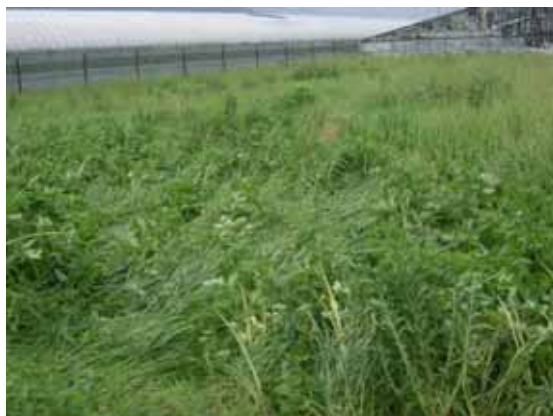
ビニールハウス隣の草地の雑草が倒れている。

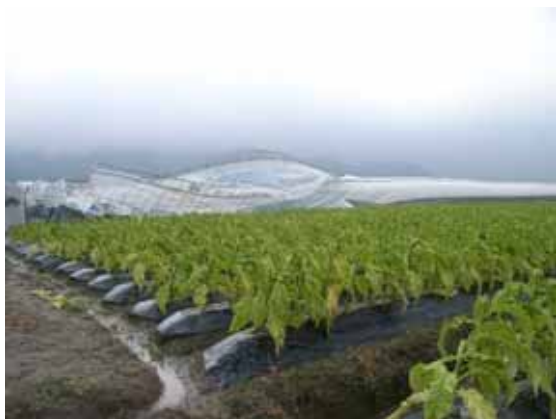
ビニールハウスの南側が全壊している。東隣のタバコは北東向きに傾いている。

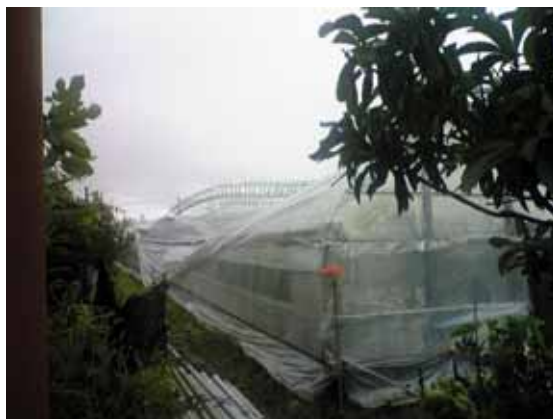
押しつぶされたように損壊したビニールハウス

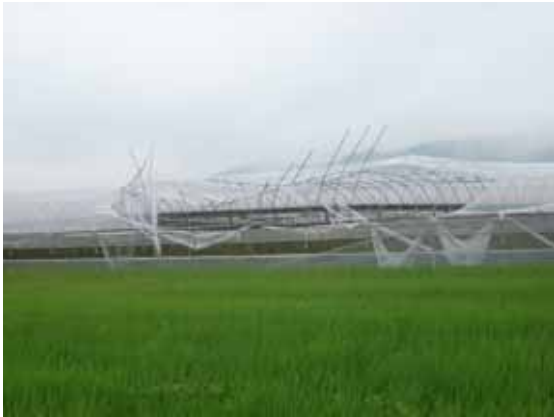
ビニールが剥ぎ飛ばされ骨組みが
抜き上げられている

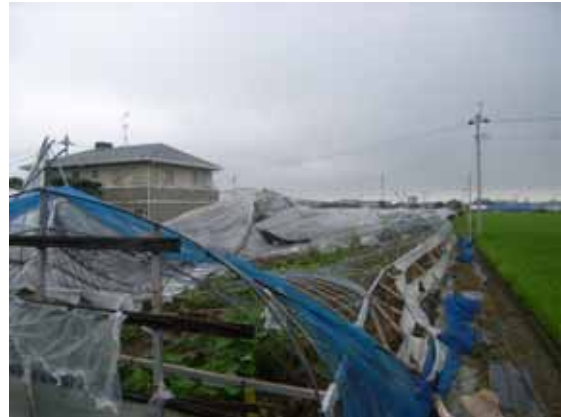
最も損壊が激しかったと思われる
ビニールハウス

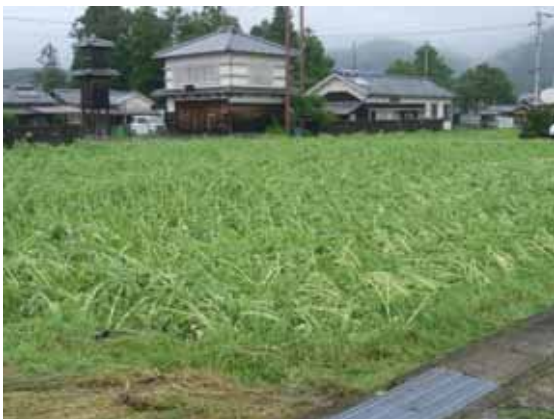
ヒマワリが、なぎ倒されている。

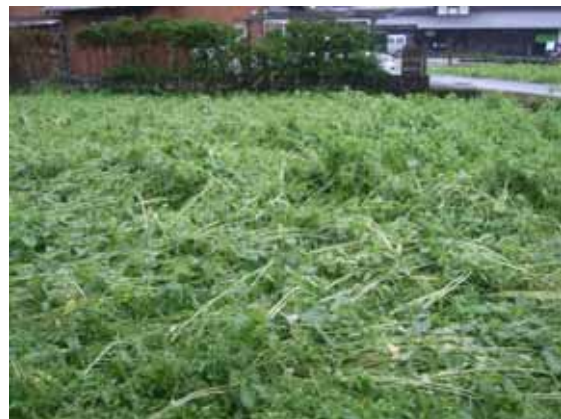
左のヒマワリ畑の北東隣りの畑、
倒伏しているが、一様でない様子も
見て取れる。

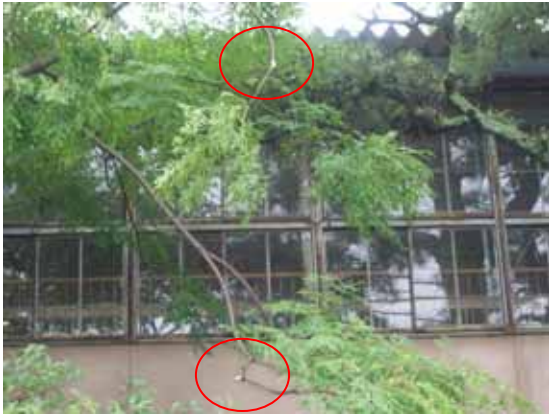
樹木の小枝が複数折れていた。

写真の撮影場所（北方向を撮影）
突風により折れた「センダン」の
小枝（印）

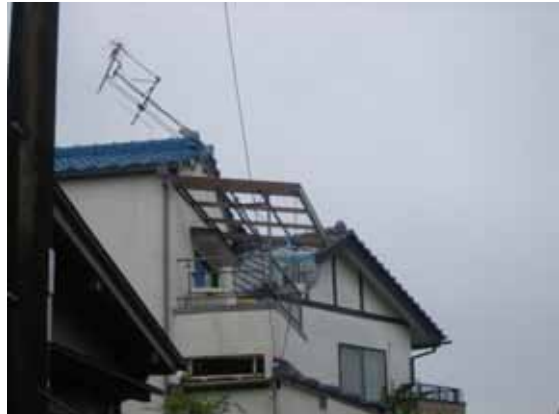
テレビアンテナが複数倒れていた。

写真の撮影場所（南方向を撮影）
突風で倒れかかったテレビアンテナ。

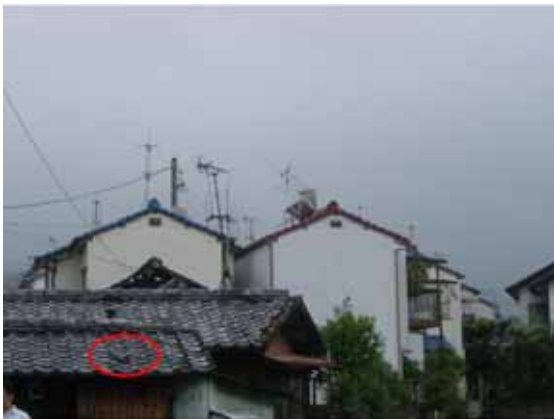
住家の瓦が一部で飛ばされていたが、老朽度と周囲の状況から F1 の可能性は低いとみられる。

写真の撮影場所（南東方向を撮影）
屋根瓦が一部損壊した。

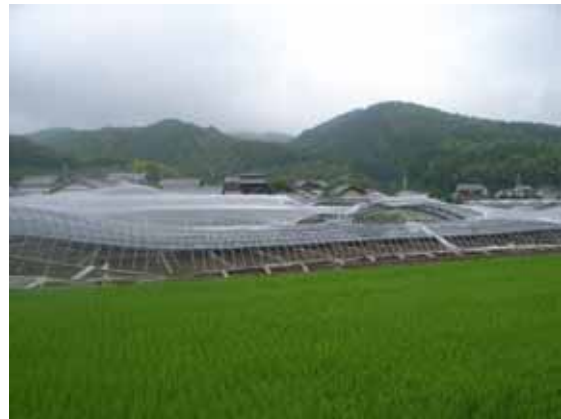
写真の撮影場所
全体にわたって押し倒され、
ビニールも剥ぎ取られている。
