平成20年7月5日に北見市及び置戸町で発生した突風について

(現地調査結果の報告)

平成20年7月11日

網走地方气象台

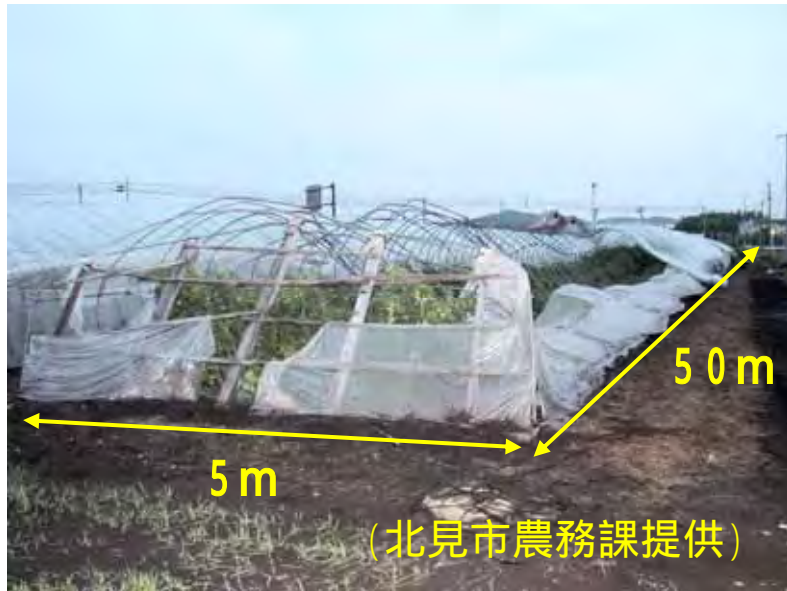
(被害状況) ビニールハウス1棟(全長50mのうち30m)の骨組み(直径25mmパイプ)が南東方向へ押し曲げられていた。

写真1 - 1 ビニールハウス全壊

北東から南西方向へ全長50mのビニールハウスが4棟平行に並んでいる。一番北側の棟のみ、30mにわたり、南東方向へ骨組みが湾曲している。

写真1 - 1 5日19時30分撮影

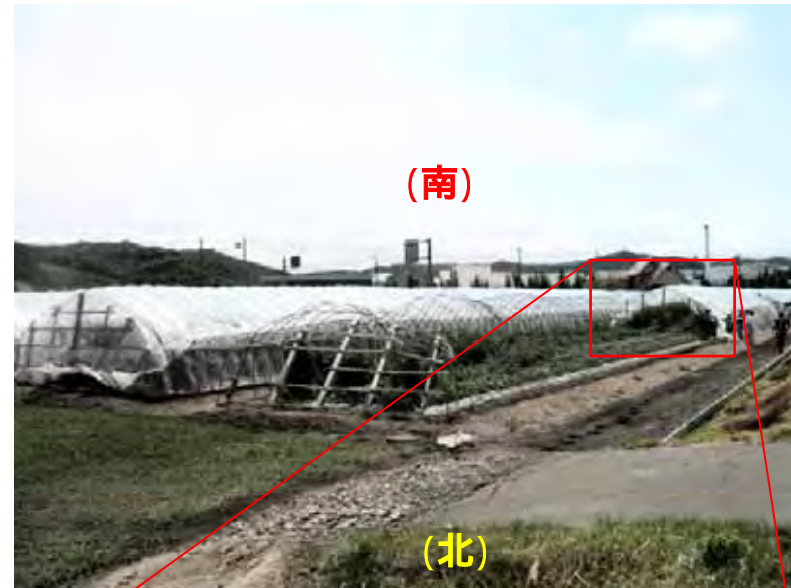
写真1 - 2 8日11時43分撮影。湾曲した部分のビニールは撤去されている。

写真1 - 2 ビニールハウス全壊 北方向から撮影

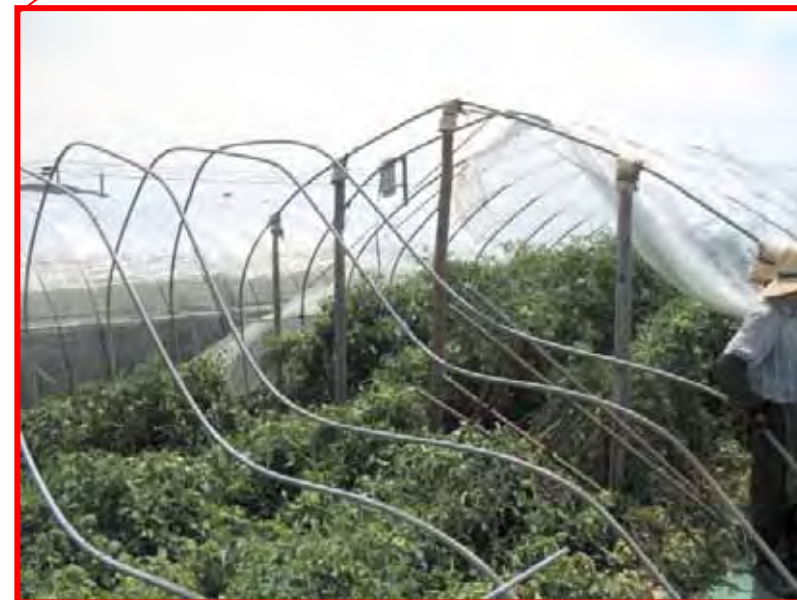
写真1 - 3 湾曲したビニールハウスの骨組み

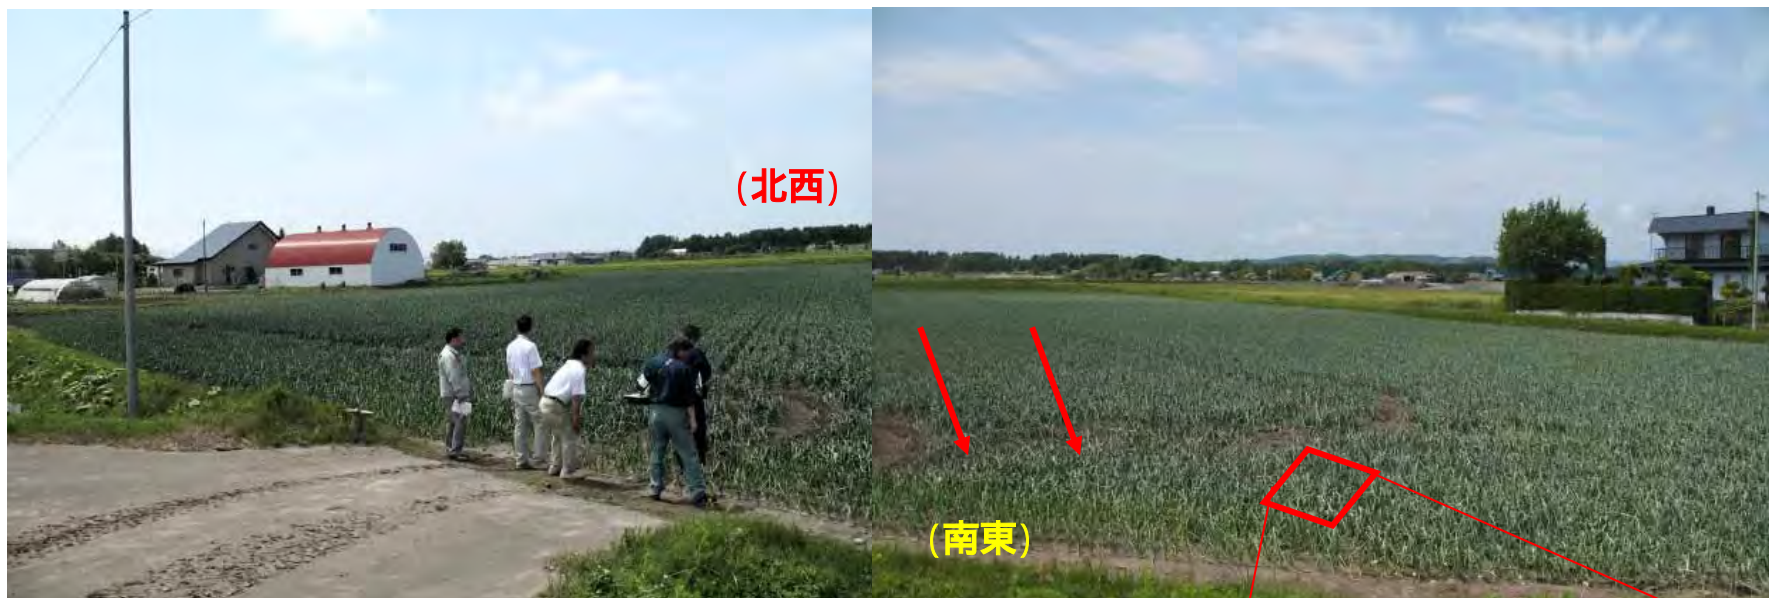
(被害状況) 大部分の茎葉が南東方向へ倒れており、雹が葉に当たり、穴が空き白くなっていた。

写真2 - 1 たまねぎ畑1 南東方向から撮影

南東方向へ風が吹き、たまねぎの葉が倒伏している。
また、葉がひょうに当たって穴があき、白くなっている
部分も見られる。

写真2 - 1 たまねぎ畑1 葉が南東方向へ倒伏

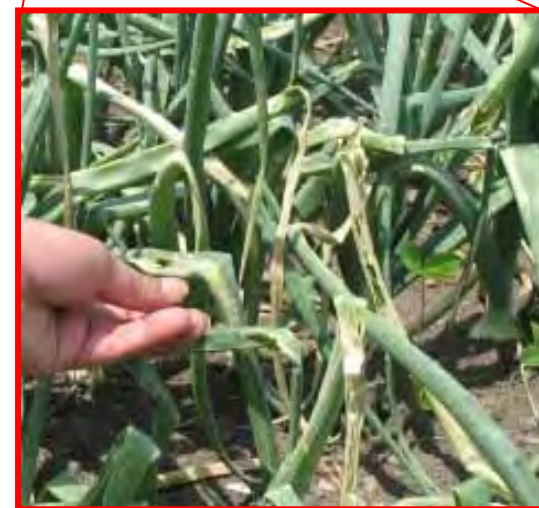
写真2 - 2 ひょう害状況

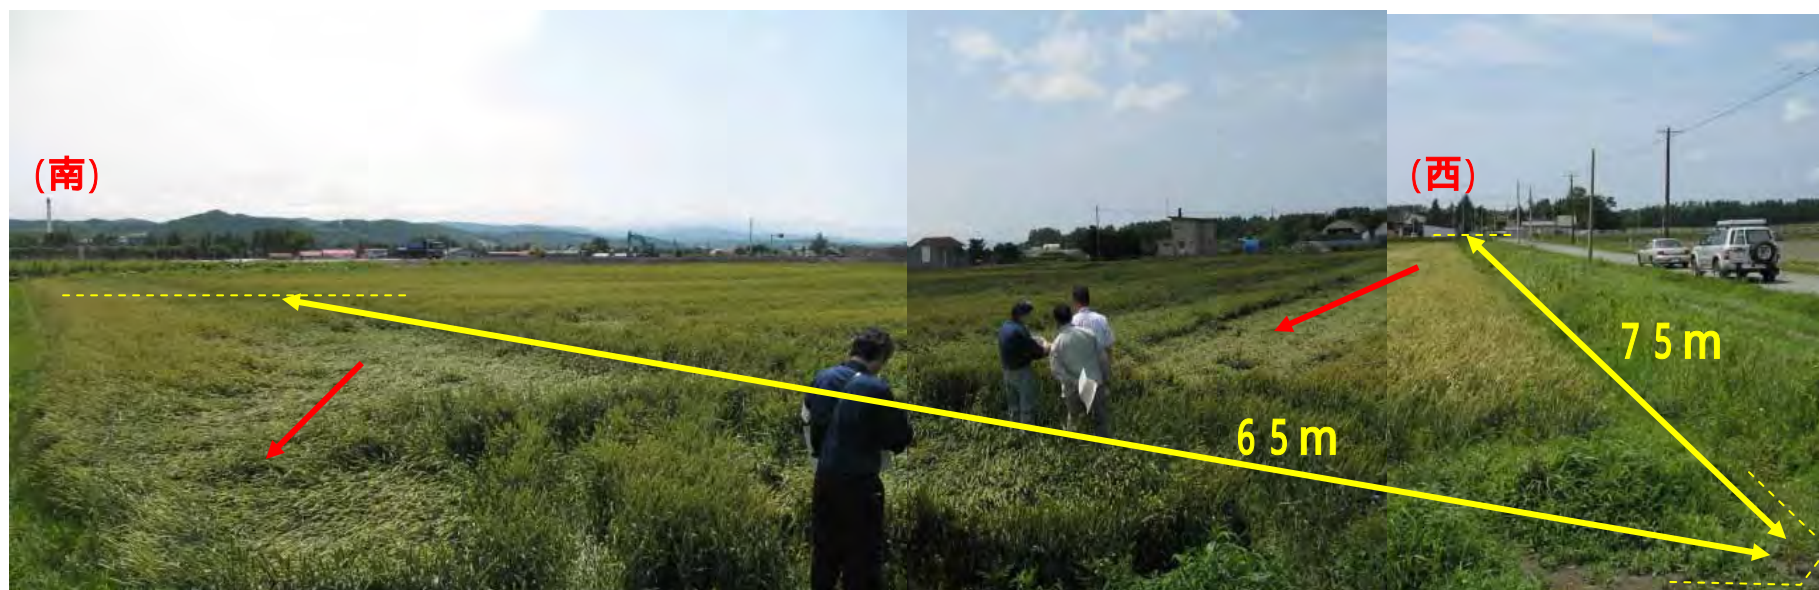
(被害状況) 75m×65m程度の範囲で、東北東方向へ麦が倒伏していた。北側道路に近いところでは、東北東~東方向への倒伏痕跡があった。

写真3 麦畑1 北東方向から撮影

写真3 麦畑 東北東方向へ倒伏し、停車している道路側では東方向へ倒伏
範囲: 75m(東~西) × 65m(南~北)

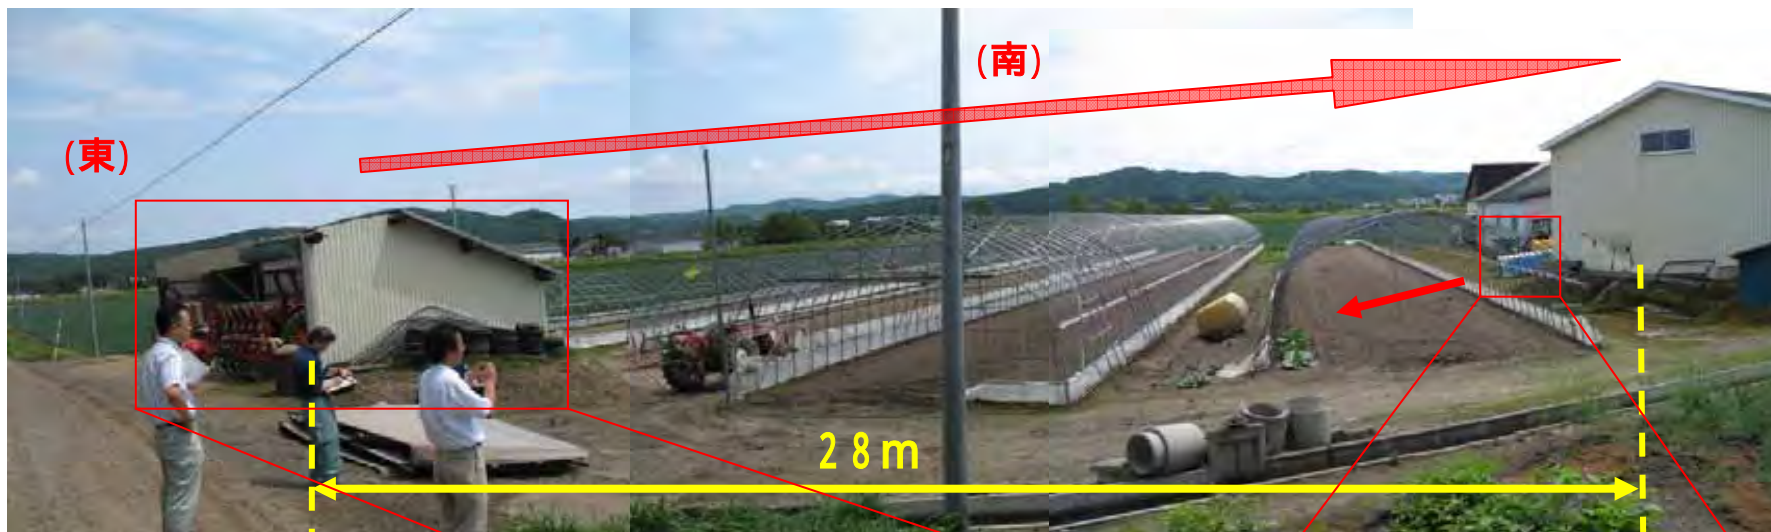
(被害状況) 農機具庫1棟の屋根が一部はがれ、西南西方向へ28m離れた農業用倉庫の壁に激突した痕跡があった。

写真4 - 1 農機具庫1棟一部破損、農業用倉庫の壁一部破損

写真4 - 1 農機具庫の屋根が一部
はがれ、南西方向へ28m
離れた倉庫の壁に激突

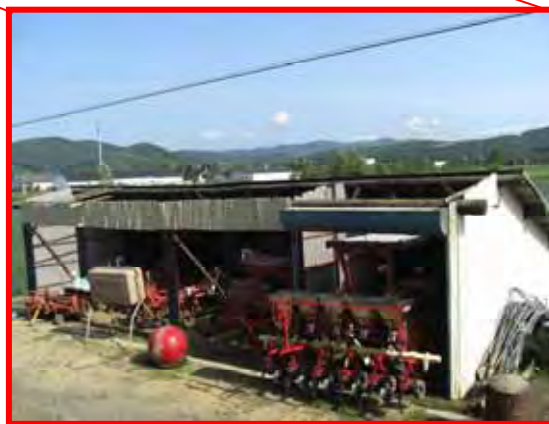
写真4 - 2 農機具庫 北西方向から撮影

写真4 - 2 農機具庫

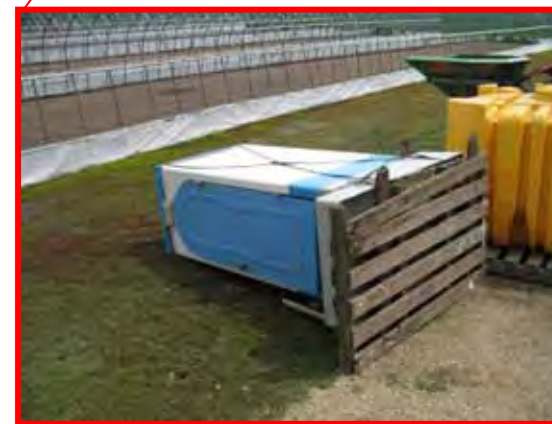
写真4 - 3 簡易トイレ 北東方向へ倒伏

写真4 - 3 簡易トイレ

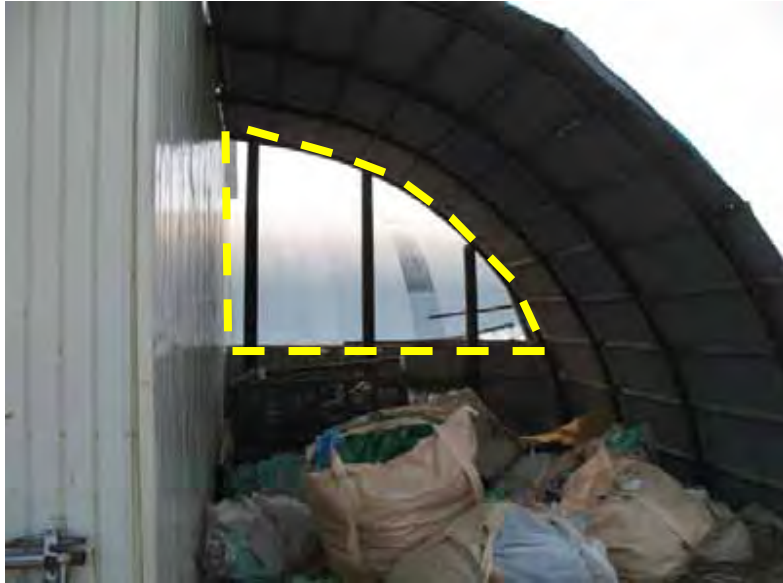
(被害状況) 北西の風が東の風に急変し、農業用倉庫の西側壁面の上半分が西側へ吹き飛ばされた。

農業用倉庫壁一部破損 東方向から撮影

写真5 - 1 北西方向から東方向へ風が急変し、倉庫西側壁面一部破損

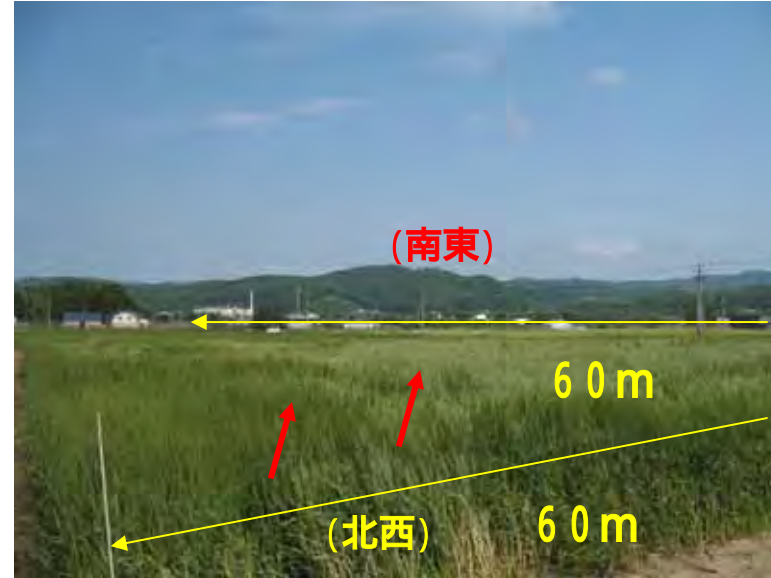
60m×60m程度の範囲で、南東方向へ麦が倒伏した痕跡があった。

麦畑倒伏 北西方向から撮影

写真5 - 2 麦畑 南東方向へ倒伏していたが、徐々に回復している状況。 範囲: 60m x 60m

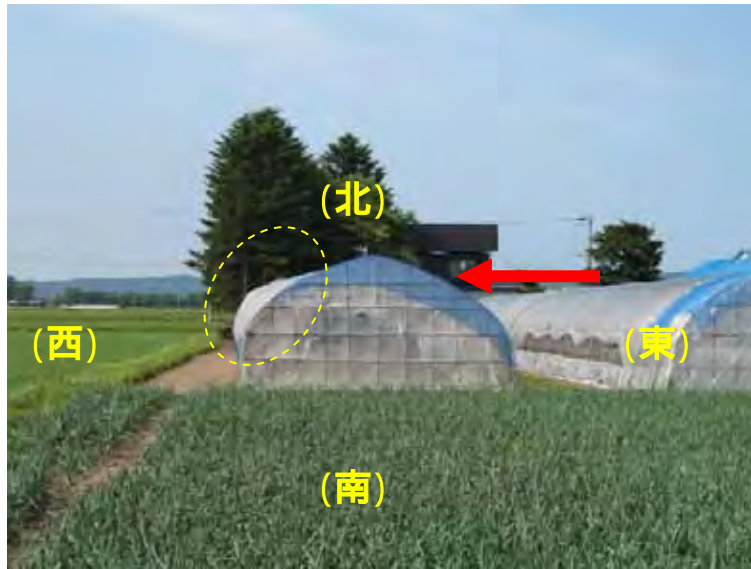
(被害状況) ビニールハウス1棟の骨組みの一部が西方向へ押し曲げられ、その部分が西側へ押し出されていた。

写真6 - 1 南方向から撮影

写真6 - 1 4棟あるビニールハウスのうち、一番西側にあるものの骨組みが西方向の下へ押し曲げられ、骨組みの一部が押し出されている。

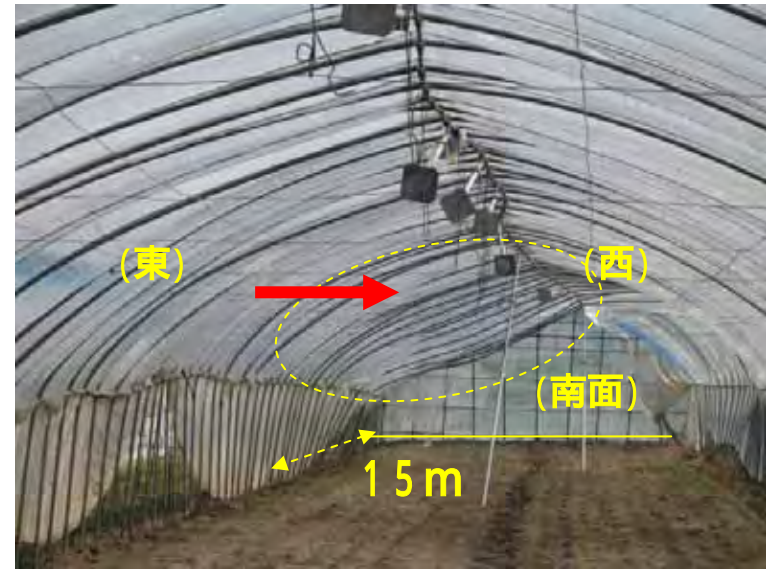
写真6 - 2 全長50mのうち、南面から15mまでの骨組みが西方向へ吹く風に押し付けられ、湾曲している。

北方向からビニールハウス内部を撮影

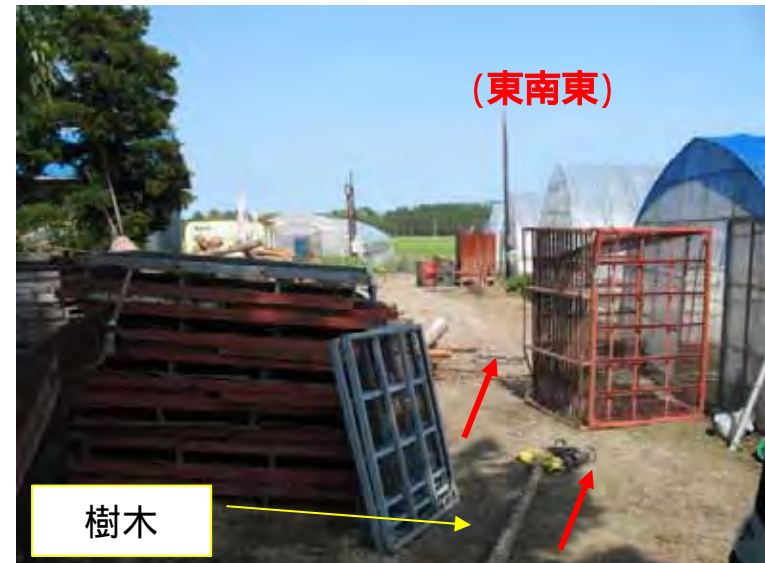
樹木1本が根元付近から折れて東南東方向へ倒れていた。

写真6 - 3 倒木が根元付近から折れ、東南東方向へ倒れている。骨組みが湾曲したビニールハウスの北側へ積んでいた、たまねぎ用コンテナが東南東方向へ転がっていた。

写真6 - 3 西北西方向から撮影

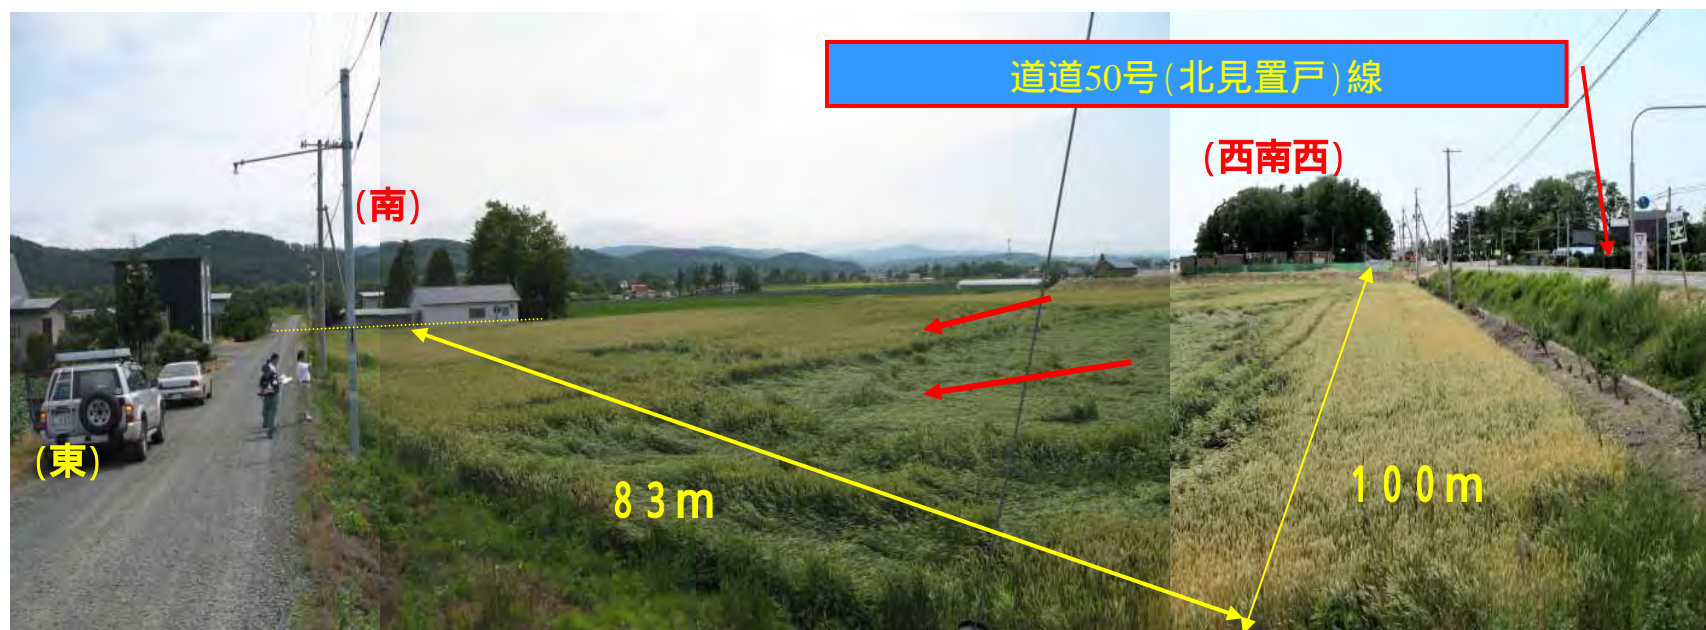
(被害状況) 100m×83m程度の範囲で東北東方向へ麦が倒伏していた。

写真7 麦畑2 北北東方向から撮影

写真7 麦畑 東北東方向へ倒伏し、道道50号付近は東方向へ倒伏
範囲:100m(東~西)×83m(南~北)

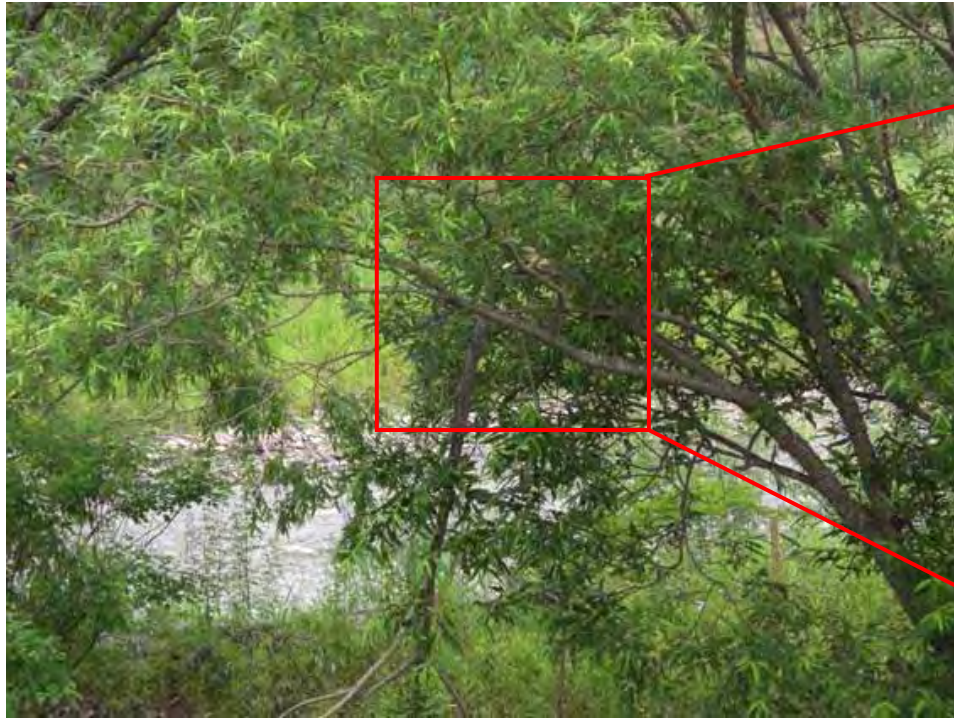
(被害状況) 直径3cm程度の枝が1本折損していた。

写真8 - 1 枝折損

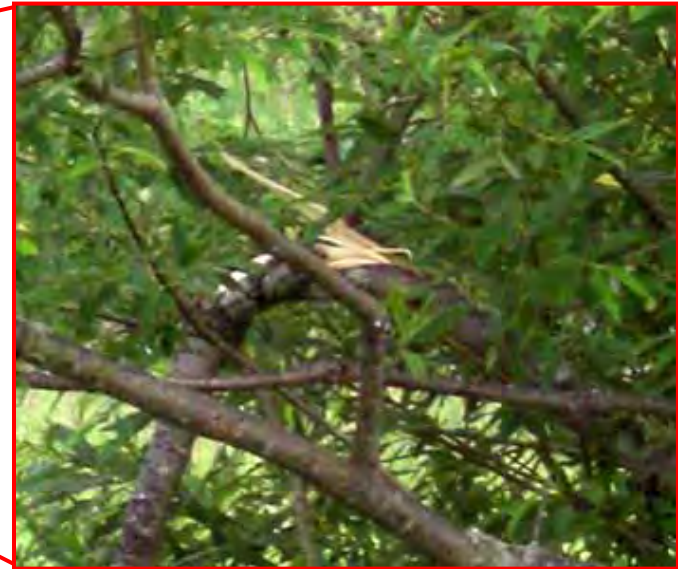
写真8 - 2 折損状況拡大 (枝直径:約3cm)

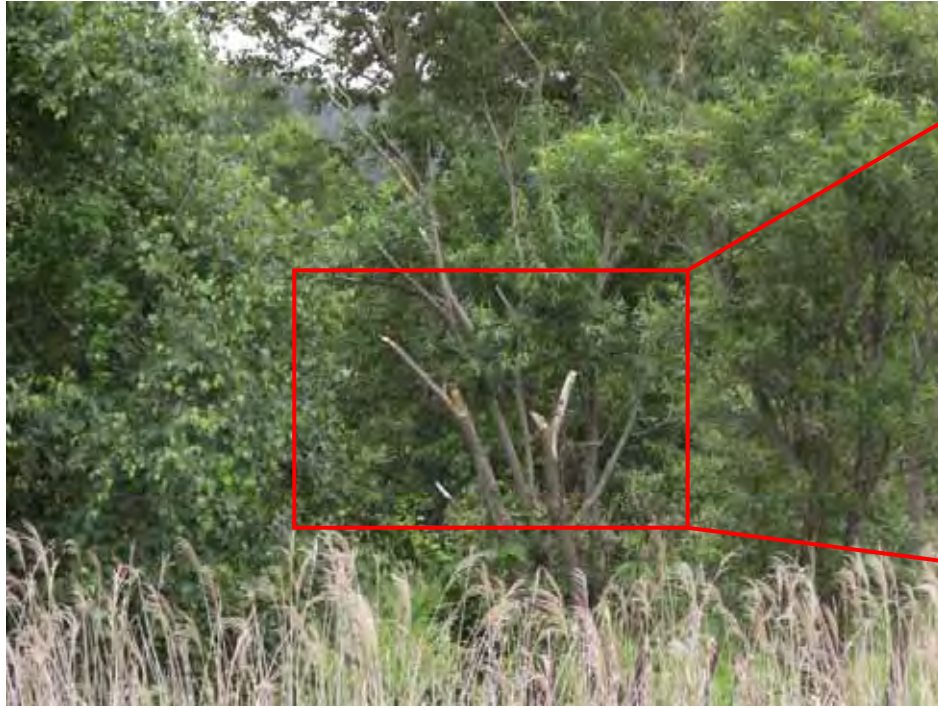
- (被害状況) 直径4～5cm程度の枝が数本折損していた。
- (場所) 金比羅橋から約800m付近(別図 - 5:写真10)
- (被害状況) 直径10cm程度の幹が1本、南方向に折損していたほか、直径3～5cm程度の枝が3本折損していた。
- (場所) 金比羅橋から約1,300m付近(別図 - 5:写真11)
- (被害状況) 直径30～50cmの樹木が6本、南南西方向に折損していた。
- (場所) 金比羅橋から約1,600m付近(水門付近)(別図 - 5:写真12)
- (被害状況) 直径30～40cm程度の樹木が15～20本程度、南南西方向に折損していた。
- (場所) 開成橋付近(別図 - 5:写真13)
- (被害状況) 直径30cm程度の樹木1本の折損を確認したが、対岸で道路がないため、折損方向は不明であった。

写真9 - 1 枝数本折損

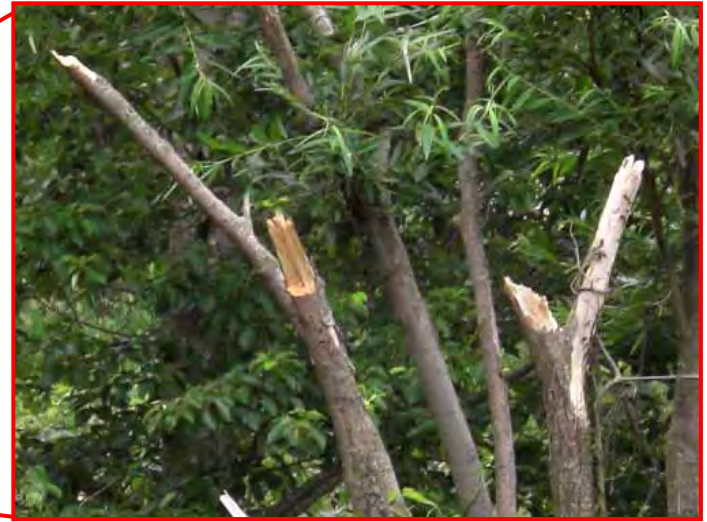
写真9 - 2 折損状況拡大 (枝直径: 4 ~ 5 cm)

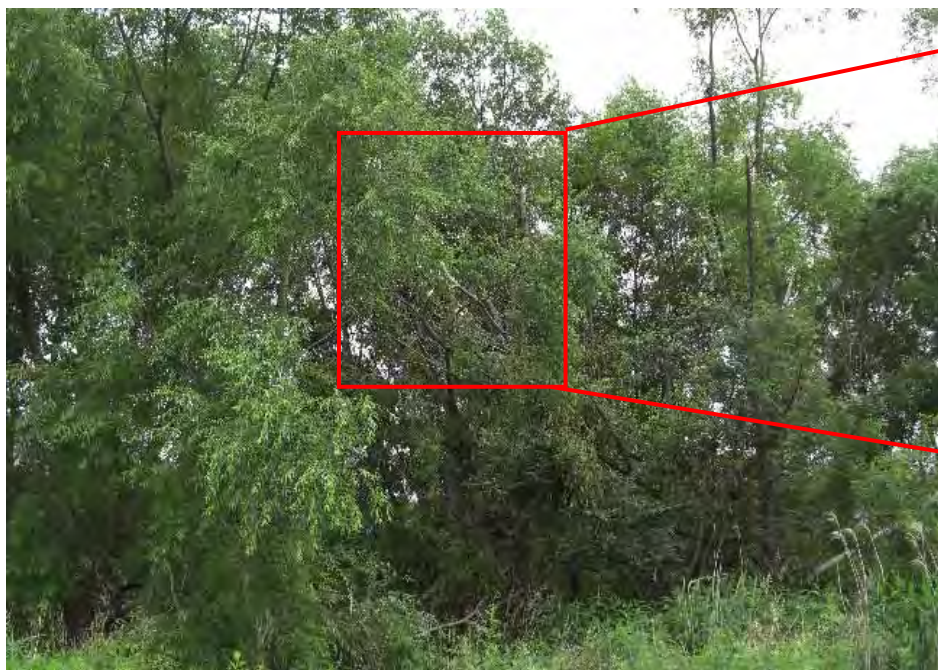
写真10 - 1 枝折損

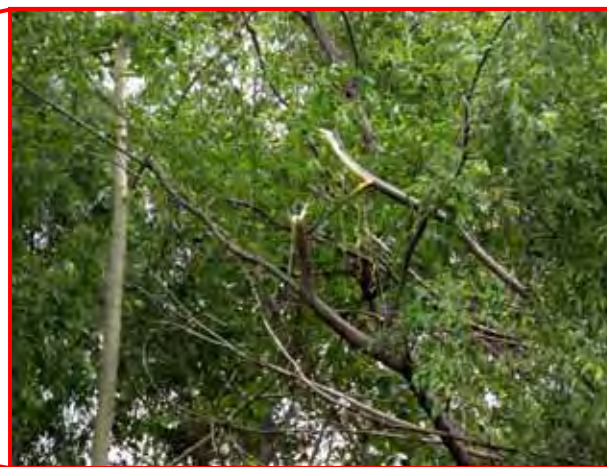
写真10 - 2 折損状況拡大(枝直径:約5cm)

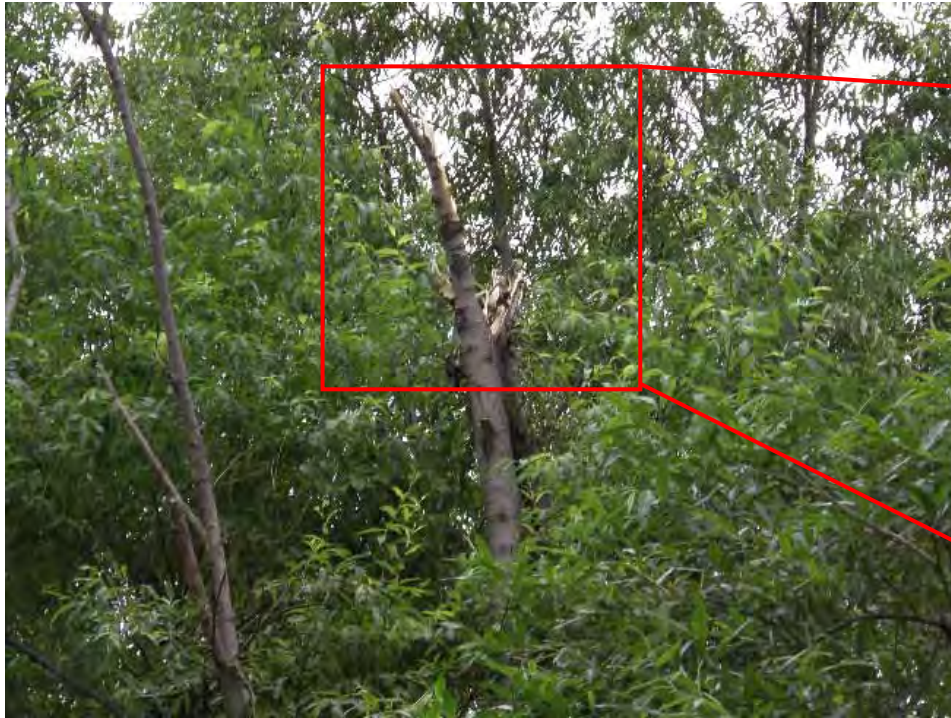
写真10 - 3 樹木折損 南へ裂けたように折損

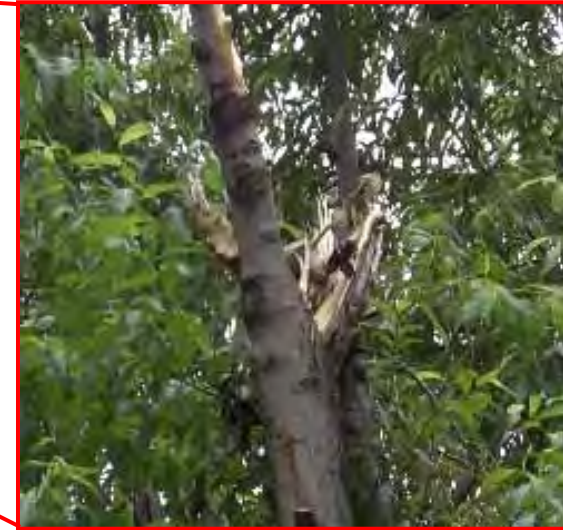
写真10 - 4 折損状況拡大 (幹直径:約10cm)

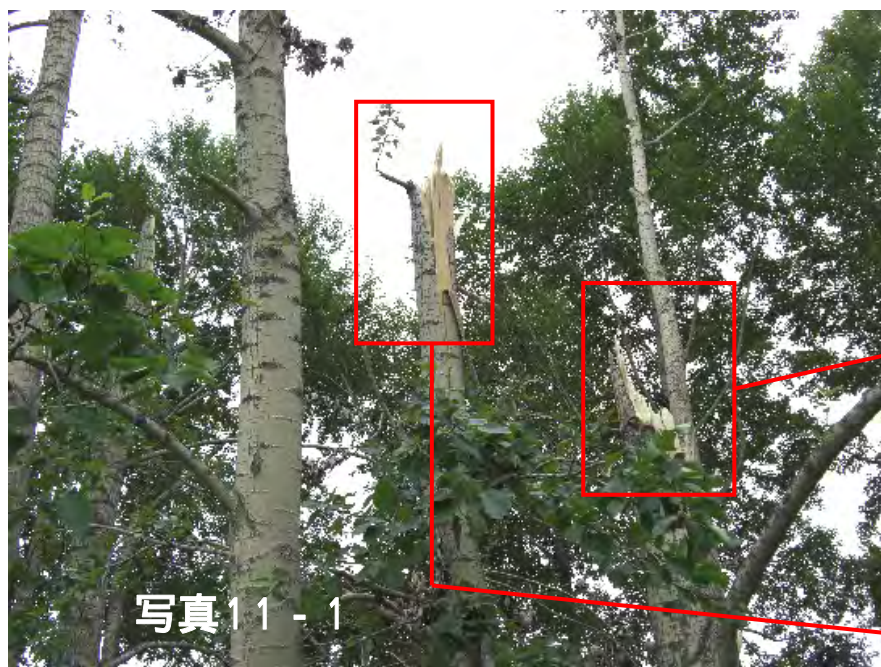
写真11 - 1 樹木折損 南南西へ折損

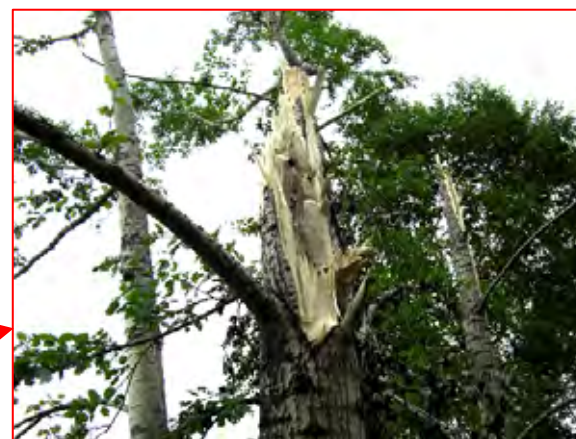
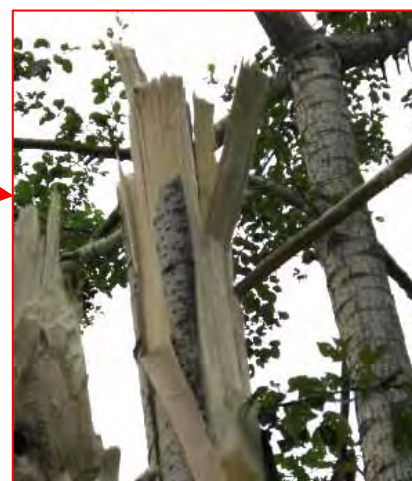
写真11 - 2, 3 折損状況拡大

(幹直径:約30~40cm)

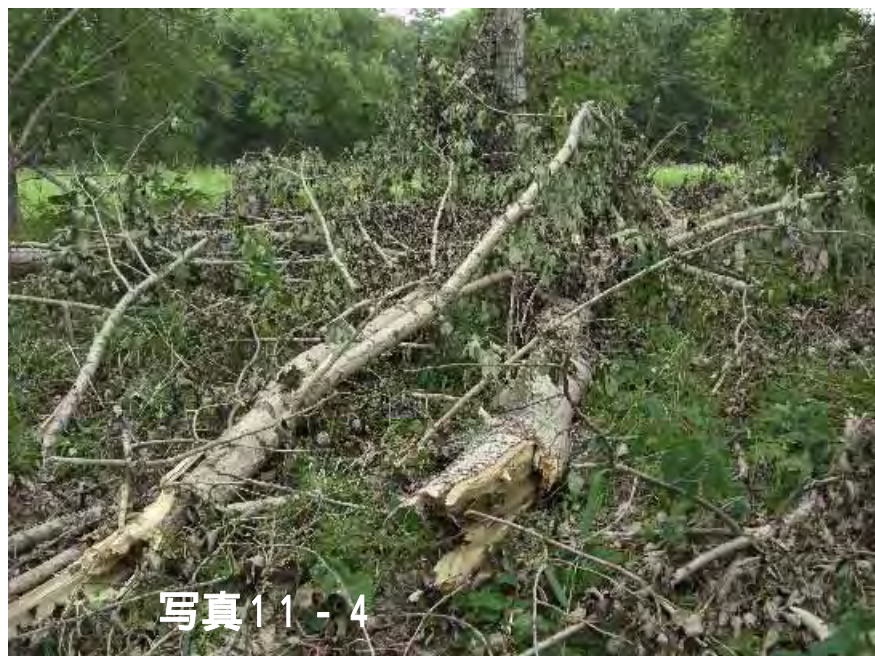
写真11 - 4 折れた幹が南西方向に倒れる。

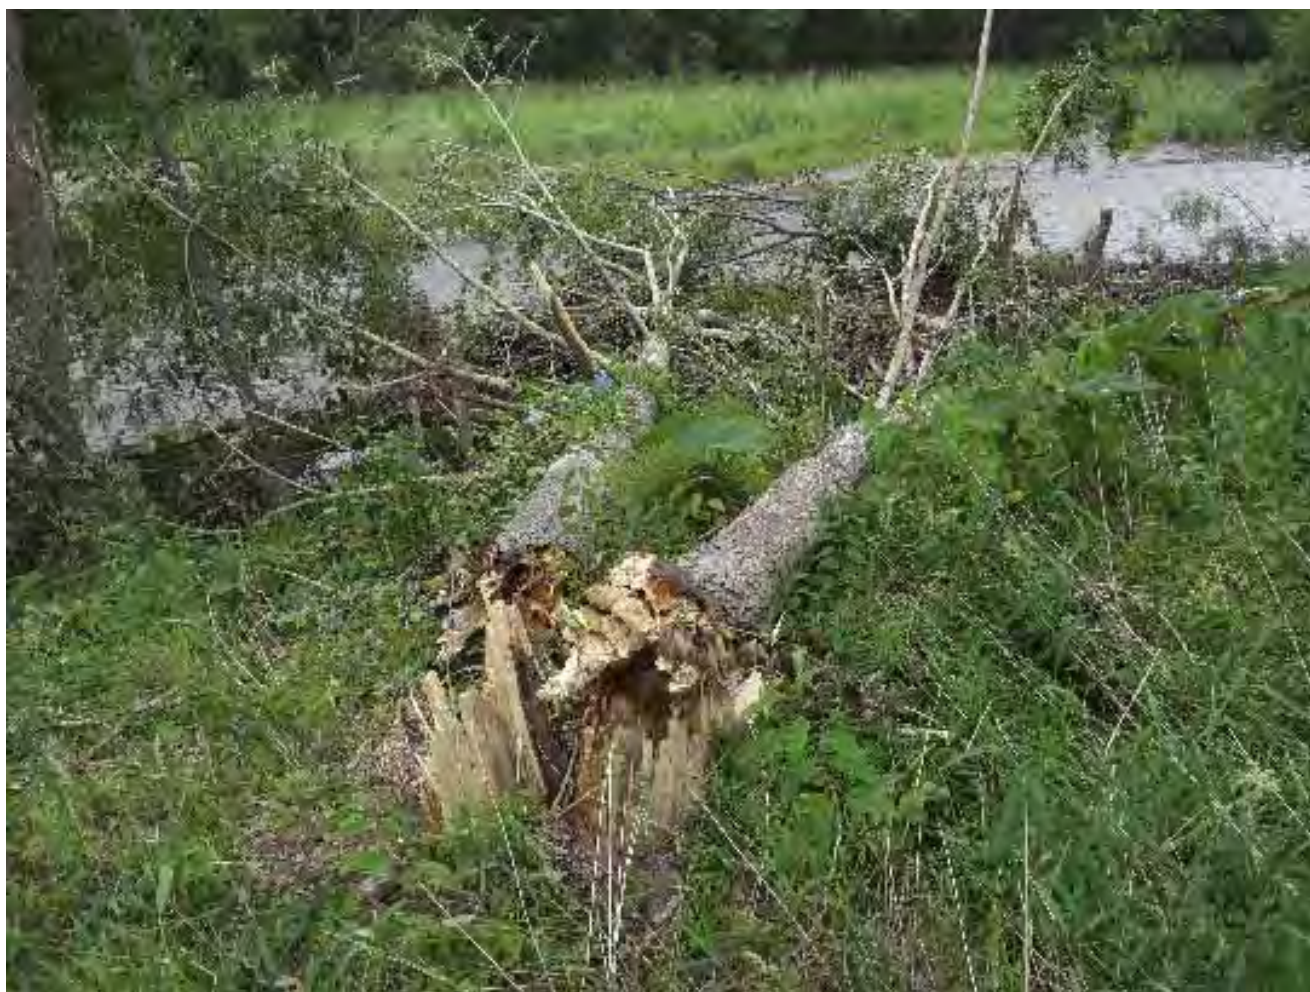
写真11 - 5 樹木の折損 南南西へ折損(幹直径:約50cm)

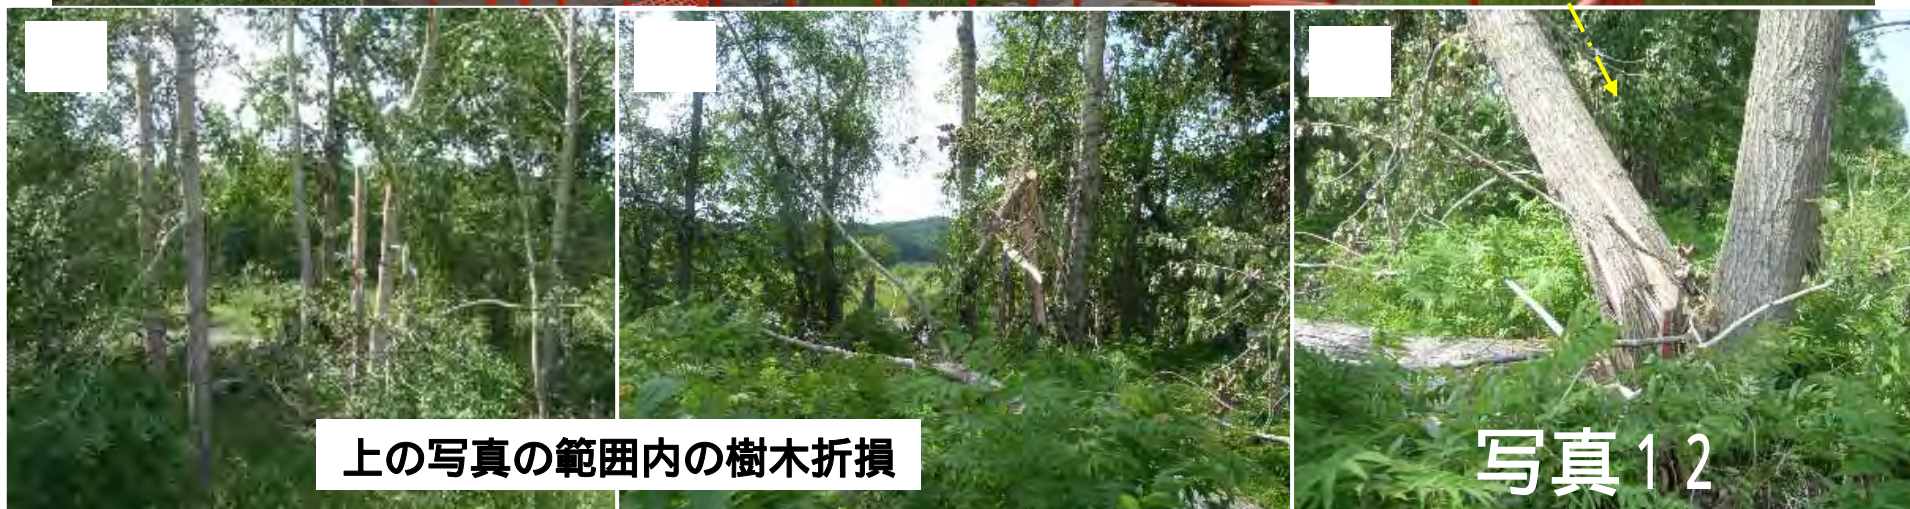
写真12 - 1 樹木折損

上常呂第二樋門から金比羅橋側(西)

この範囲の樹木が ~ の状態
南南西に折損

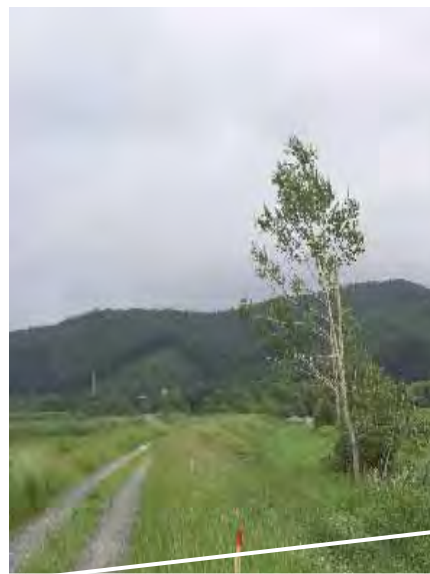
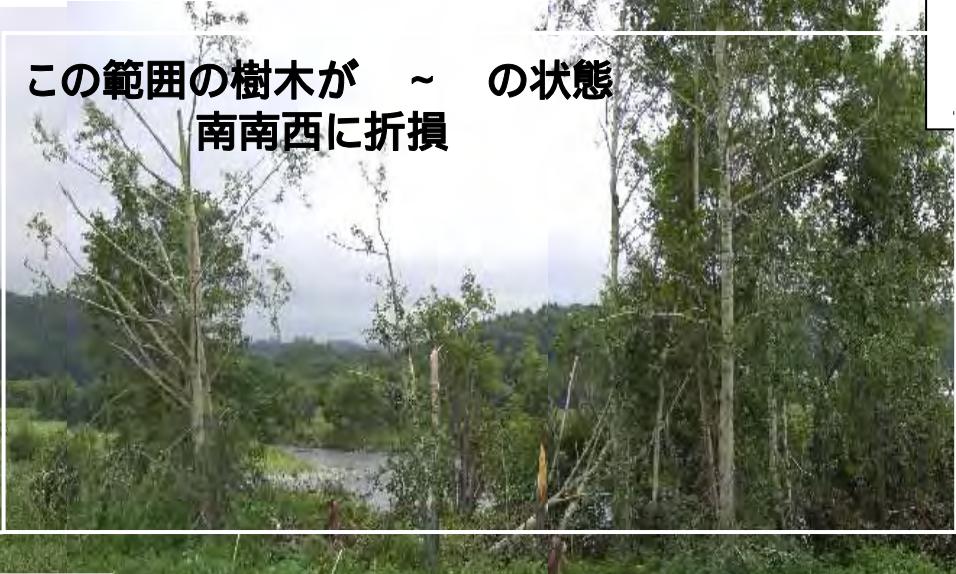
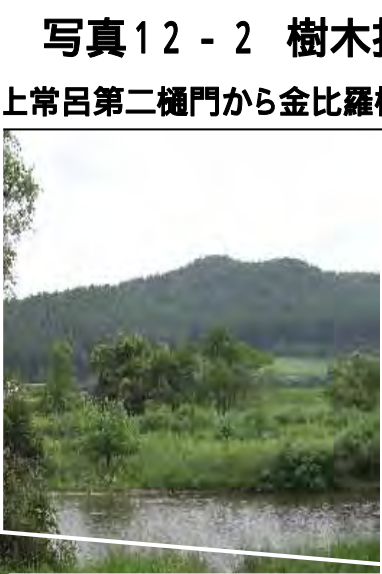
上の写真の範囲内の樹木折損

この範囲の樹木が ~ の状態
南南西に折損

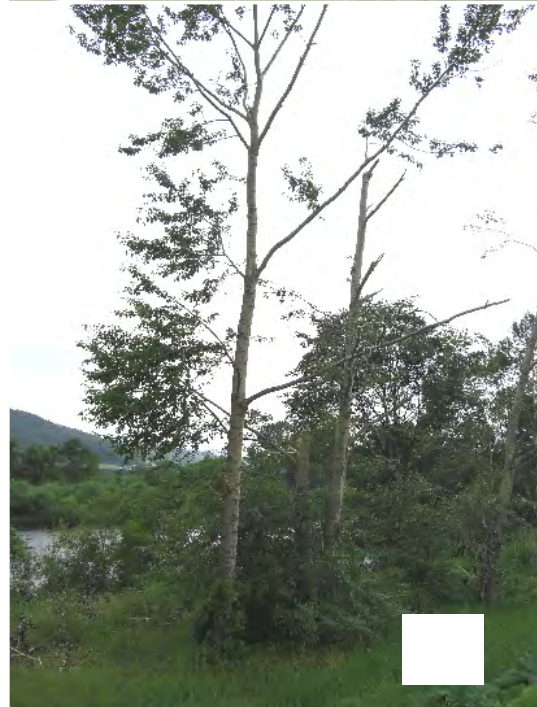
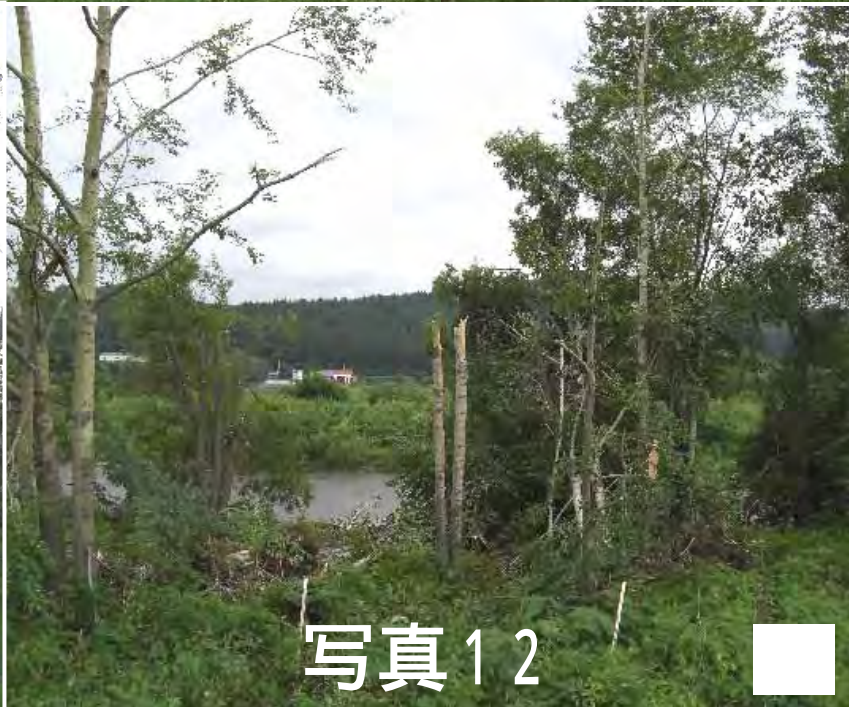
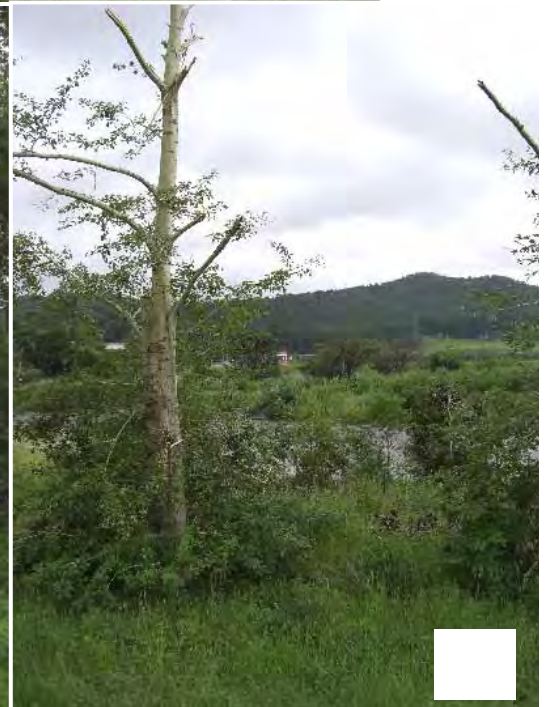
写真12 - 2 樹木折損
上常呂第二樋門から金比羅橋側(東)

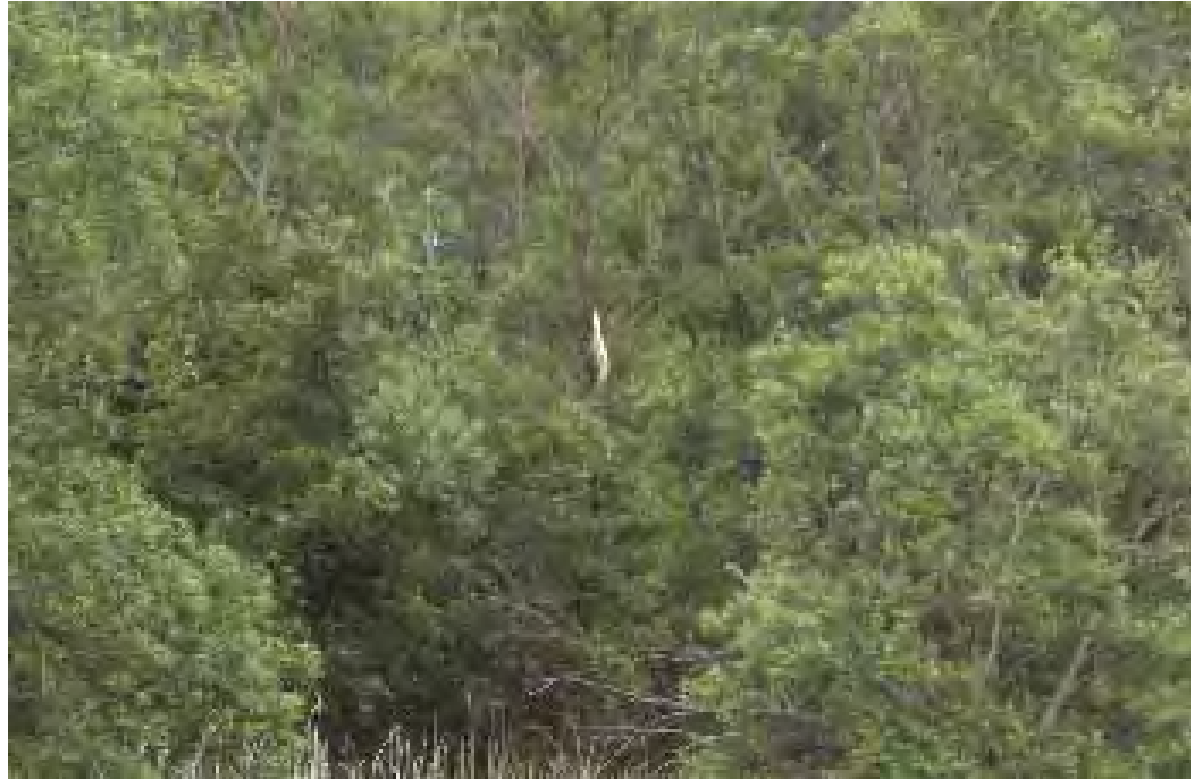
写真13

樹木折損 対岸で道路がないため折れた方向などは不明

開成橋付近の樹木の折損を確認

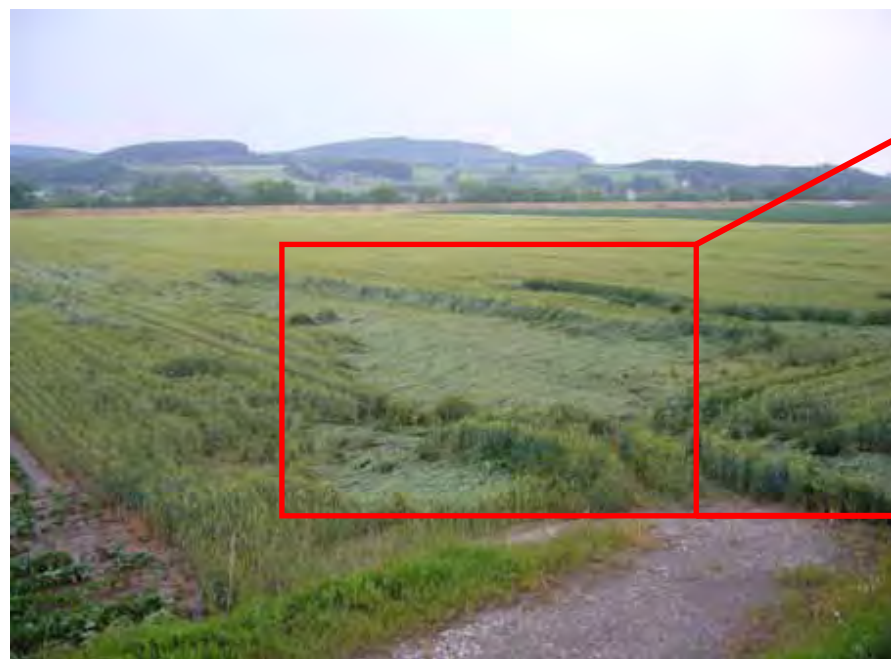
(被害状況) 麦畑の中の 200m × 200m 程度の範囲で、半径 0.5 ~ 6.0m 程度の大小合わせて約 30 箇所の倒伏部分があり、ほとんど一様に南西方向へ倒伏していた。ただし、一部で左右に開く形で倒伏していたところがあった (写真 1 - 3)

写真1 - 1 麦畑 南西に倒伏

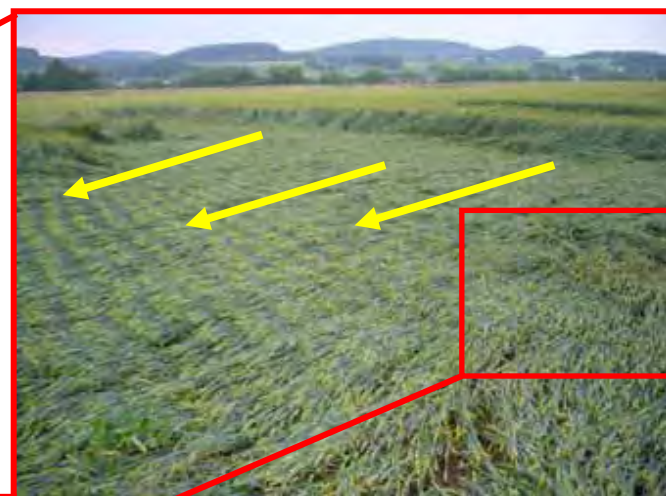
写真1 - 2 倒伏状況拡大

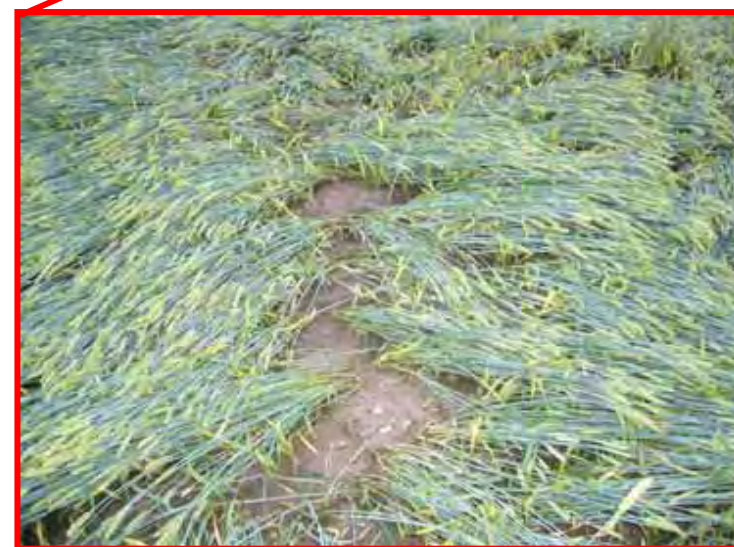
写真1 - 3 一部のみ開く形で倒伏

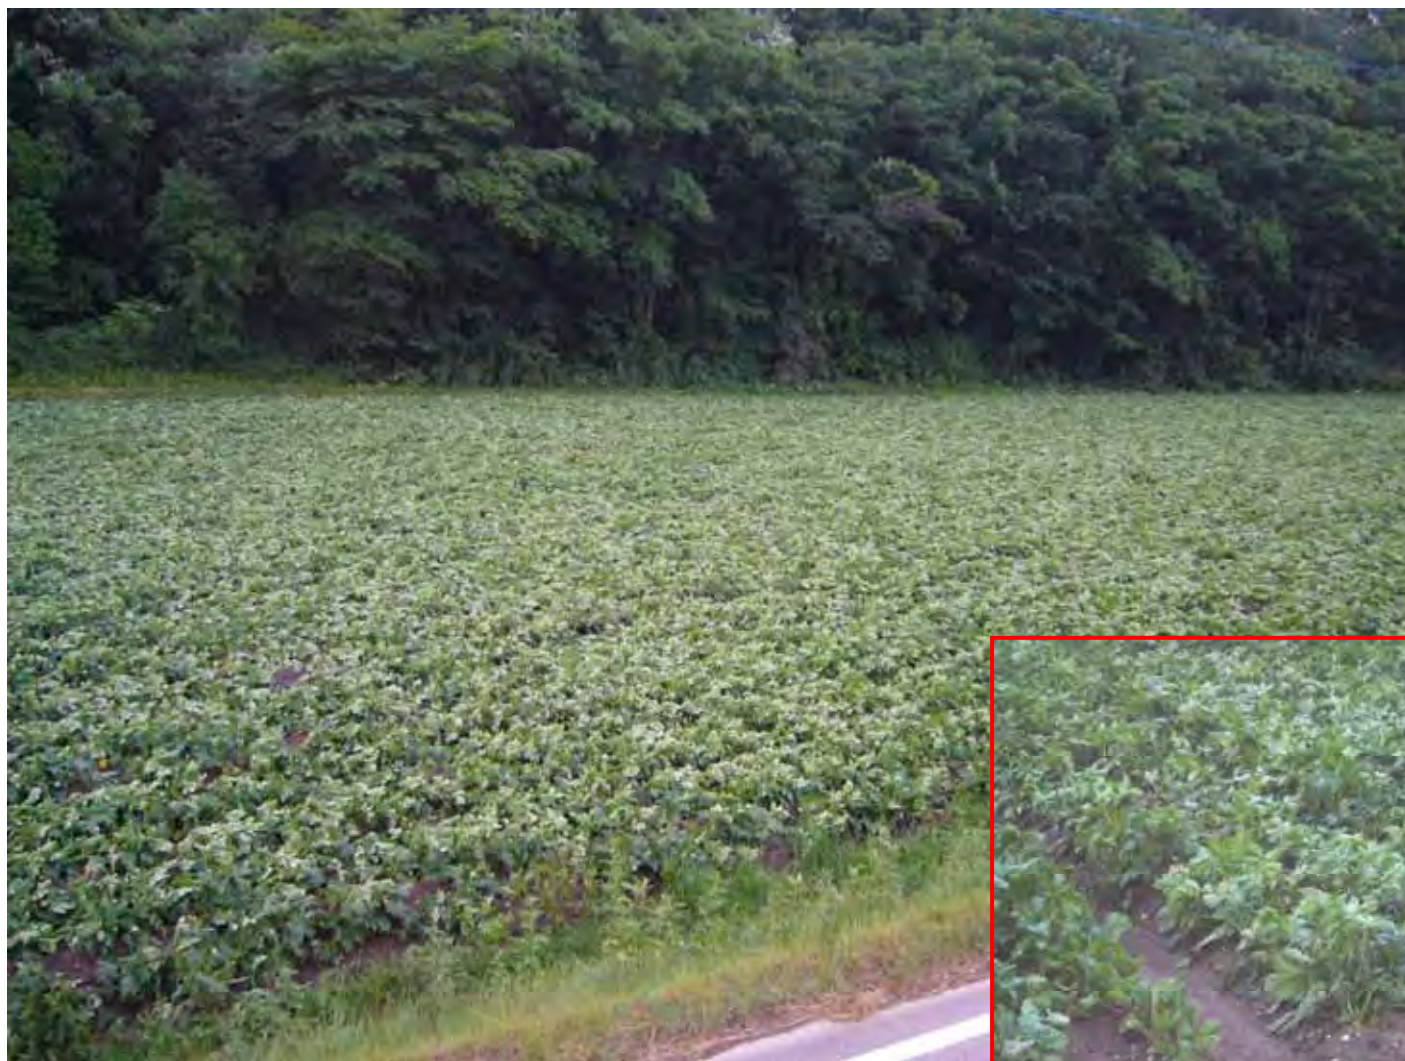
(被害状況) 大部分の葉や茎が南西方向へ傾き、一部では倒伏も見られた。

写真2 - 1 ジャガイモ畑 南西に傾いている
