平成20年7月5日に北見市及び置戸町で発生した突風について

(現地調査結果の報告)

平成20年7月11日

網走地方气象台

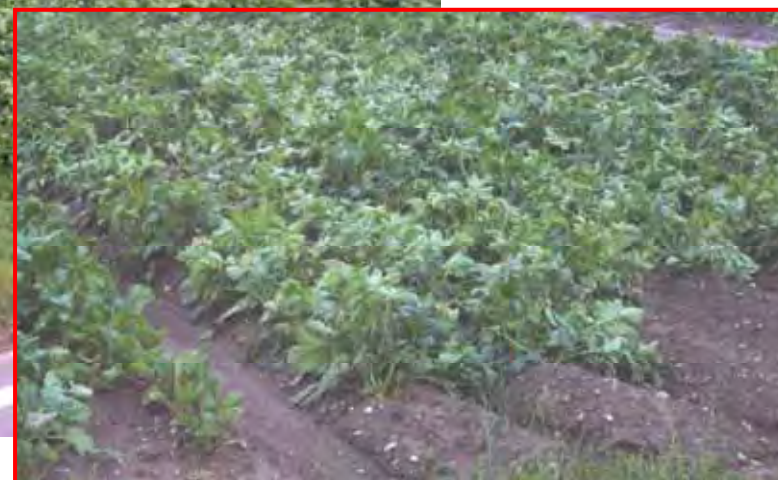
写真2 - 2 ジャガイモ畑 一部南西に倒伏

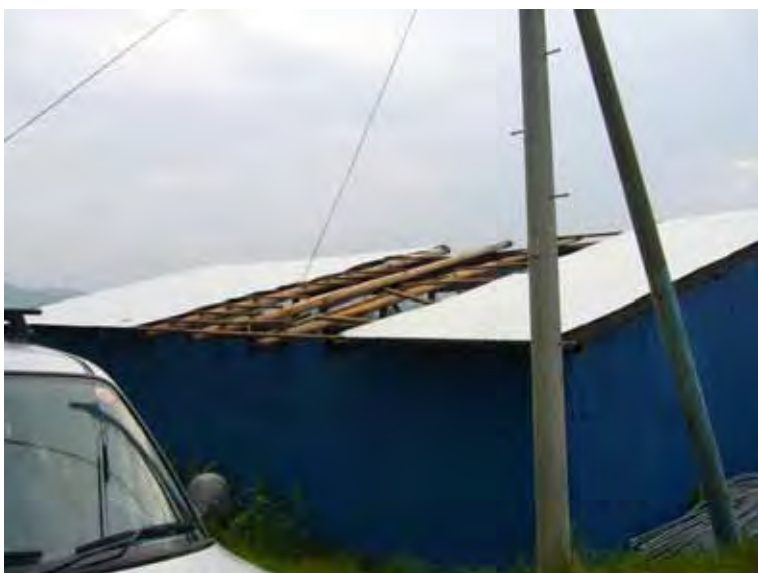
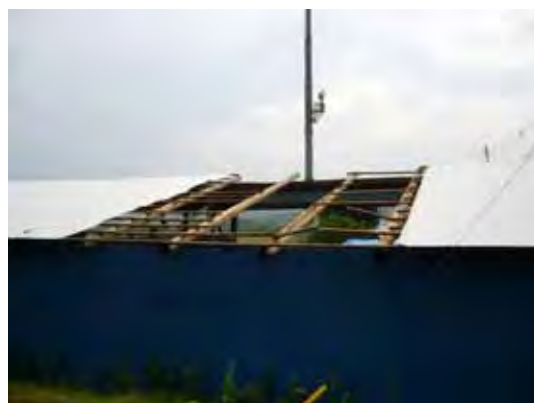
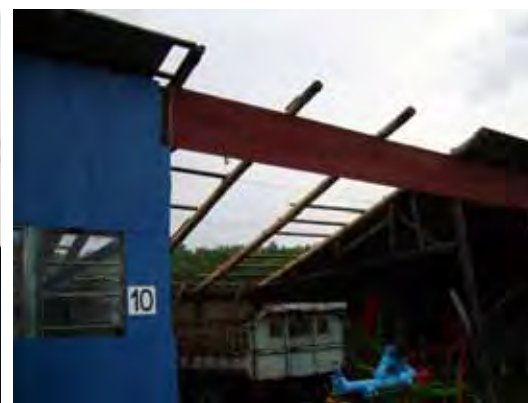
(被害状況) 農業用倉庫のトタン屋根の一部が南側に剥がれ落ちた (調査時には既に移動されていた)

写真3 - 1 (トタン屋根剥離)

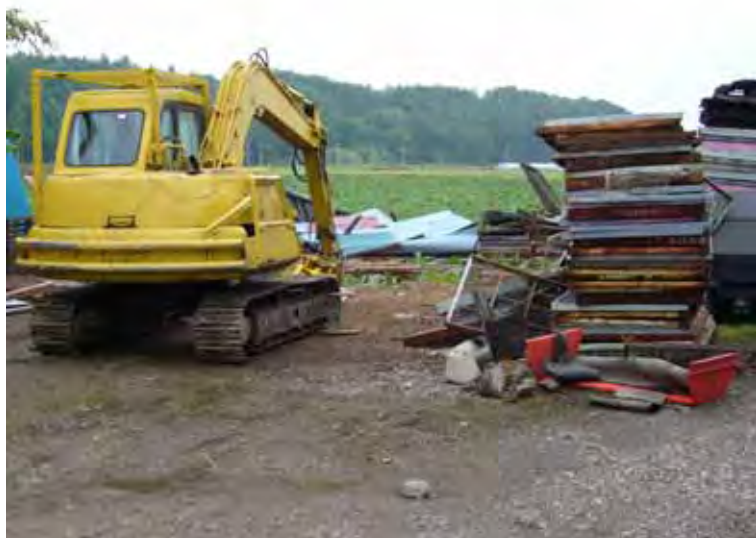
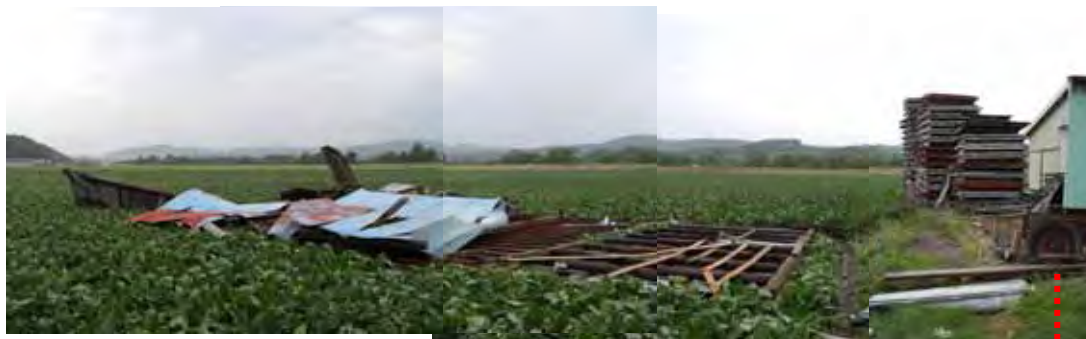
農業用車両を格納していた波形トタン製の簡易車庫が全壊し、南西方向へ 25m 程度飛ばされていた。

南西方向に25m

写真3 - 2 (簡易車庫倒壊)

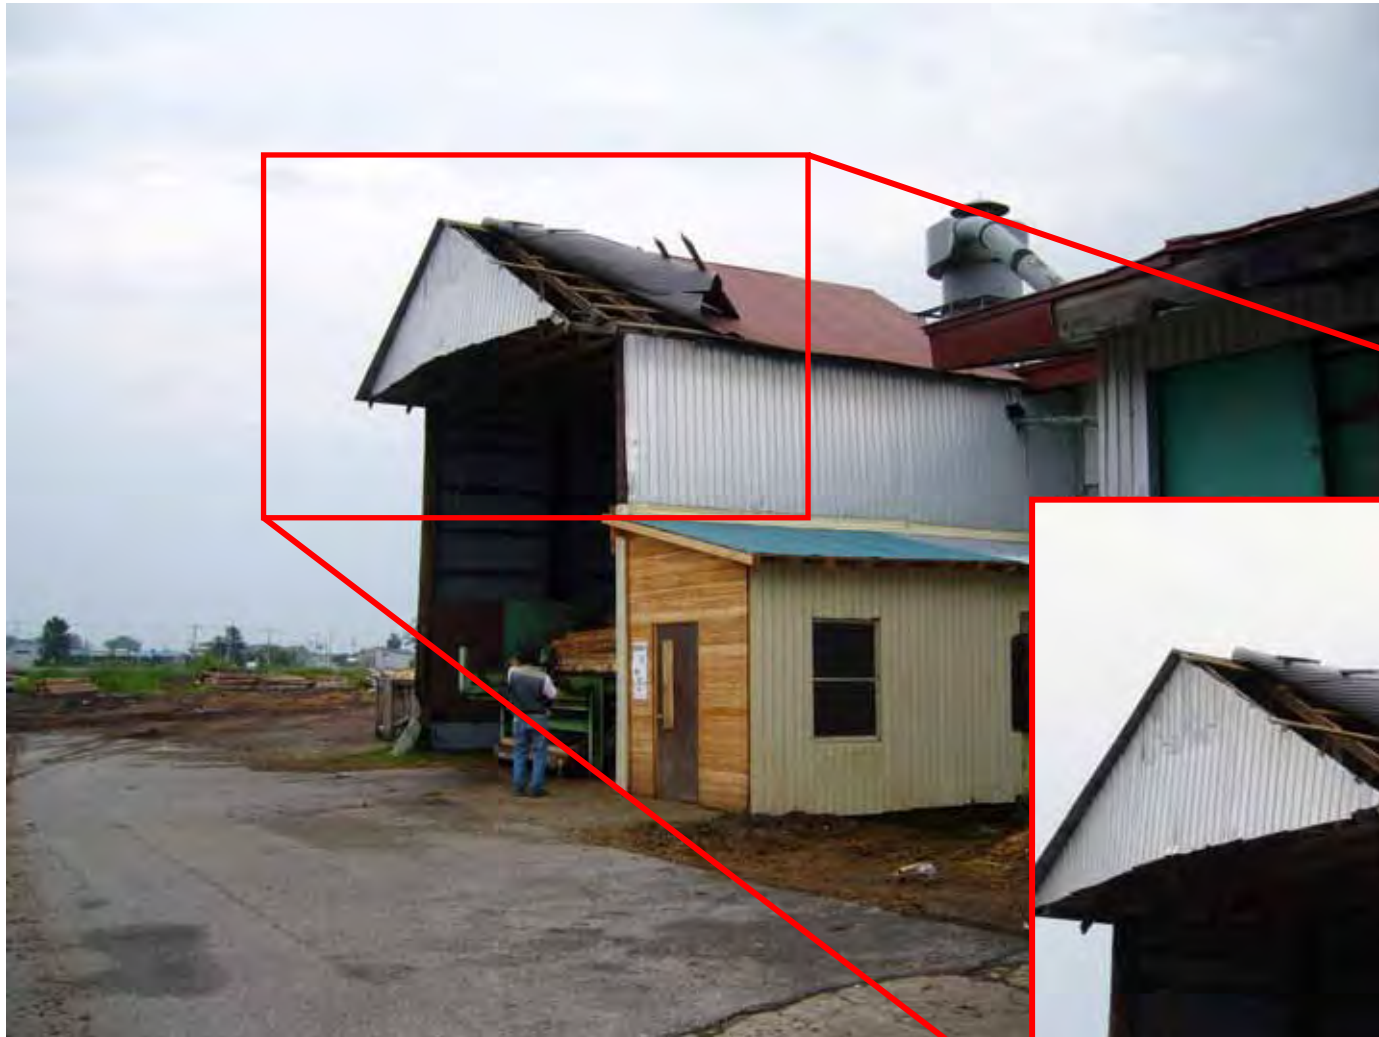
(被害状況) 工場のトタン屋根の一部が南南東方向へめくれた状態となっていた。

写真4 - 1 南側にトタンが剥離

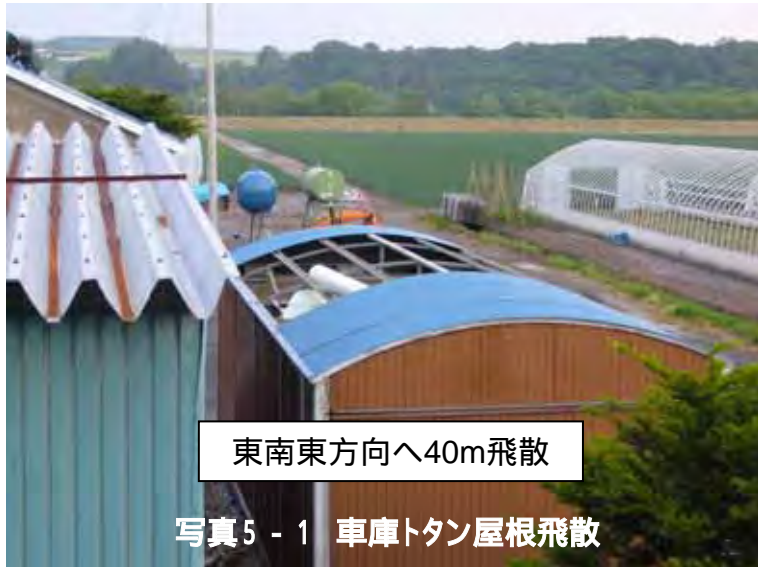
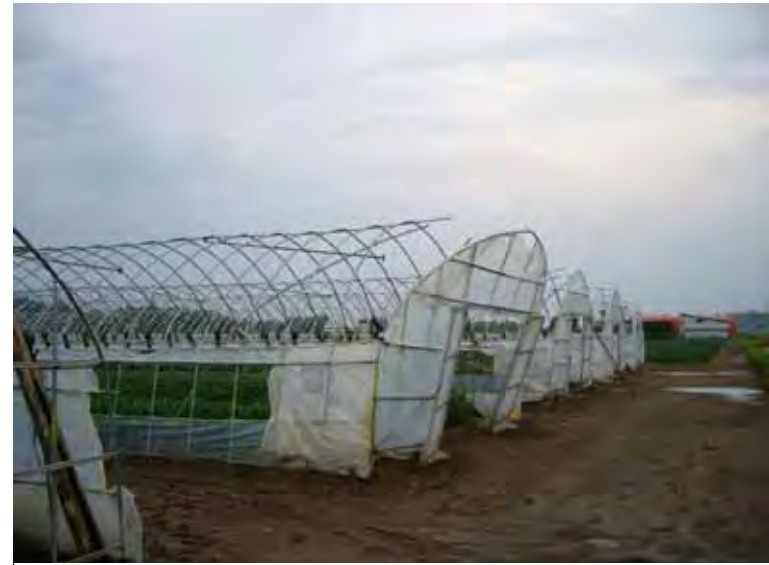
(被害状況) プレハブ車庫の屋根の一部が剥がれ、東南東方向へ 40m 程度飛ばされた。

ビニールハウス 6 棟のうち、26 mm パイプの 1 棟が一部破損していた。

写真5 - 2 ビニールハウスの入り口側破損

破損したビニールハウスは26mmパイプ、壊れていない大半のハウスは32mmパイプ使用

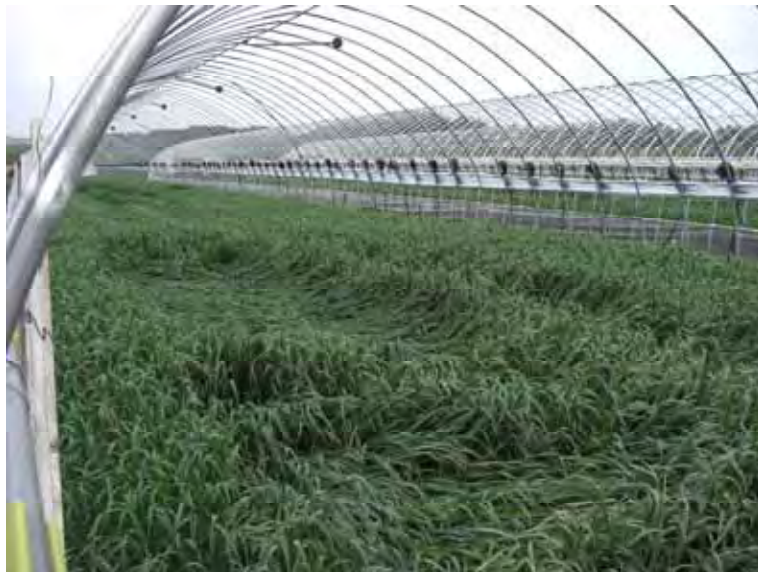
ビニールハウス 5 棟の緑肥燕麦が半径 0.5 ~ 1.0m 程度、1 棟あたり 3 ~ 4 か所程度の範囲で、一様に東南東方向へ倒伏していた (ビニールハウス 6 棟のうち、1 棟は刈り取り済み)

写真5 - 3 ビニールハウス内の燕麦倒伏状況

ビニールは掛かっていない
