現地災害調査速報

平成20年7月8日に富山県高岡市で発生した突風害について

平成20年7月9日

富 山 地 方 気 象 台
東 京 管 区 気 象 台

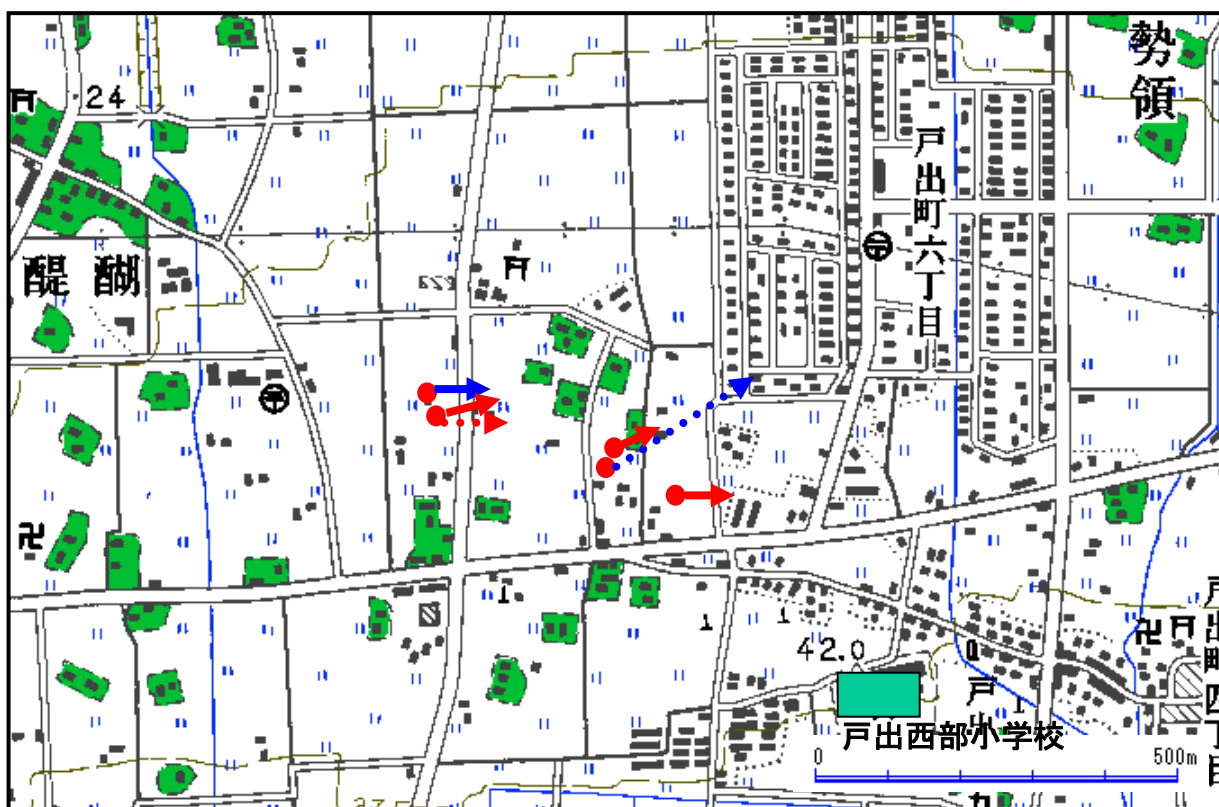
○被害発生地域拡大図（富山県高岡市）

- 木や物が倒れた方向
- アンテナが倒れた方向
- 屋根瓦や物が飛んだ方向
- トタン屋根が飛んだ方向と距離
- 被害の発生した地点

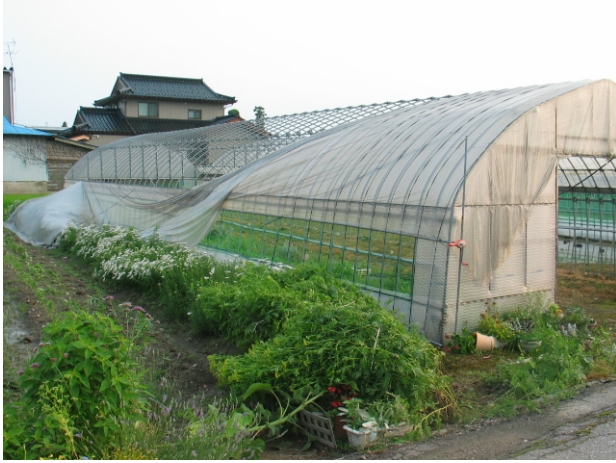
①東方向にめくれたビニールハウスと倒れた植物（北北東から撮影）

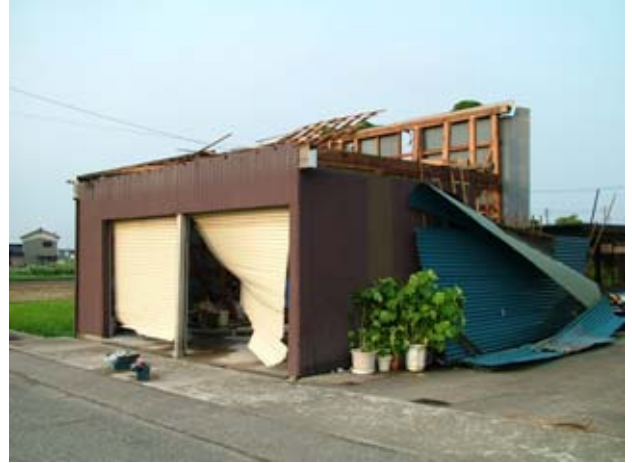
②シャッターが破損しタン屋根がめくれた車庫（南西から撮影）

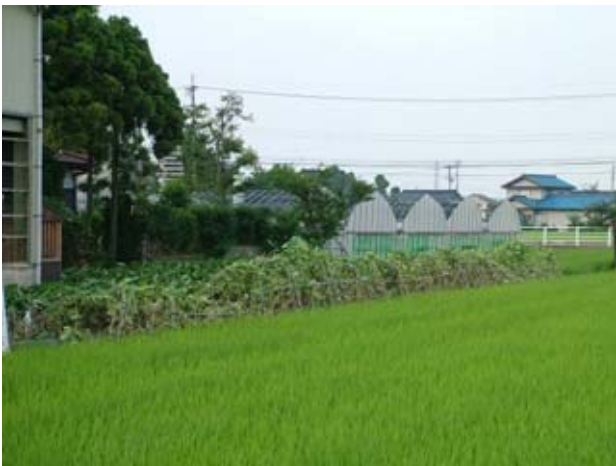
③東北東方向に倒れたきゅうりの株と支柱（西南西から撮影）

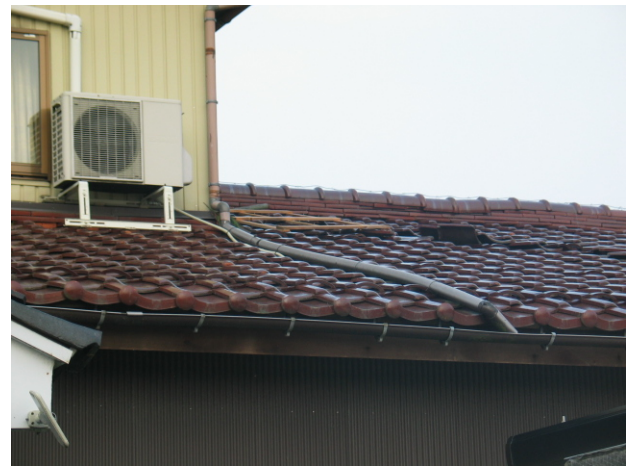
- ・14時前、南西から雨雲が近づいてきて、降り出すかなと思っていたら突然東から強い風が吹いた。
- ・その後、雨がすぐに降り始め、風向もわからないくらいだった。
- ・家の瓦が十数枚めくれていた。
- ・地面にあった木枠が屋根の上に上がっていた。

④南側から屋根の上に上がった木杵と、めくれた瓦（西から撮影）
