# 現地災害調査速報

平成20年7月25日に群馬県太田市・栃木県足利市で発生した  
突風及び群馬県邑楽郡邑楽町で発生した突風について

平成20年7月31日

前 橋 地 方 気 象 台  
宇 都 宮 地 方 気 象 台  
東 京 管 区 気 象 台

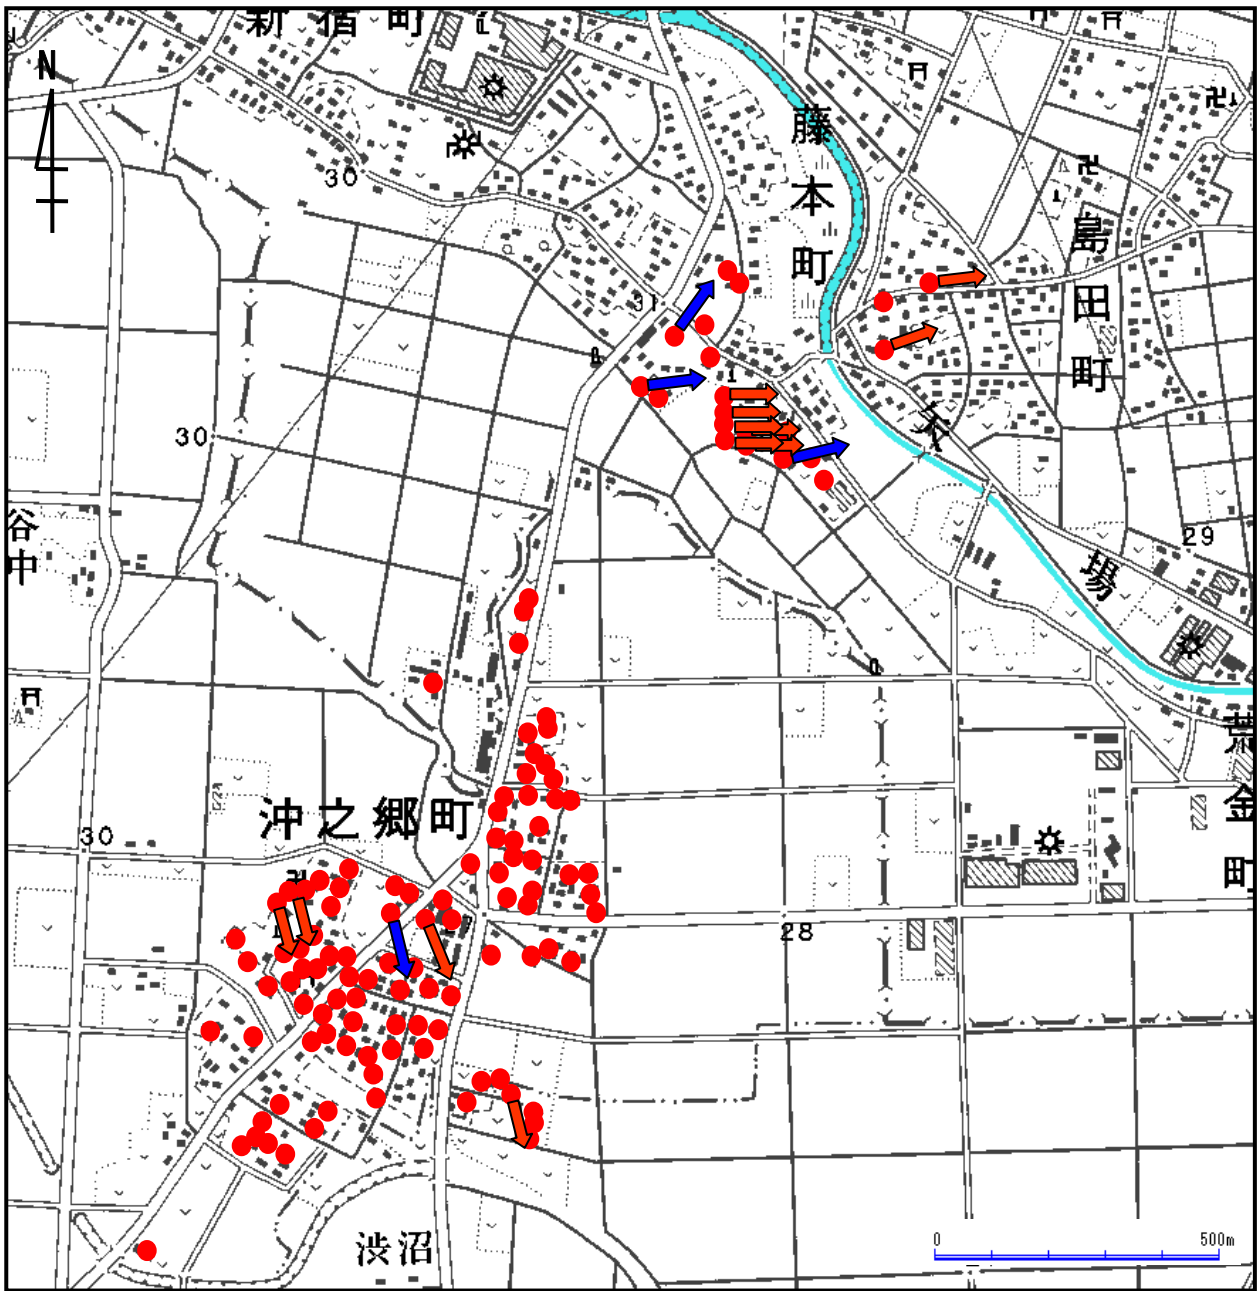
○被害発生地域①拡大図（群馬県太田市、栃木県足利市）

- ・飛散物や植物等の倒伏から推定した風向に発散性がみられた。
- ・被害は面的に分布していた。
- ・被害の発生時刻、被害地付近を活発な積乱雲が通過中で、強い雨が降っていた。
- ・竜巻の発生を示唆する情報はなかった。

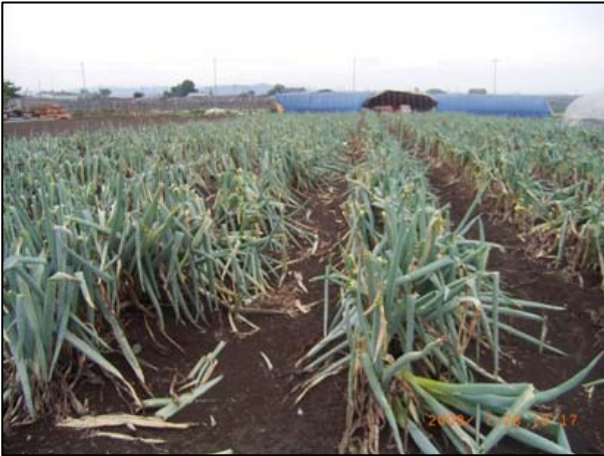
① 南南東方向に折れた葱  
(南西側から撮影) 【太田市】

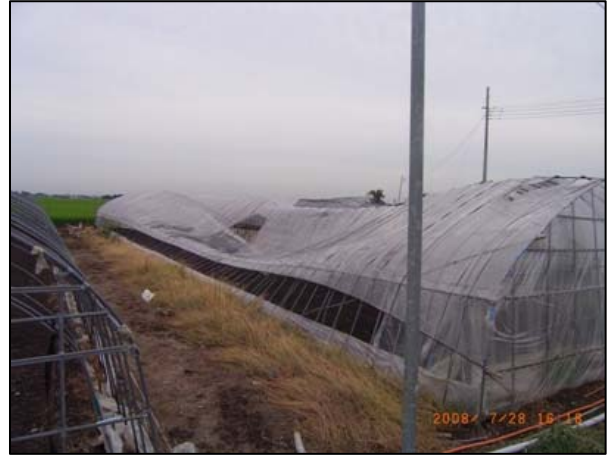
② 潰されたビニールハウス  
(北西側から撮影) 【太田市】

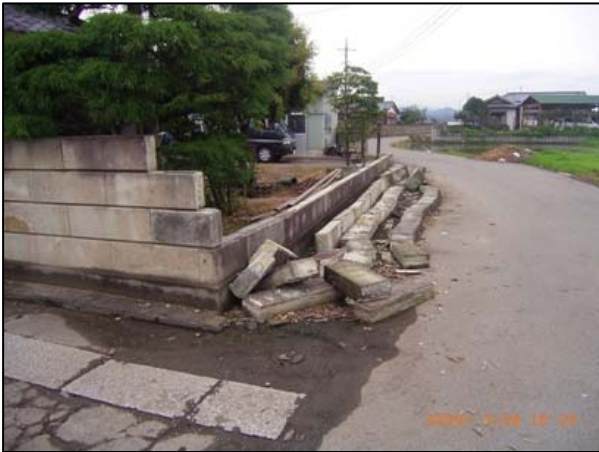
③ 倒れたブロック塀  
(南側から撮影) 【太田市】

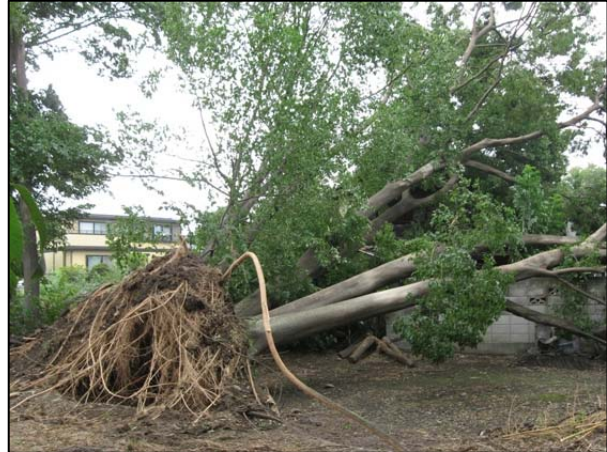
④ 倒木  
(南側から撮影) 【足利市】

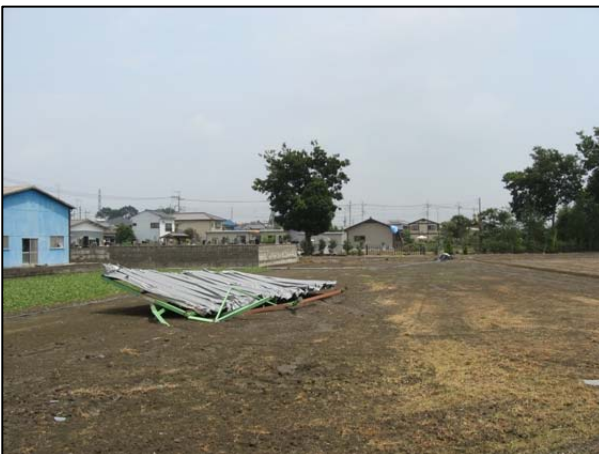
- ・16時10分頃に突風が吹いた。
- ・家の中にいたが、西の外が暗くてよく見えなかった。
- ・滝のような雨が降っていた。
- ・ひょうが降る音を聞いた。
- ・車庫の屋根のパネルが飛び、北側の畳店前の畑に落ちた。

⑤ 飛ばされた車庫の屋根  
(南西側から撮影) 【足利市】

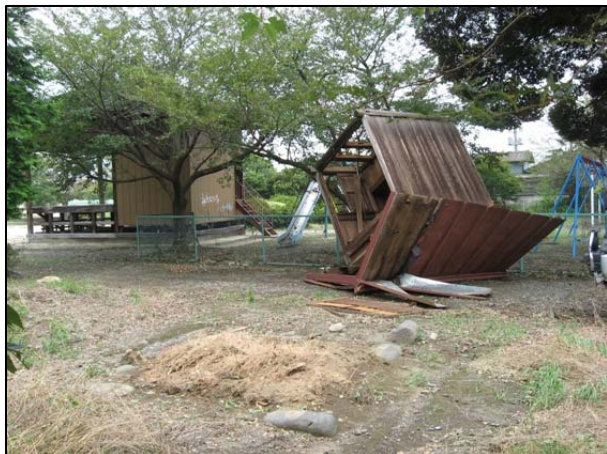
⑥ 転倒した小屋  
(西側から撮影) 【足利市】

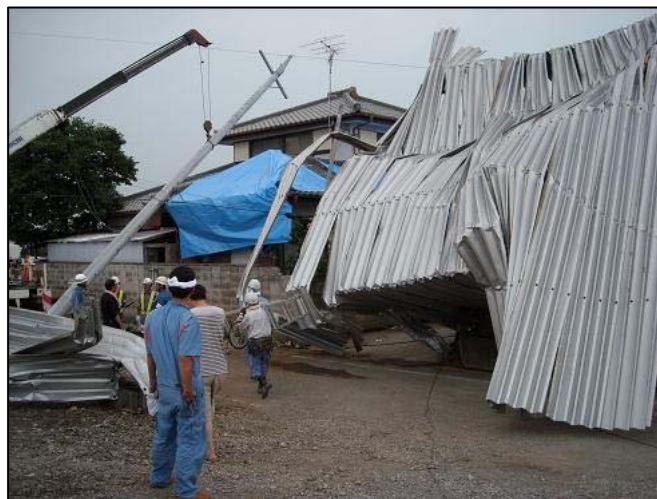
- ・16時35分頃にかけて北風がだんだん強くなり、5～10分続いた。
- ・雷とひょうを伴いザーザーと雨が降っていた。
- ・北側のプレハブ倉庫のトタン屋根が風で飛ばされ、電線に引っかかって電柱が倒れ、家にもたれかかった。

① 飛散したトタン屋根  
(電線に引っかかり電柱が倒れている)
