現地災害調査速報

平成20年7月25日に群馬県みどり市、桐生市で発生した突風について

平成20年8月14日

前 橋 地 方 気 象 台
東 京 管 区 気 象 台

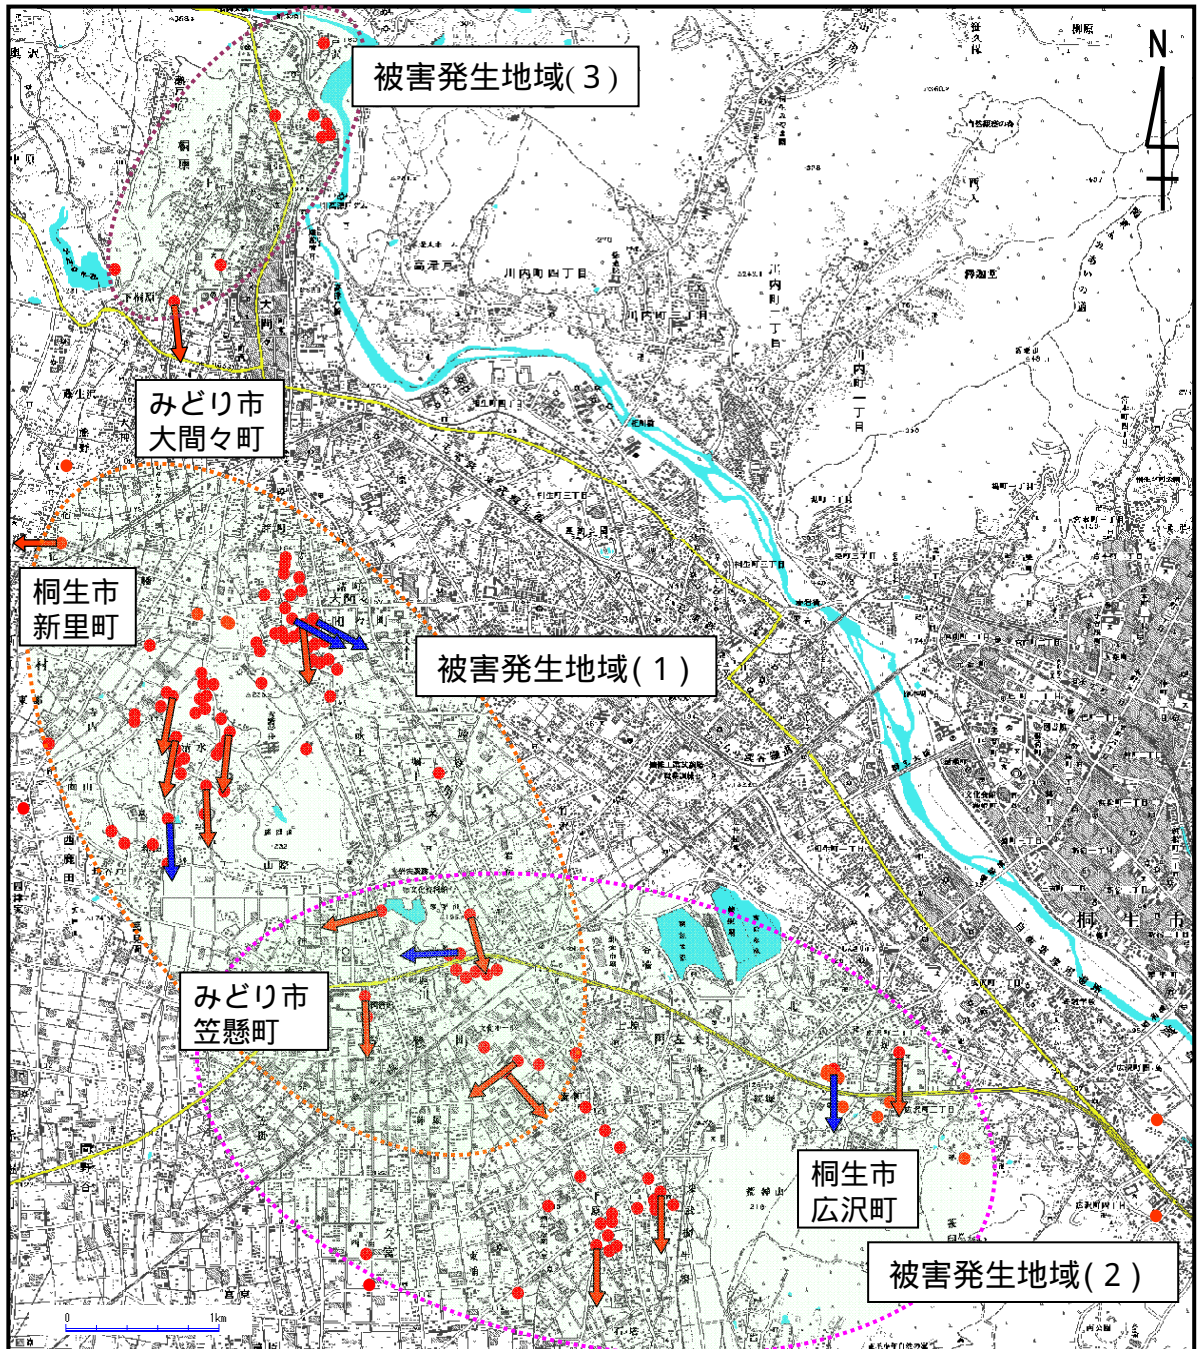
被害発生地域拡大図（群馬県みどり市、桐生市）

- 木や物が倒れた方向
- 屋根瓦やトタン屋根など、物が飛んだ方向
- 被害の発生した地点

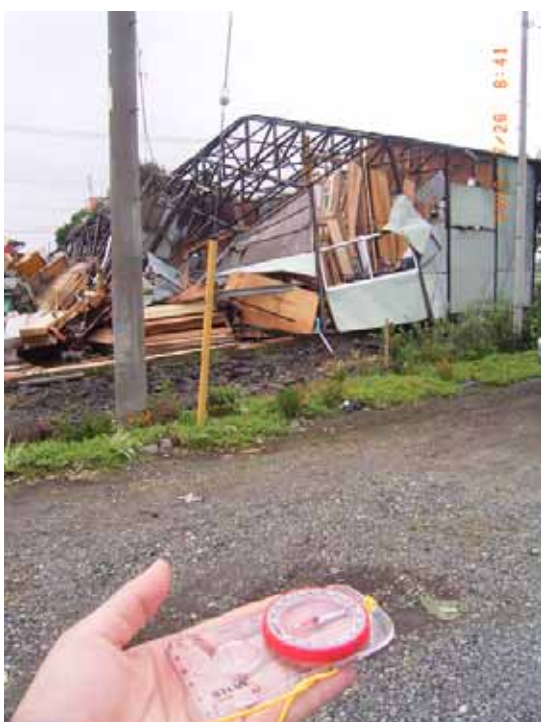
倒壊したプレハブ小屋
(北西側から撮影)

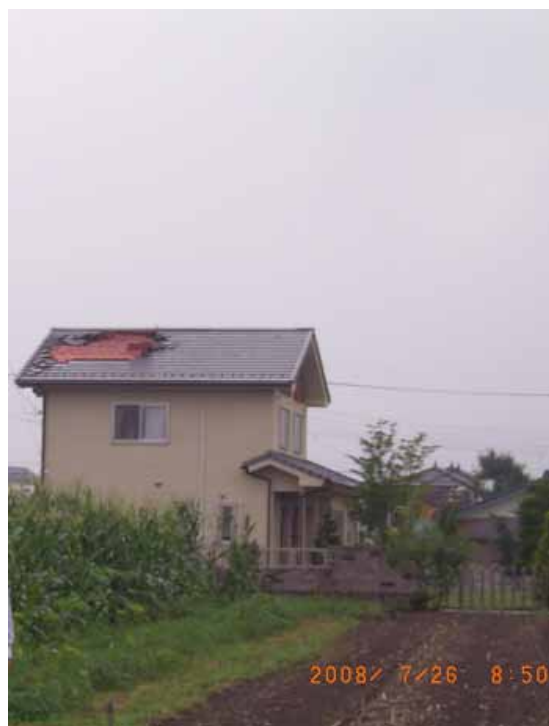
屋根瓦が剥がれた住宅
(北西側から撮影)

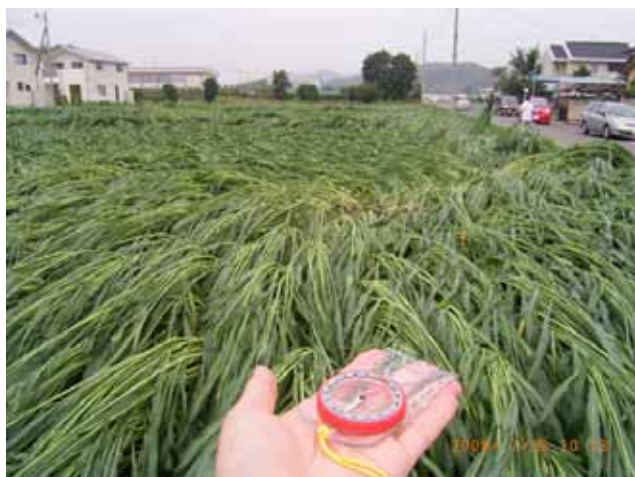
倒れたとうもろこしの株
(南東側から撮影)

みどり市笠懸町のとうもろこし畑では、2つのダウンバーストによる突風のため、方向の異なる株の倒伏がみられた。

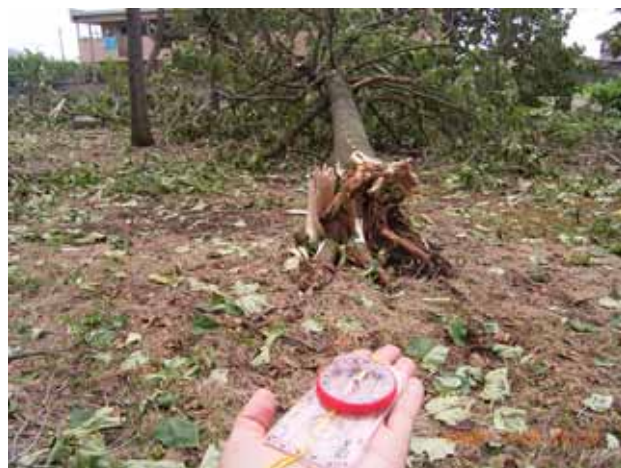
倒壊した桐の木
(北北西側から撮影)
