# 現地災害調査速報

平成20年7月27日に石川県小松市で発生した突風について

平成20年7月30日

金 沢 地 方 気 象 台  
東 京 管 区 気 象 台

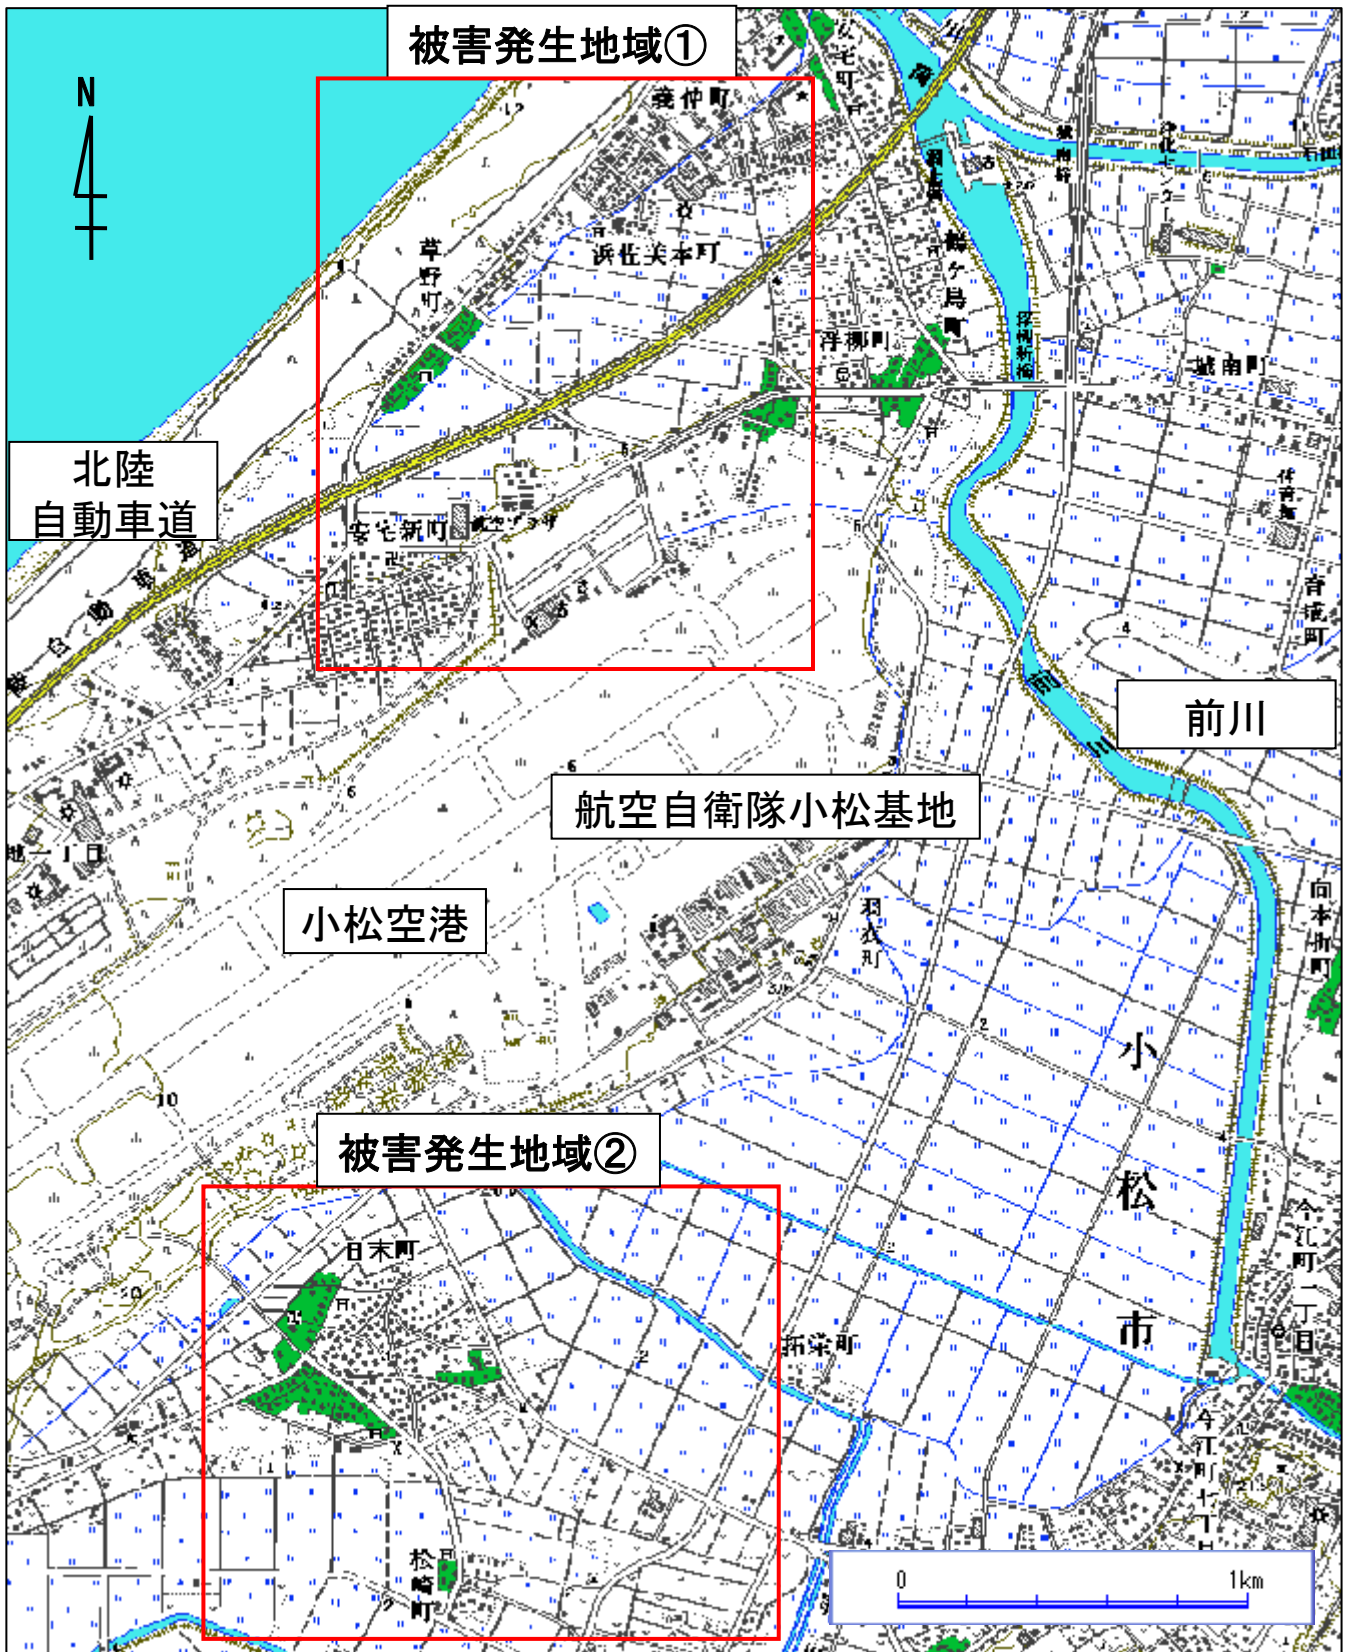
○被害発生地域図（石川県小松市）

- ・住家のガラス・瓦等一部損壊 33棟
- ・非住家一部損壊 38棟
- ・非住家倒壊 1棟
- ・神社灯籠の倒壊 1箇所
- ・ビニールハウス全壊 2棟
- ・電話線支柱・電話線破損 1件
- ・戦没者碑倒壊 1基
- ・倒木、樹木の折損 複数

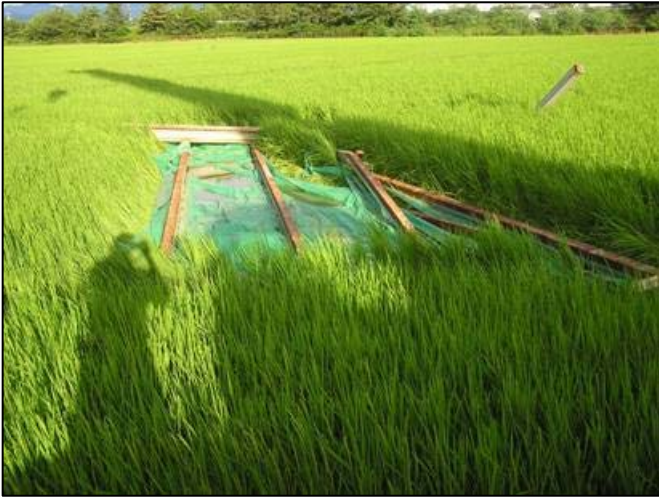
① 飛ばされた鉄骨枠付のシート  
(南西から撮影) 【草野町】

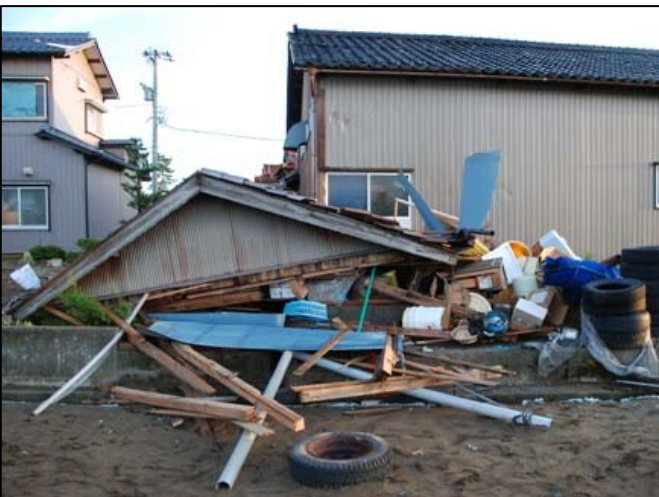
③ 全壊した非住家  
(北北東から撮影) 【日末町】
