現地災害調査速報

平成20年8月8日に岐阜県岐阜市、本巣市、本巣郡北方町、
関市、美濃市で発生した突風について

平成20年8月12日

岐 阜 地 方 気 象 台
東 京 管 区 気 象 台

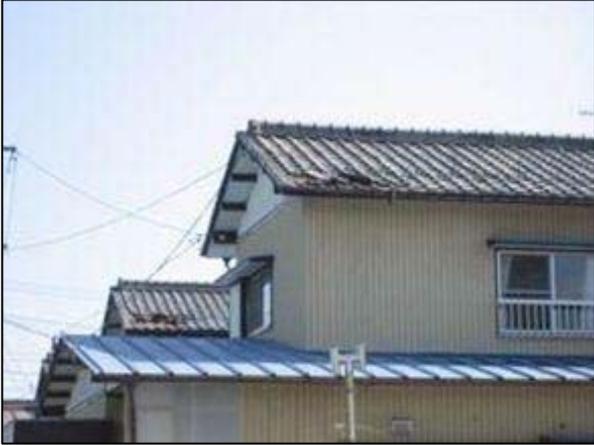
①屋根瓦が剥離している2軒の住家
(北北東側から撮影)

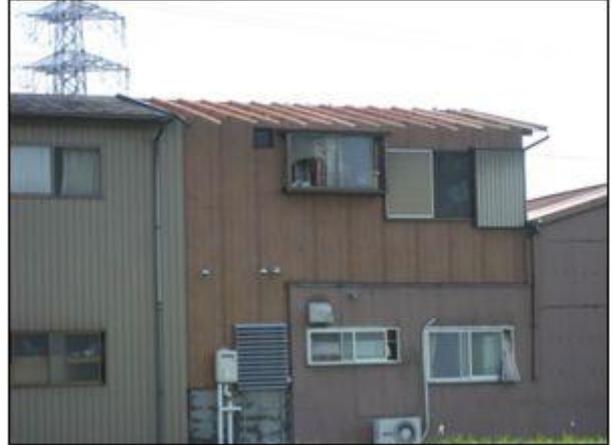
②トタン屋根が飛ばされた住家
(北東側から撮影)

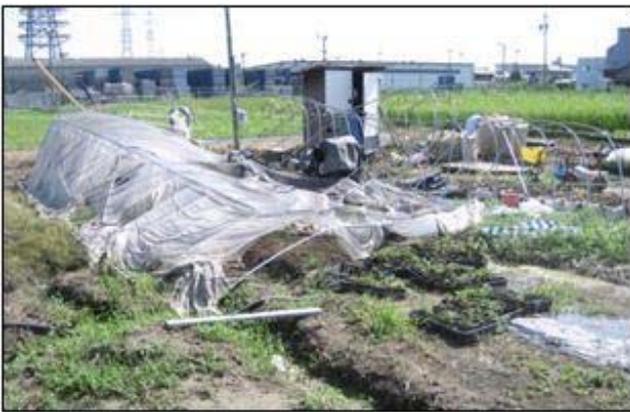
③損壊したビニールハウス
(北北東側から撮影)

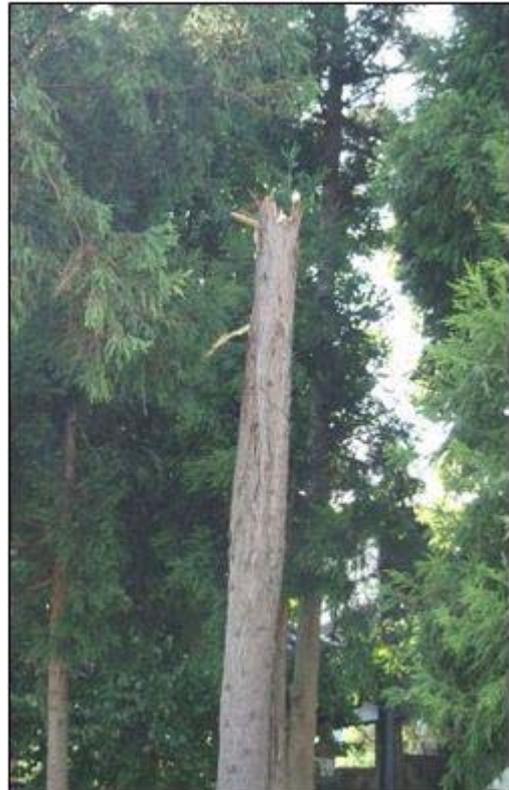
④幹が折損した樹木 (東南東側から撮影)

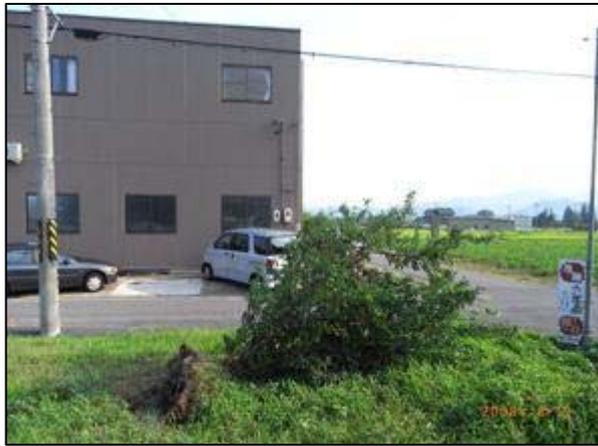
- ・家屋北側の梅の木が南西に倒れた。笠木が剥がれた。
- ・風と雨は同じ頃強くなった。北東からの強い風で、ひょうも降った。

①南西方向へ倒れた梅の小木
(北北東側から撮影)

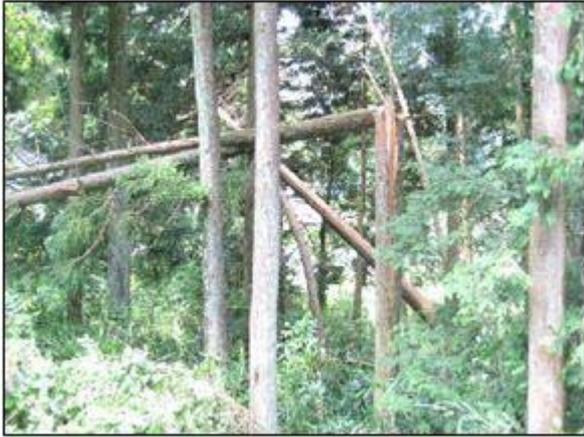
①幹が折損した樹木（南側から撮影）

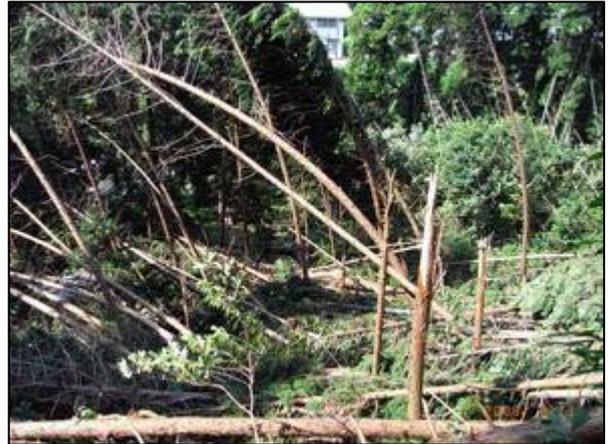
②西方向へ倒れた杉の木（南側から撮影）

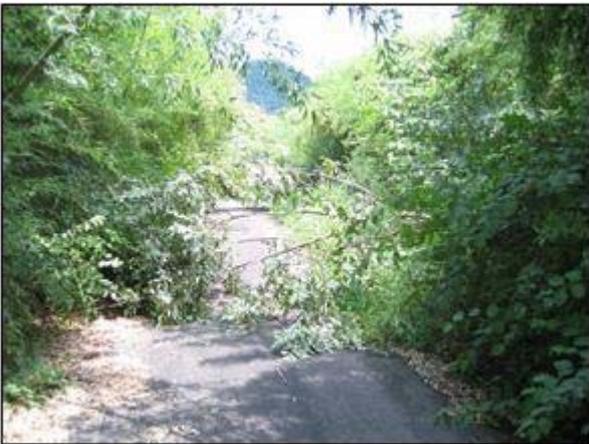
③倒れた樹木（南側から撮影）

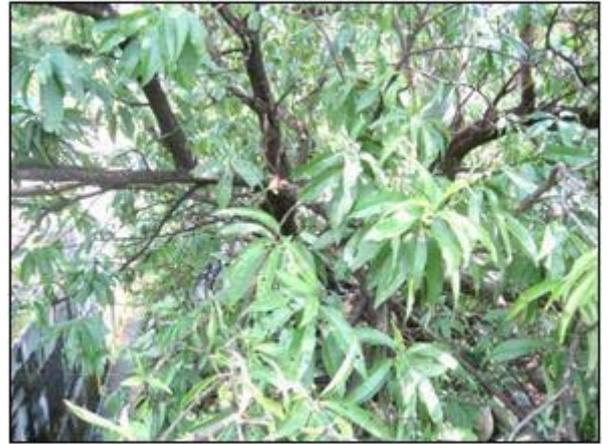
④枝が折損したイチジクの木
（西側から撮影）

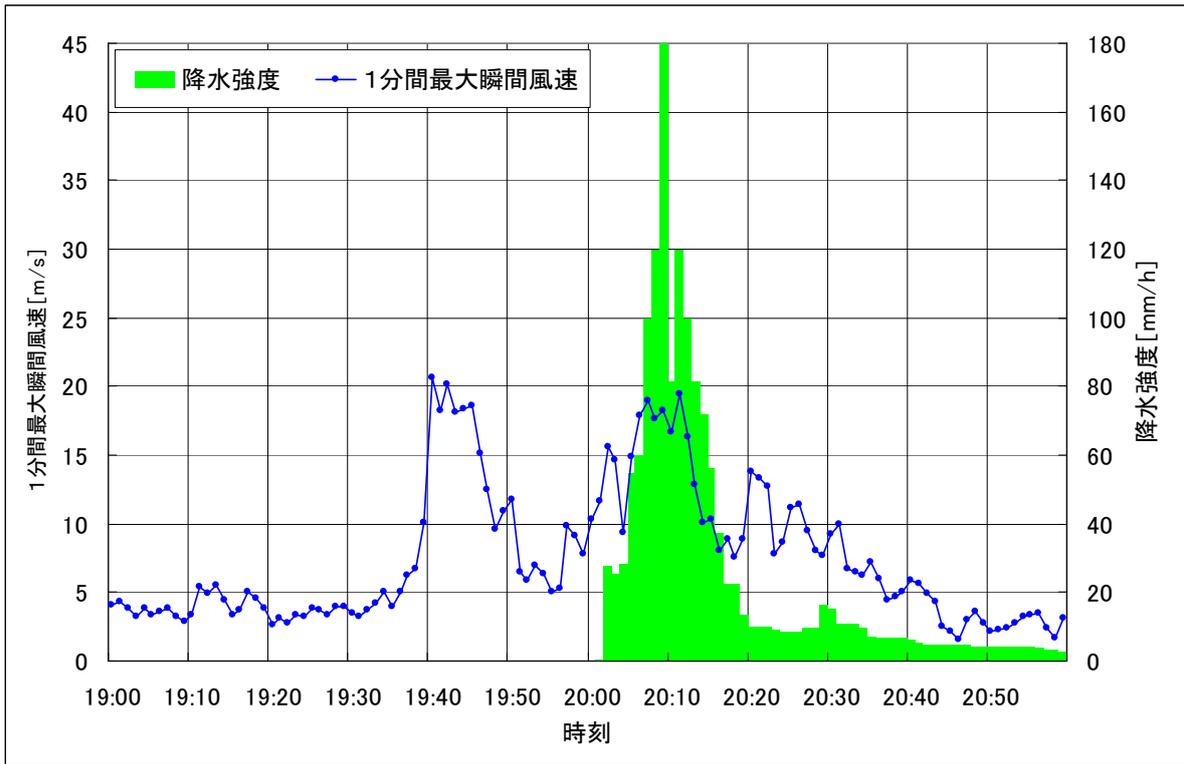
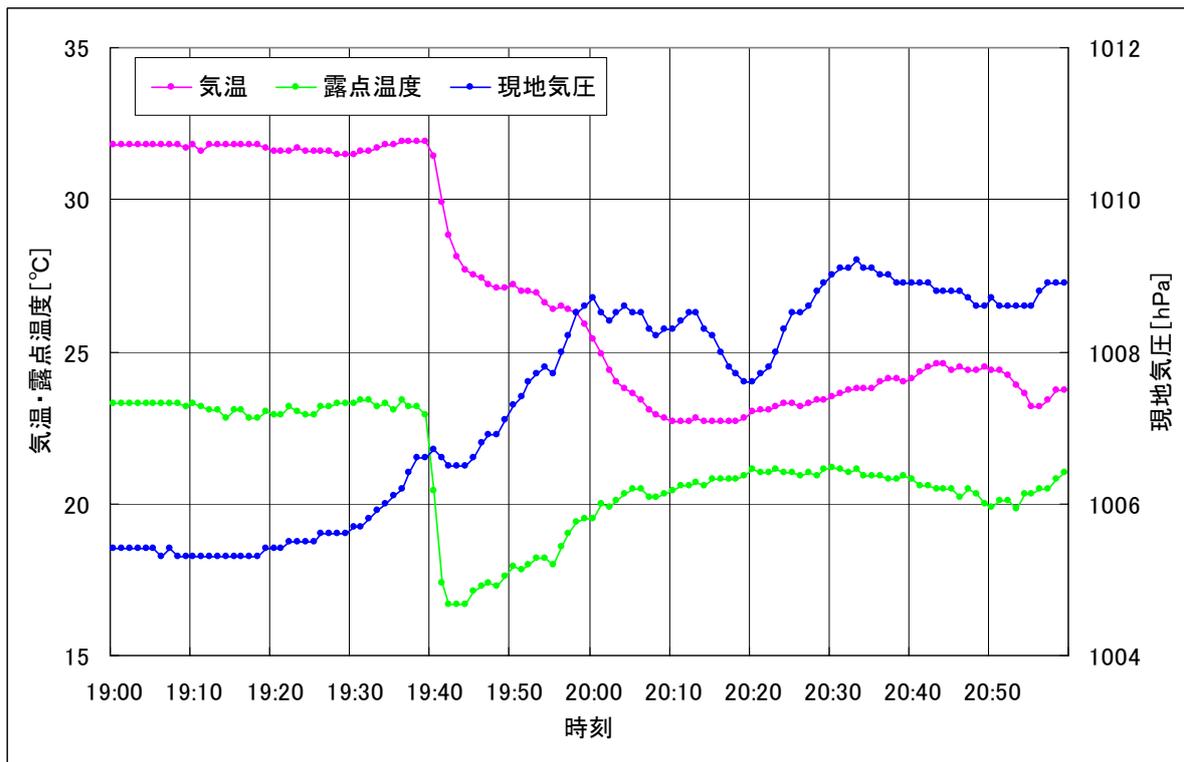
○岐阜地方気象台の気象観測データ

19時40分頃に、風速の急増とその後の緩やかな減少、気温の急降下、気圧の急上昇がみられる。これは、ガストフロントの通過時にみられる特徴的な現象である。
