平成 20 年 8 月 12 日に福岡県福津市で発生した 突風に関する現地調査報告

平成 20 年 8 月 19 日

福岡管区气象台

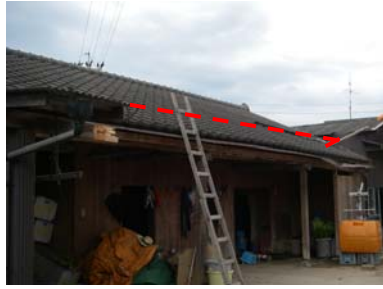
この竜巻の強さは藤田スケールでF0と推定した。

- ・ 痕跡は1棟の住家の屋根のスレート飛散のみで、これ以外には周辺にF0以上の痕跡はみられなかった。

屋根のスレート（約 10m×2m）が飛散（赤い部分）：撮影場所①

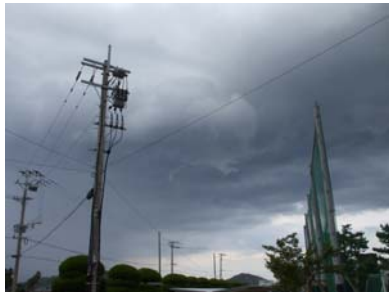
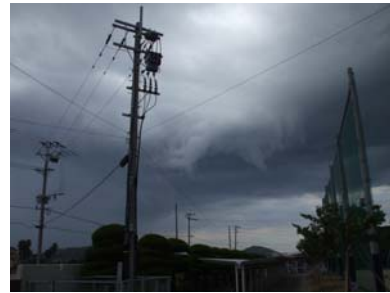
県立水産高校から撮影：撮影場所②

- ・ 気象レーダーでは16時～16時30分にかけて福津市渡地区付近を活発な積乱雲が通過中であった。
- ・ 16時13分～16分にかけてスレートが飛散した場所付近の上空の漏斗雲を撮影した写真があった。
- ・ スレートが飛散した場所では、風向が急変したという証言があった。
- ・ スレート飛散場所付近の上空で漏斗雲が北北東に移動したという目撃証言があり、また飛散場所の北側の湾内で渦を巻いたしぶきが上がっていたという目撃証言があった。

16 時 13 分頃

16 時 16 分頃

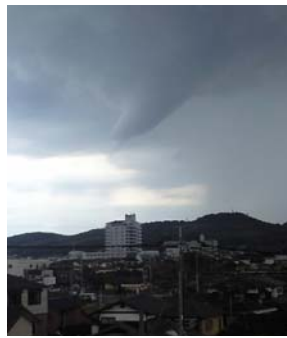
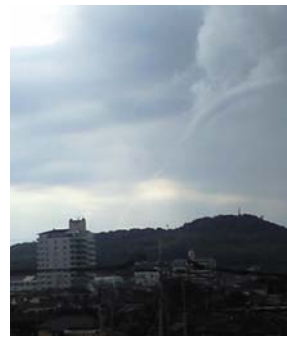
福津市役所津屋崎庁舎から撮影：撮影場所①

16時05分頃

16時08分頃

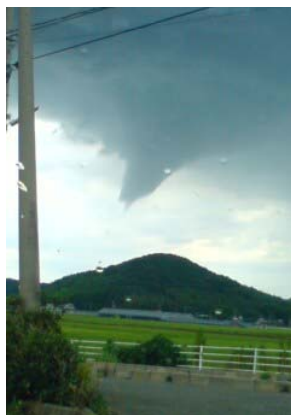
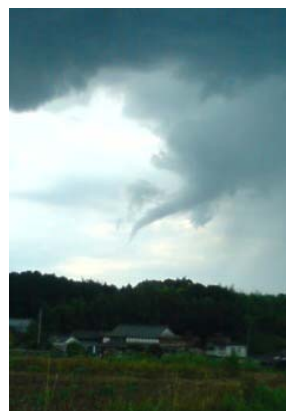
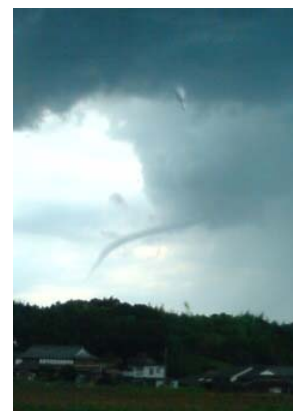
国道495号線を南下しながら撮影：撮影場所②

16時05分頃

16時07分頃

16時08分頃

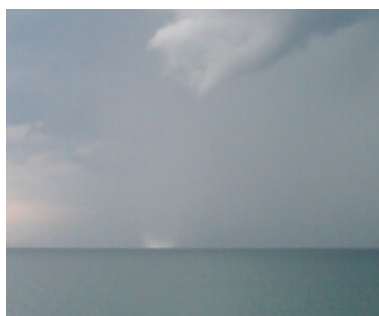
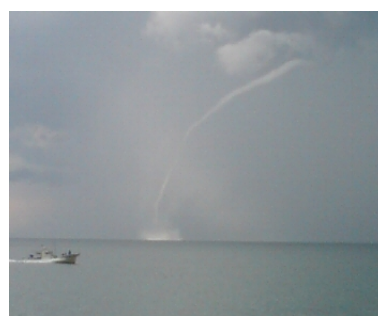
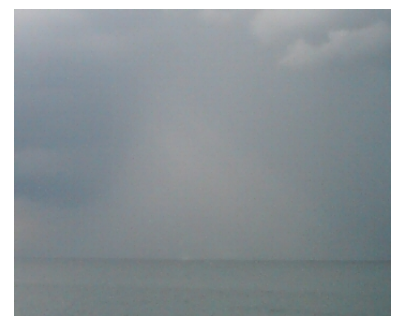
福間海浜公園から撮影：撮影場所③

16時07分頃

16時09分頃

16時10分頃
