平成 20 年 8 月 15 日に発生した突風について

鳥取県（鳥取市）現地調査報告書

平成 20 年 8 月 19 日

鳥取地方気象台

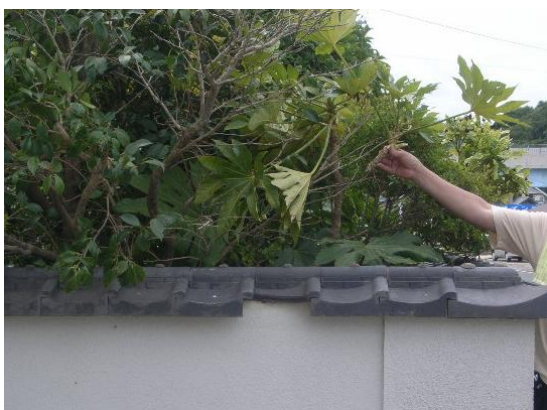
① 鳥取市青谷町青谷
樹木の枝の折損が見られる。

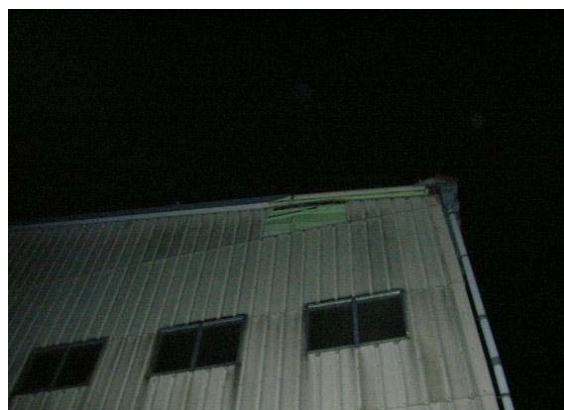
② 鳥取市青谷町青谷
事業所の鉄製の屋根がめくれて、穴が開いている。

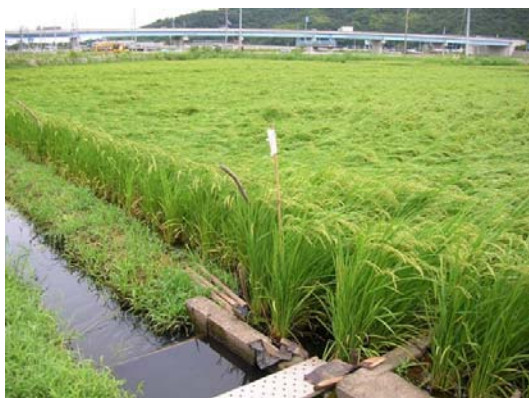
③ 鳥取市青谷町善田
稲が東南東向きに広い範囲で、倒伏している。

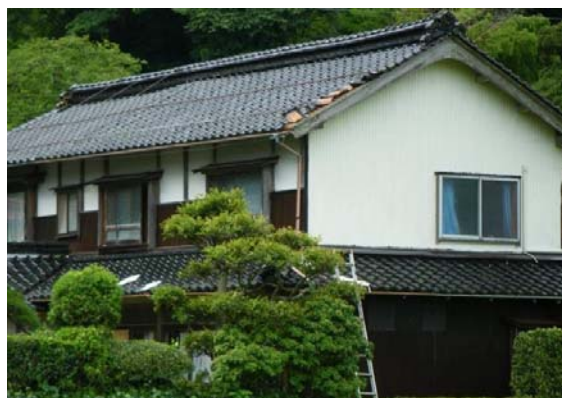
④ 鳥取市青谷町善田
被害があった民家の状況。
2階北面と1階東面の瓦が飛散した。
