# 平成20年8月28日に茨城県つくば市で発生した突風害について

平成20年9月5日

水 戸 地 方 気 象 台

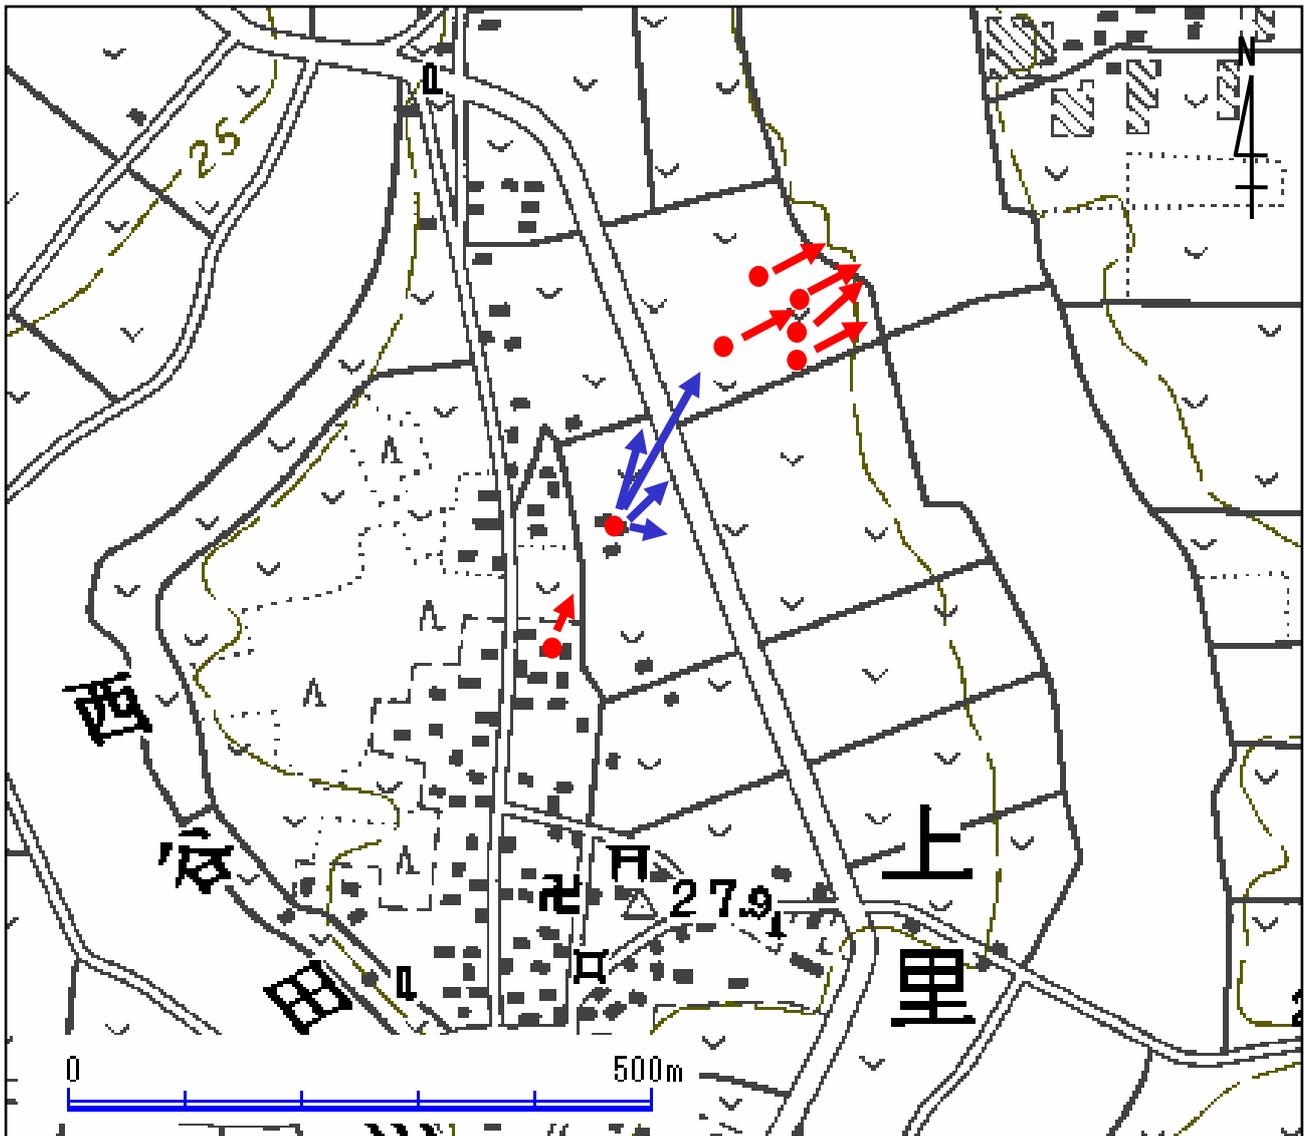
# ○被害発生地域拡大図（茨城県つくば市）

- ・被害の発生時刻に被害地付近を活発な積乱雲が通過中であった。
- ・被害家屋等を通過した渦状のものとその被害状況が目撃されていた。
- ・被害は断続的であるが帯状内に分布し、飛散物もこの帯状内に分布していた。

- 木や物が倒れた方向
- 屋根瓦や屋根の一部が飛んだ方向と距離
- 被害の発生した地点

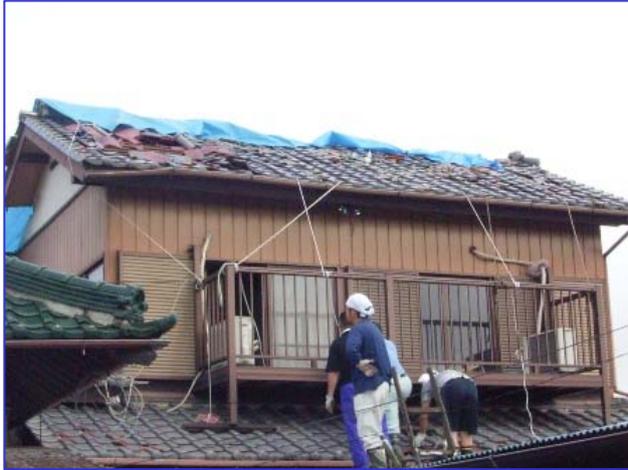
- ・倒木が複数みられた。
- ・住家の瓦の飛散があった。
- ・住家の屋根の飛散が1棟あったが、周囲の状況からF2の可能性は低いとみられる。

①: 被災家屋を南南東側から撮影  
(瓦の飛散)

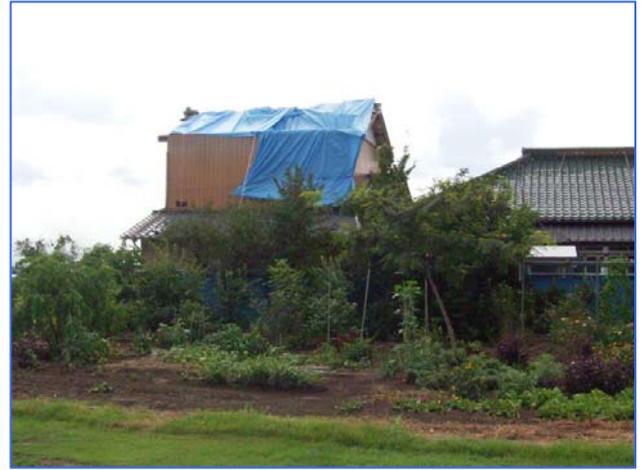
②: 被災家屋を北北西側から撮影  
(屋根部大きく損壊)

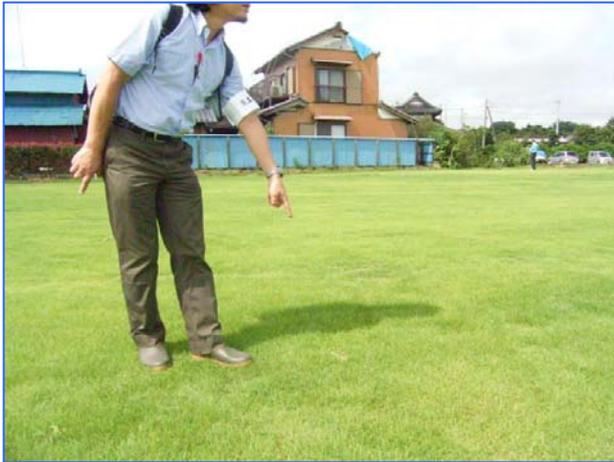
③: 被災家屋から南東方向30～40メートル  
瓦の一部が落ちていた位置。中央奥が被災家屋。

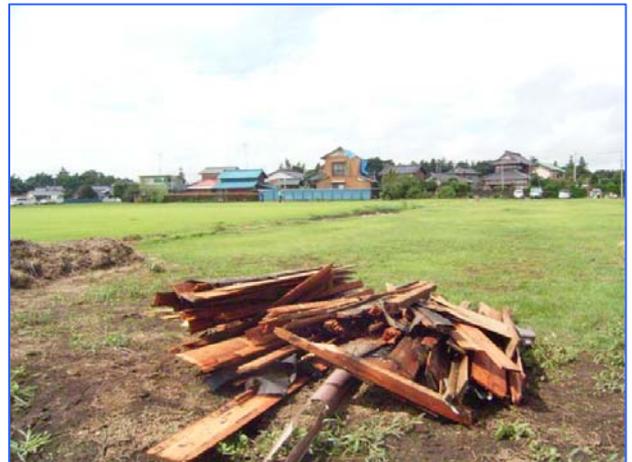
④: 被災家屋の北東部(芝畑)に飛散した  
家屋の部材ほか(片付けられている)。  
中央奥が被災家屋。

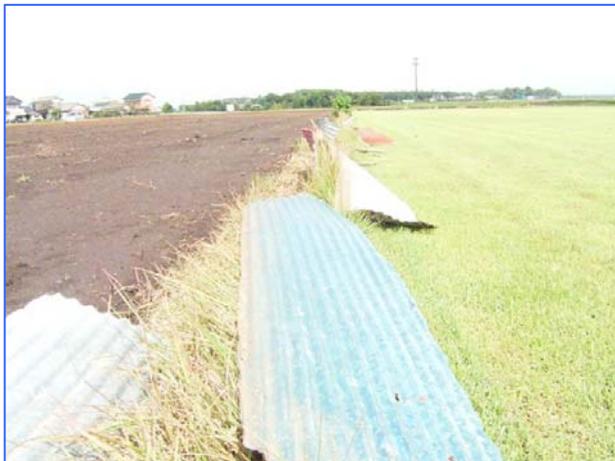
⑤: 芝畑の敷居の波板(被災家屋から北東方  
向約200メートル)。突風発生前は直立してい  
たとみられる。

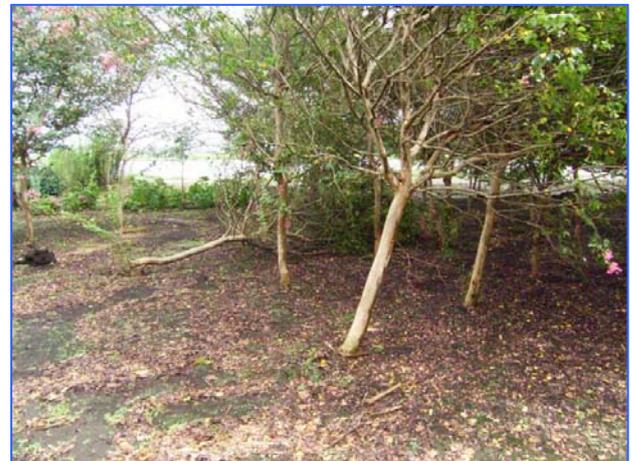
⑥: 林内の倒木と傾いた樹木(被災家屋  
から北東方向約250メートル)。
