# 平成20年8月28日に茨城県土浦市で発生した突風害について

平成20年9月5日

水 戸 地 方 気 象 台

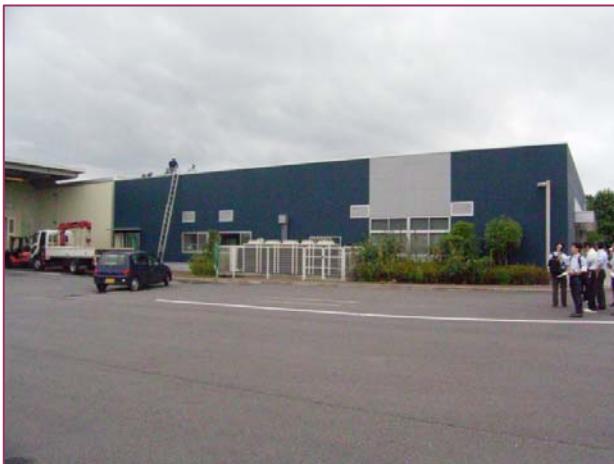
① : 飛ばされたプレハブ小屋の落下地点(会社事務所屋上中央部でプレハブ小屋は撤去済み)

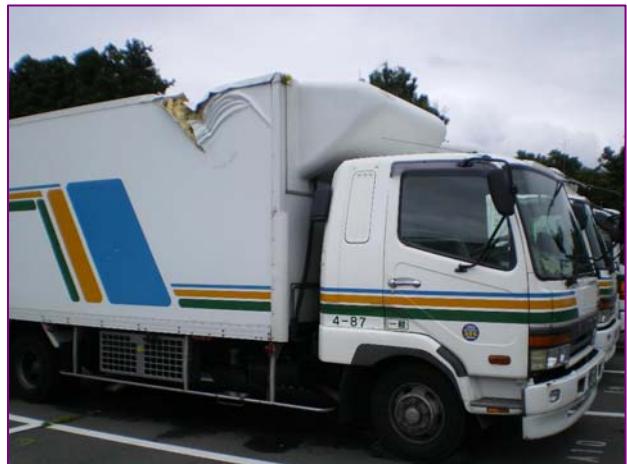
② : 飛んできたプレハブ小屋により破損したトラック(プレハブ小屋は撤去済み)

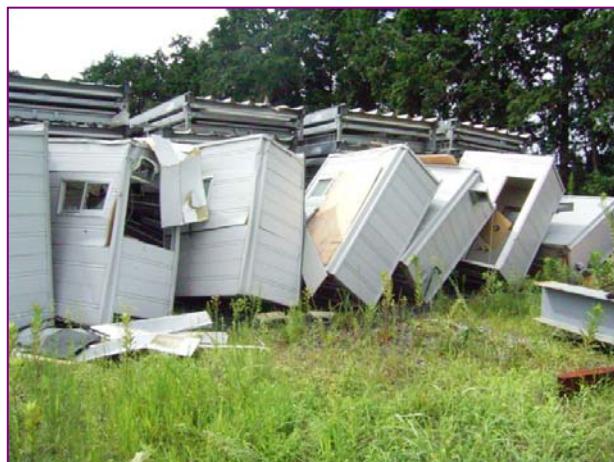
③ : 被災現場の将棋倒しとなった小型プレハブ

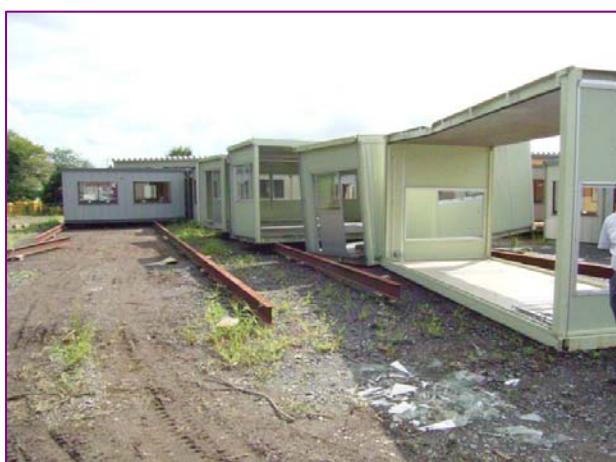
④ : 被災現場のプレハブ小屋(突風発生前は整然と並んでいたとの証言あり)

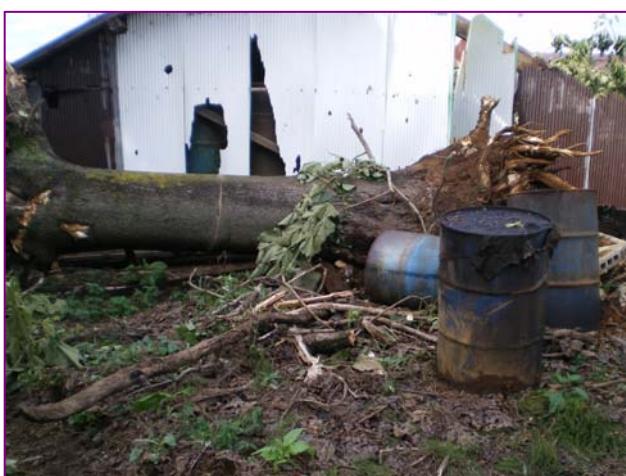
⑤ : 根元から倒れた桐の木(別の倒木場所から運ばれてきたもの)と倒壊した非住家

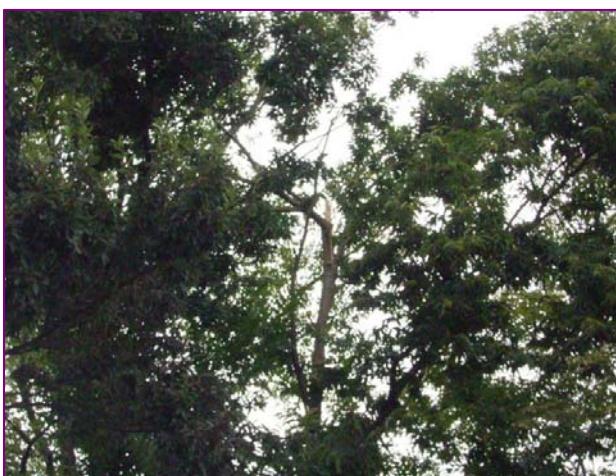
⑥ : 枝の折れた樹木

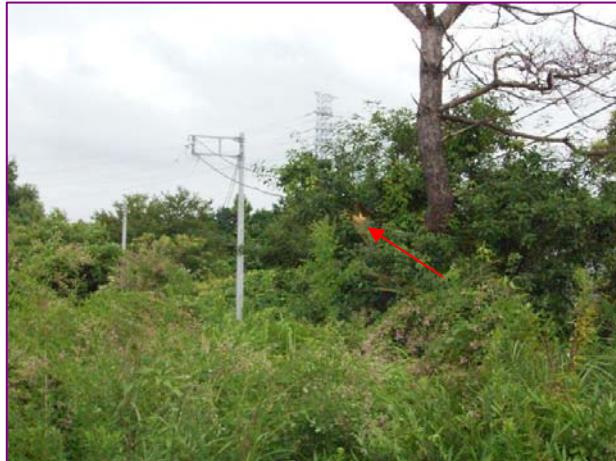
⑦: 枝の折れた松の木

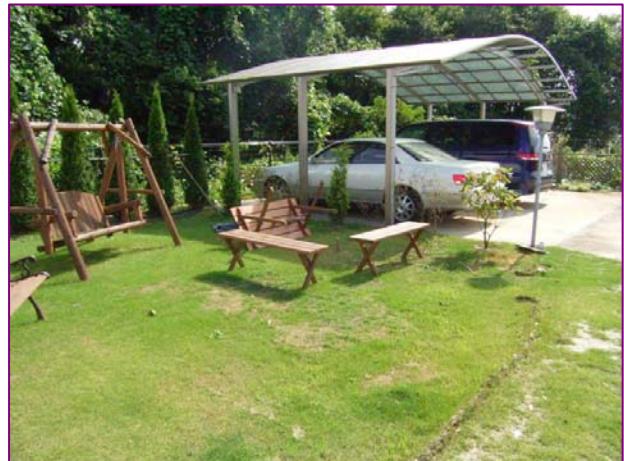
⑧: 転倒した野外テーブル  
(突風発生前は角材で固定されていた)

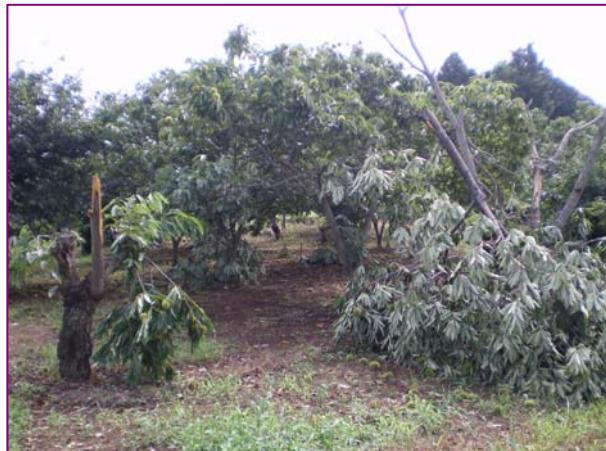
⑨: 幹が折れた栗の木

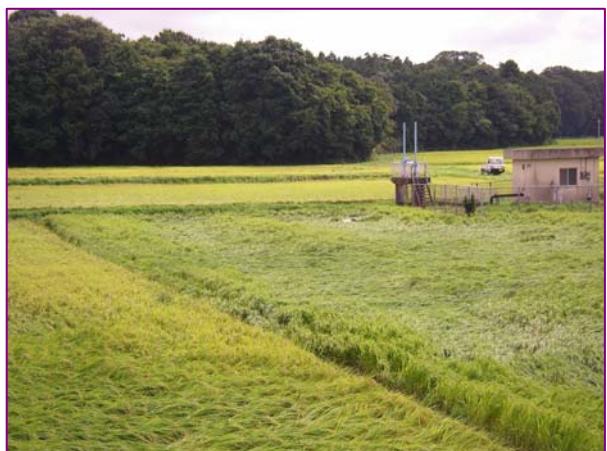
⑩: 倒伏した稲。畦道をはさんで、左下の稲は右向き(西向き)に、右上の稲は左向き(東向き)に倒伏している。中央の白い物体は飛散してきたプレハブの屋根の一部
