平成 20 年 9 月 21 日に発生した突風について

徳島県（鳴門市）現地調査報告書

平成 20 年 9 月 26 日

徳島地方気象台

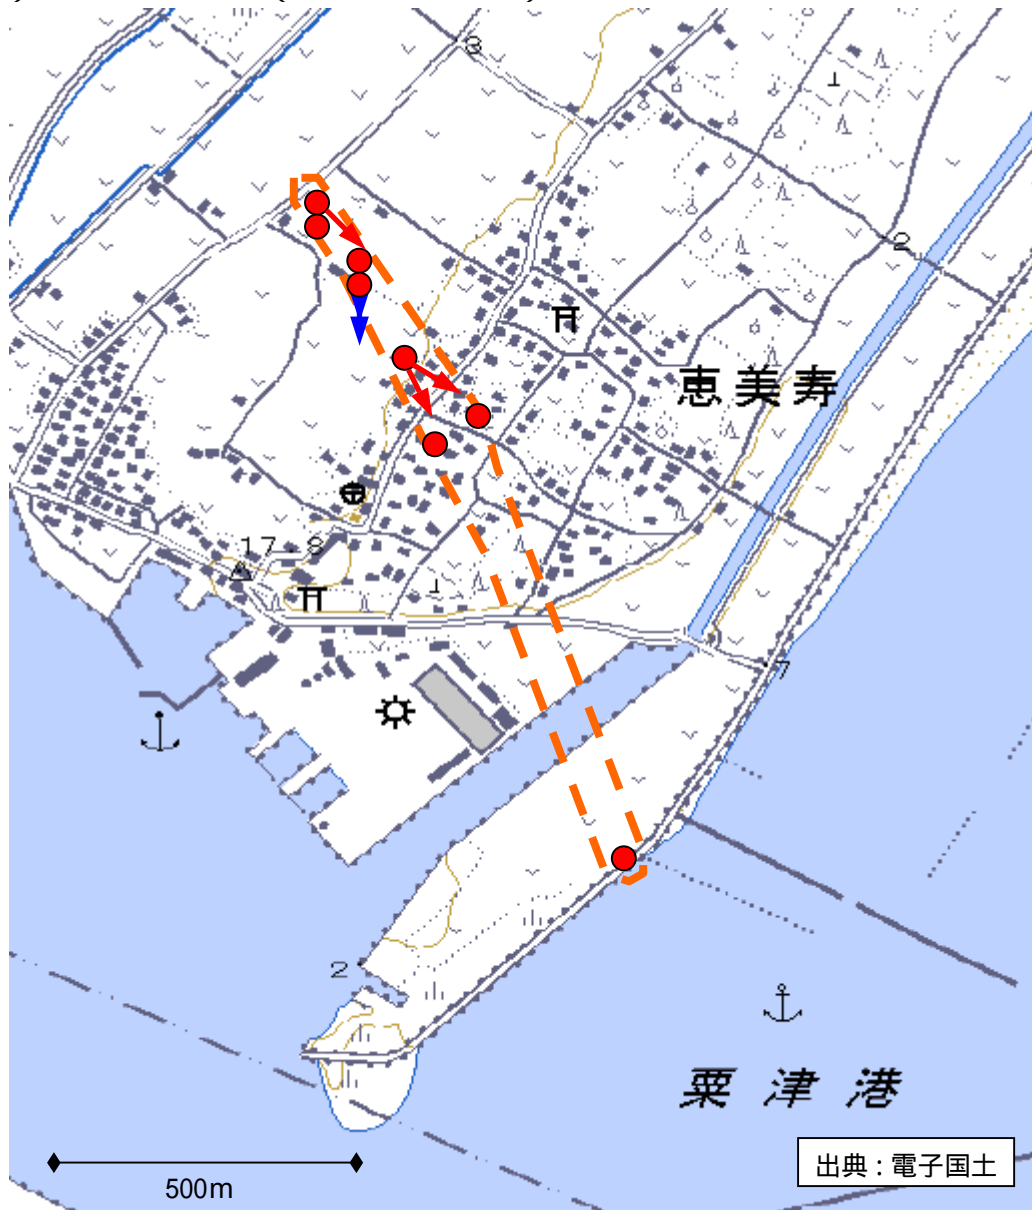
(1) 被害発生地域図（鳴門市里浦地区）

現地調査の結果、この竜巻は、鳴門市里浦町の里浦地区から恵美寿地区にかけて南東に移動し、その被害範囲は幅約 30m、長さ約 1km であった。

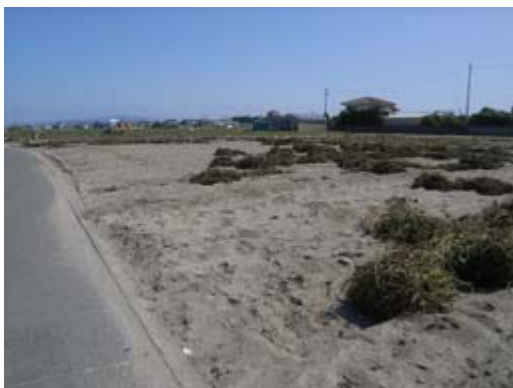
写真の撮影場所

サツマイモ収穫後の残渣が南東方向に吹き寄せられている。

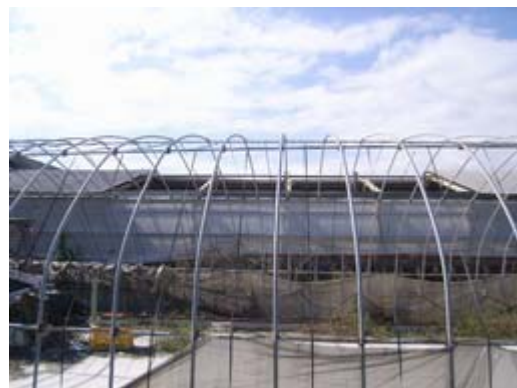
写真の撮影場所（南西方向）

- ・ 鶏舎のトタン屋根の一部が飛ばされ、南東約 120m と東南東約 100m の場所に落下。
- ・ 屋外に設置した、簡易トイレが横倒しになった。

家に帰ったら鶏舎のトタン屋根が一部飛ばされて無くなっていた。トタン屋根は二間×一間半のサイズで木の枠付き。一部は 120m くらい南東の畑に落下。このトタン屋根の落下時だと思われるが電線が一本切れた。もう一部は 100m くらい南南東の民家の裏の空き地に落下。土に小さな穴があいていた。この時、民家の雨どいに当たり少し壊れた。

鶏舎の被害状況。約7m×5mの大きさの屋根材が飛散している。
