# 平成 20 年 9 月 21 日に発生した突風について

## 香川県（仲多度郡多度津町、丸亀市）現地調査報告書

平成 20 年 9 月 29 日  
高松地方气象台

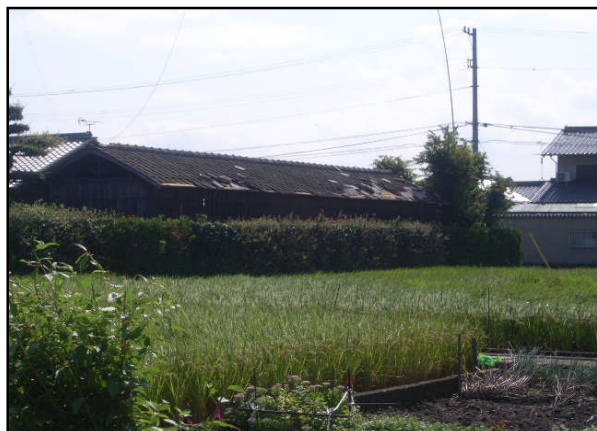
- ・ 住家の瓦が概ね西方向に飛散した被害が複数みられた。これらは飛散方向から竜巻による被害と推定した。

① 仲多度郡多度津町若葉町地区  
若葉町地区の数軒の屋根瓦が東方向に飛散

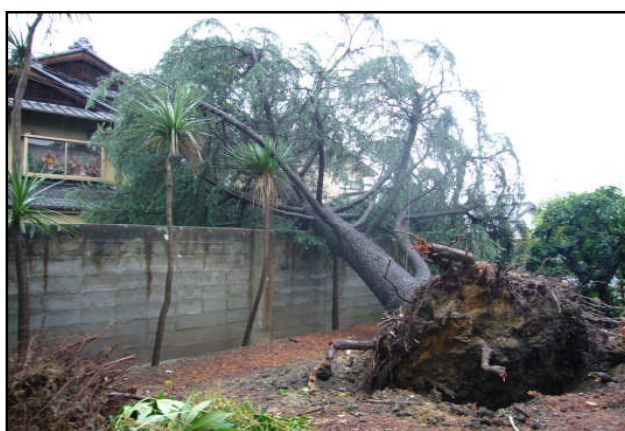
- ・ Eさん（50歳代男性）  
現象を確認した時刻：10時35分～40分の間。  
状況：近くの避雷針に落雷。敷地内にある木（直径50cm、高さ7～8m）が南東方向に倒れた。
- ・ Fさん（50歳代男性）  
状況：南側に入り口がある車庫の天井スレートが風を受けて上がり、支えの金属がむき出しとなった。また、家屋横の「とい」にプラスチック製のスレートがつきささっていた。（スレート片がどこから飛んできたかは不明）。近隣南側の団地では瓦が飛散していた。

② 仲多度郡多度津町栄町地区  
敷地内の直径約 50cm、高さ 7~8m の木が根元から南東方向に倒れた

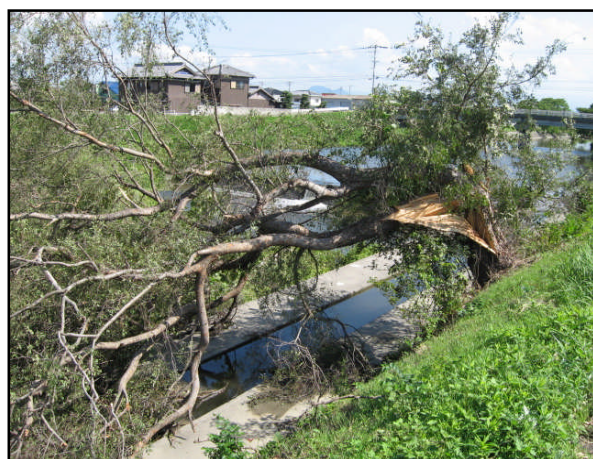
③ 丸亀市中津町金倉川沿い  
直径約 30cm の樹木が折れて倒れた（道路沿いであることから人手が入った跡がある。このため、倒れている方向が正確であるかは不明）

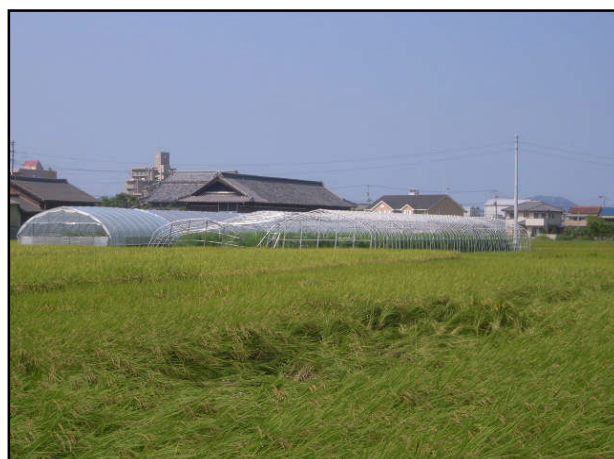
④ 丸亀市中津町付近  
北東から南西方向に設置されたビニールハウスの南西側の骨組みが曲がり崩れる

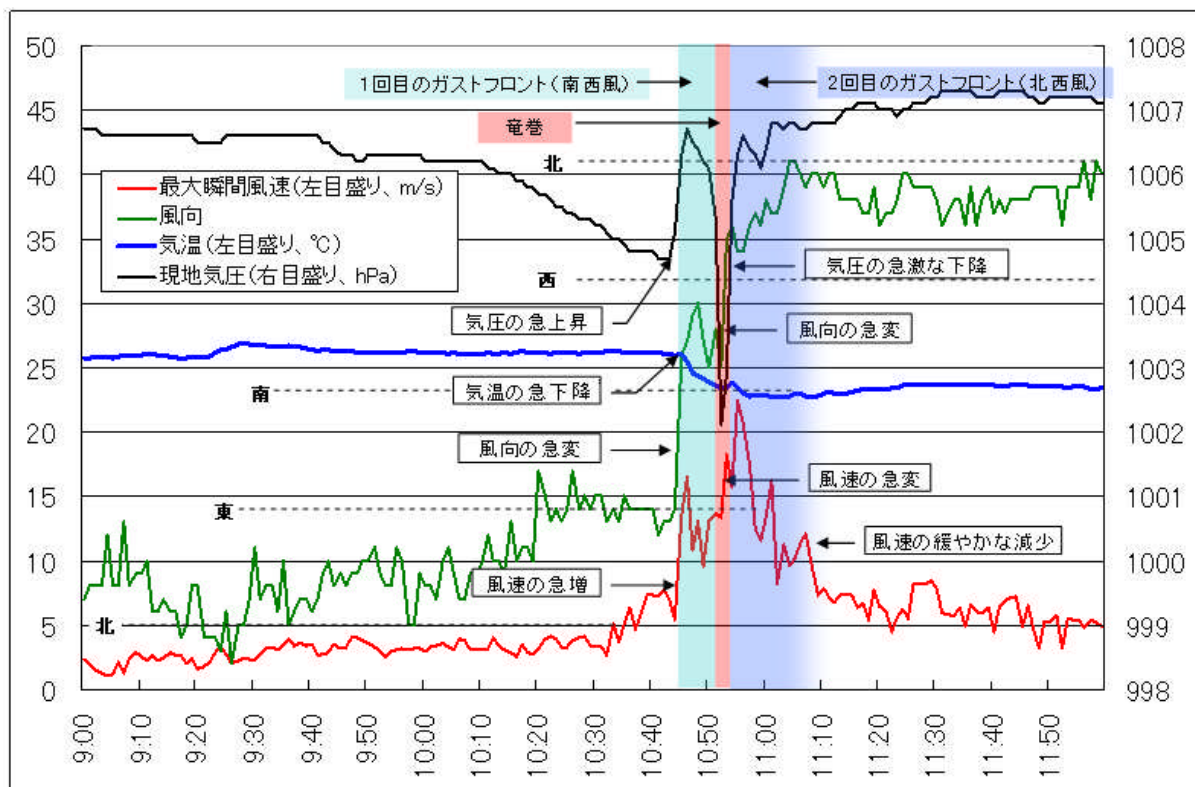
図 9 多度津特別地域気象観測所における観測データ  
2008 年 9 月 21 日 09 時 00 分～12 時 00 分

- ・ 被害地に近い多度津特別地域気象観測所の観測データで、10 時 45 分頃に風速の急増（最大瞬間風速 16.5m/s）、風向の急変、気温の急下降、気圧の急上昇がみられた。また、10 時 50 分頃に急増した風速（最大瞬間風速 22.5m/s）のその後の緩やかな減少、風向の急変、気温の下降がみられた。これらはいずれもガストフロント通過時に特徴的な現象である。

多度津の最大風速 : 10.7m/s 北西 11 時 03 分

多度津の最大瞬間風速 : 22.5m/s 西北西 10 時 56 分

ガストフロント通過時に特徴的な風速の急増、風向の急変、気温の急下降、気圧の急上昇が 10 時 45 分頃に見られる。また、竜巻の影響を受けた可能性を示す気圧の急激な下降、風向・風速の急変が 10 時 50 分頃にみられる。
