平成 20 年 10 月 7 日に沖縄県名護市で発生した突風について

(現地調査報告書)

平成 20 年 10 月 9 日 (木)

沖縄气象台

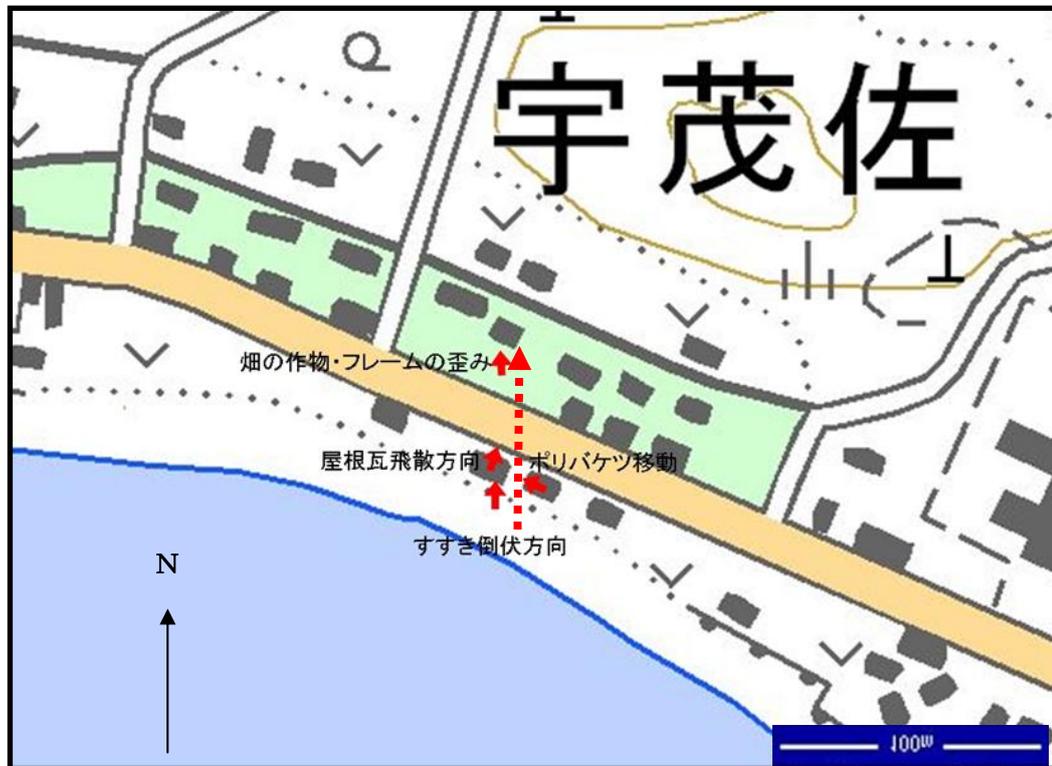
図3 被害状況及びそれをもとに推定した風の分布(赤矢印)。赤点線は被害痕跡から推定した竜巻の移動方向

- ① 宇茂佐地区で7日14時30分頃(時計を確認)に突風が発生したとの目撃情報があった。
- ② 現地調査により、図3に示す海岸沿いの地区で被害や突風の痕跡が確認された。

この突風による被害範囲は、幅が約10m(被害家屋の大きさから推定)、長さ約100m(被害痕跡の長さ)でした。また飛来物等の方向から、この突風の回転方向を示す根拠は得られませんでした。

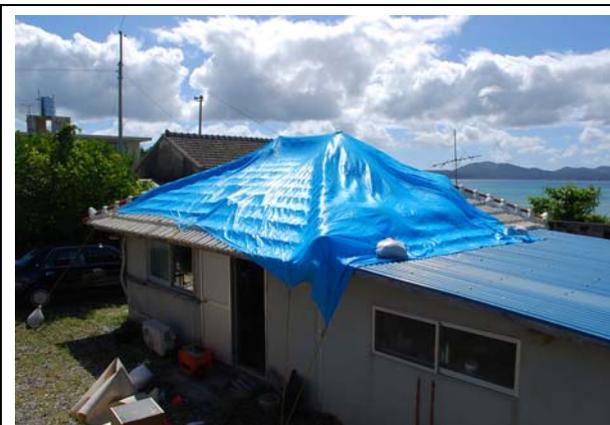
K-1 被害家屋北西側より撮影

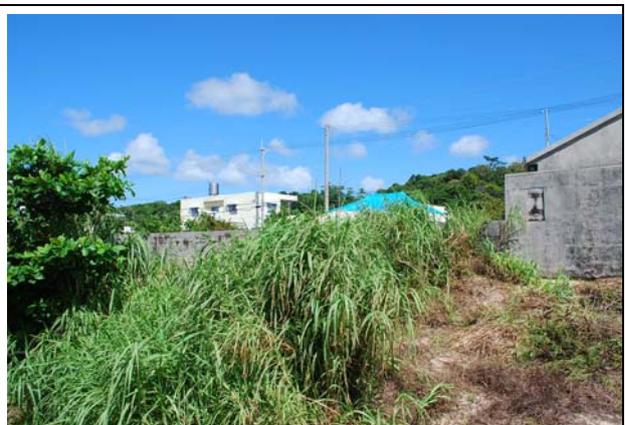
K-2 被害家屋南側の草むら

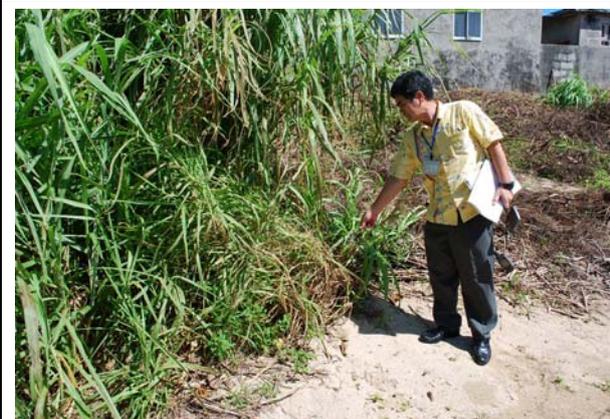
K-3 草がなぎ倒された痕跡

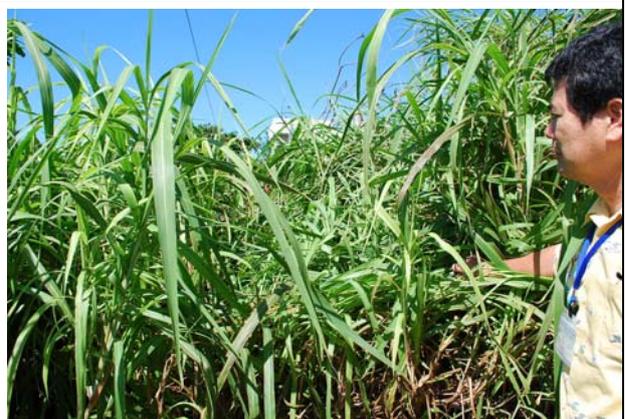
K-4 草がなぎ倒された痕跡

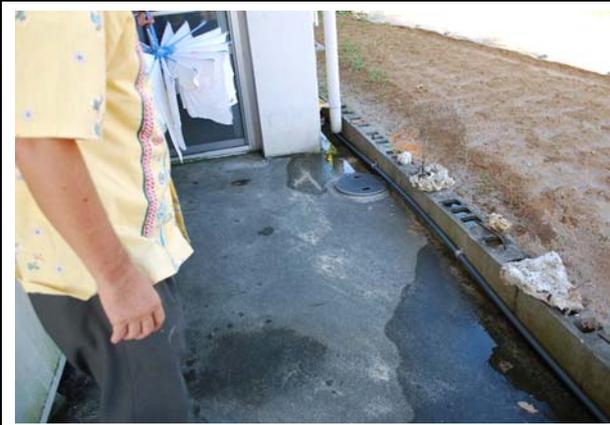
K-5 飛ばされてきた砂(大部分は除去済)

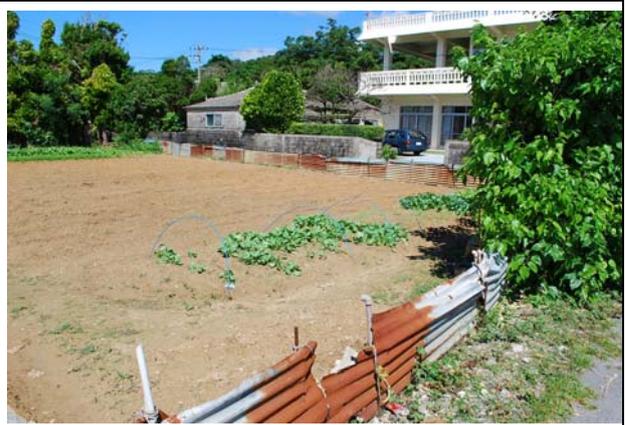
K-6 作物やフレームに突風の跡

- ・ 突風発生当時、屋内にいたが、「ゴー」というジェット機のような轟音と「キーン」という耳鳴りがした。
- ・ もの凄いな音がしたので窓から外を見ると、海岸の方から柱状の真っ黒い雲が南から北に移動してくるのが見え、砂が舞っていた。雲の幅は分からない。また当時、雨は降っていない。
- ・ 突風は約数秒で収まり、外をみると、畑に渦を巻いたような痕跡が残っていた(被害写真K-6参照)が、回転方向は不明。渦状の痕跡は、突風通過後に降った大雨で消えてしまった。
- ・ 突風の発生した時間は時計をみると14時30分頃であった。13時過ぎには、テレビで竜巻注意情報のテロップが流れており、気象台の予測が的中したと、思わず拍手をした。
- ・ 海浜の砂が車や庭に落下していた。

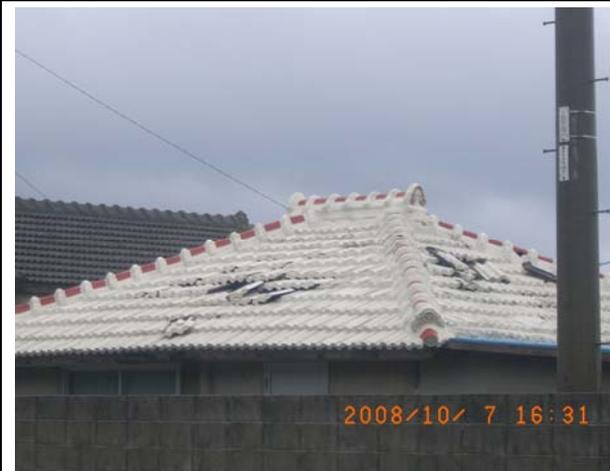
S-1 被害家屋北西側より撮影

- ・ 木造の平屋の瓦屋根で北側12枚、西側10枚の瓦がめくれており、数枚が飛散。屋根にもヒビが入った。
- ・ 14時30分ごろ、ゴーという音を聞いて、外に出てみると、被害家屋の屋根の瓦が飛んでいたという証言があった。
- ・ 現在のところ被害のあった家屋は、この1軒のみである。
- ・ 突風は県道を挟んで南側で発生し、北側へ約80メートル移動した。その間は約数秒。雨は降っていない、ゴーという音がしたという証言があった。
- ・ 畑には突風の痕跡がのこっていたという証言があった。
- ・ 瓦はめくれて浮きがあがっていた。

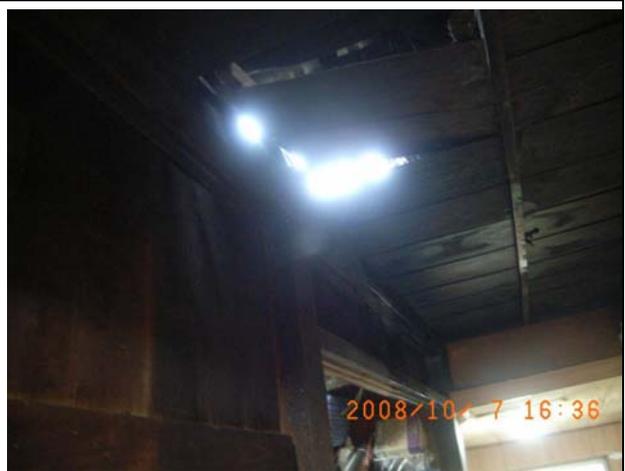
被害家屋内のずれた天井板

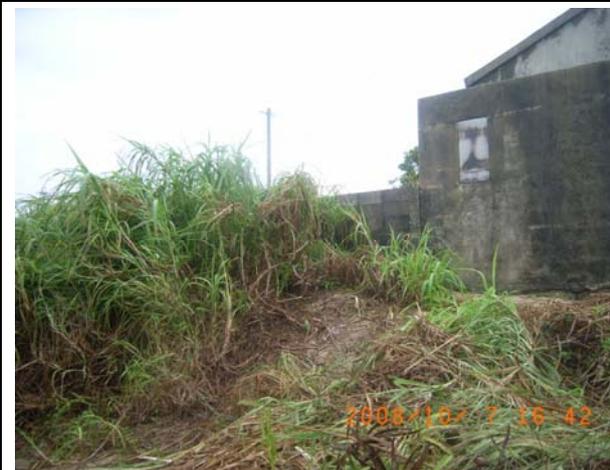
S-2 被害家屋南側の草むら

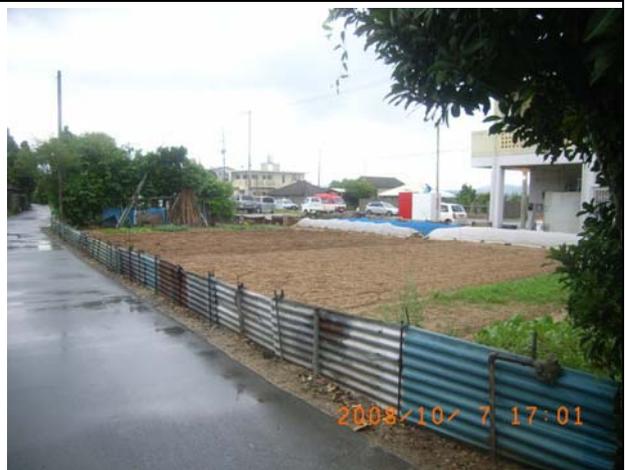
S-3 竜巻が通った畑の北西側より撮影
中央奥の白い屋根の建物が被害家屋

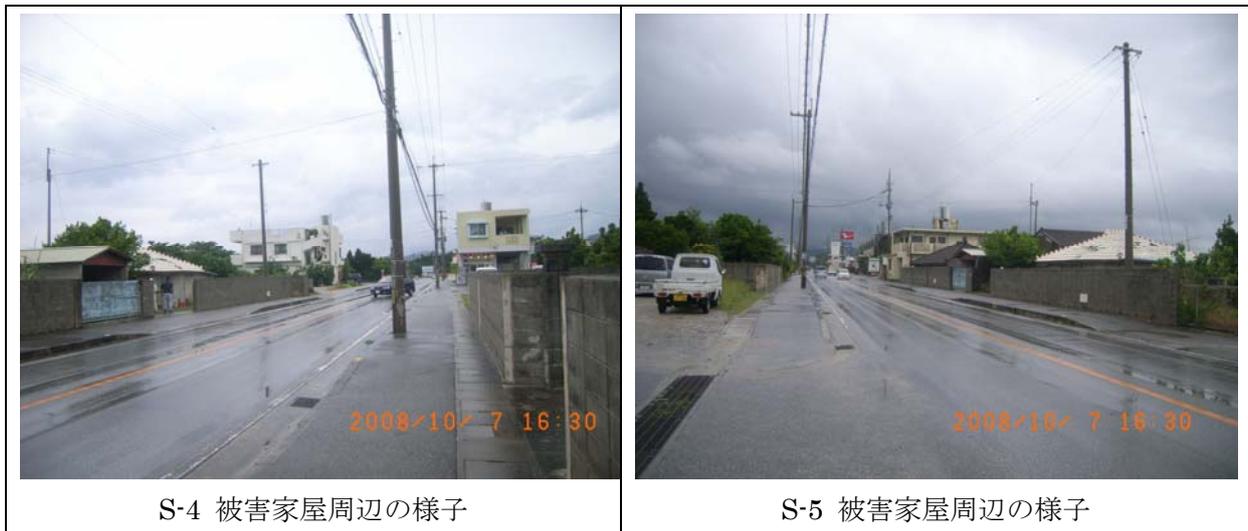
S-4 被害家屋周辺の様子

S-5 被害家屋周辺の様子
