平成20年10月11日に
檜山郡江差町で発生した突風について

(現地調査結果の報告)

平成20年10月15日

函館海洋气象台

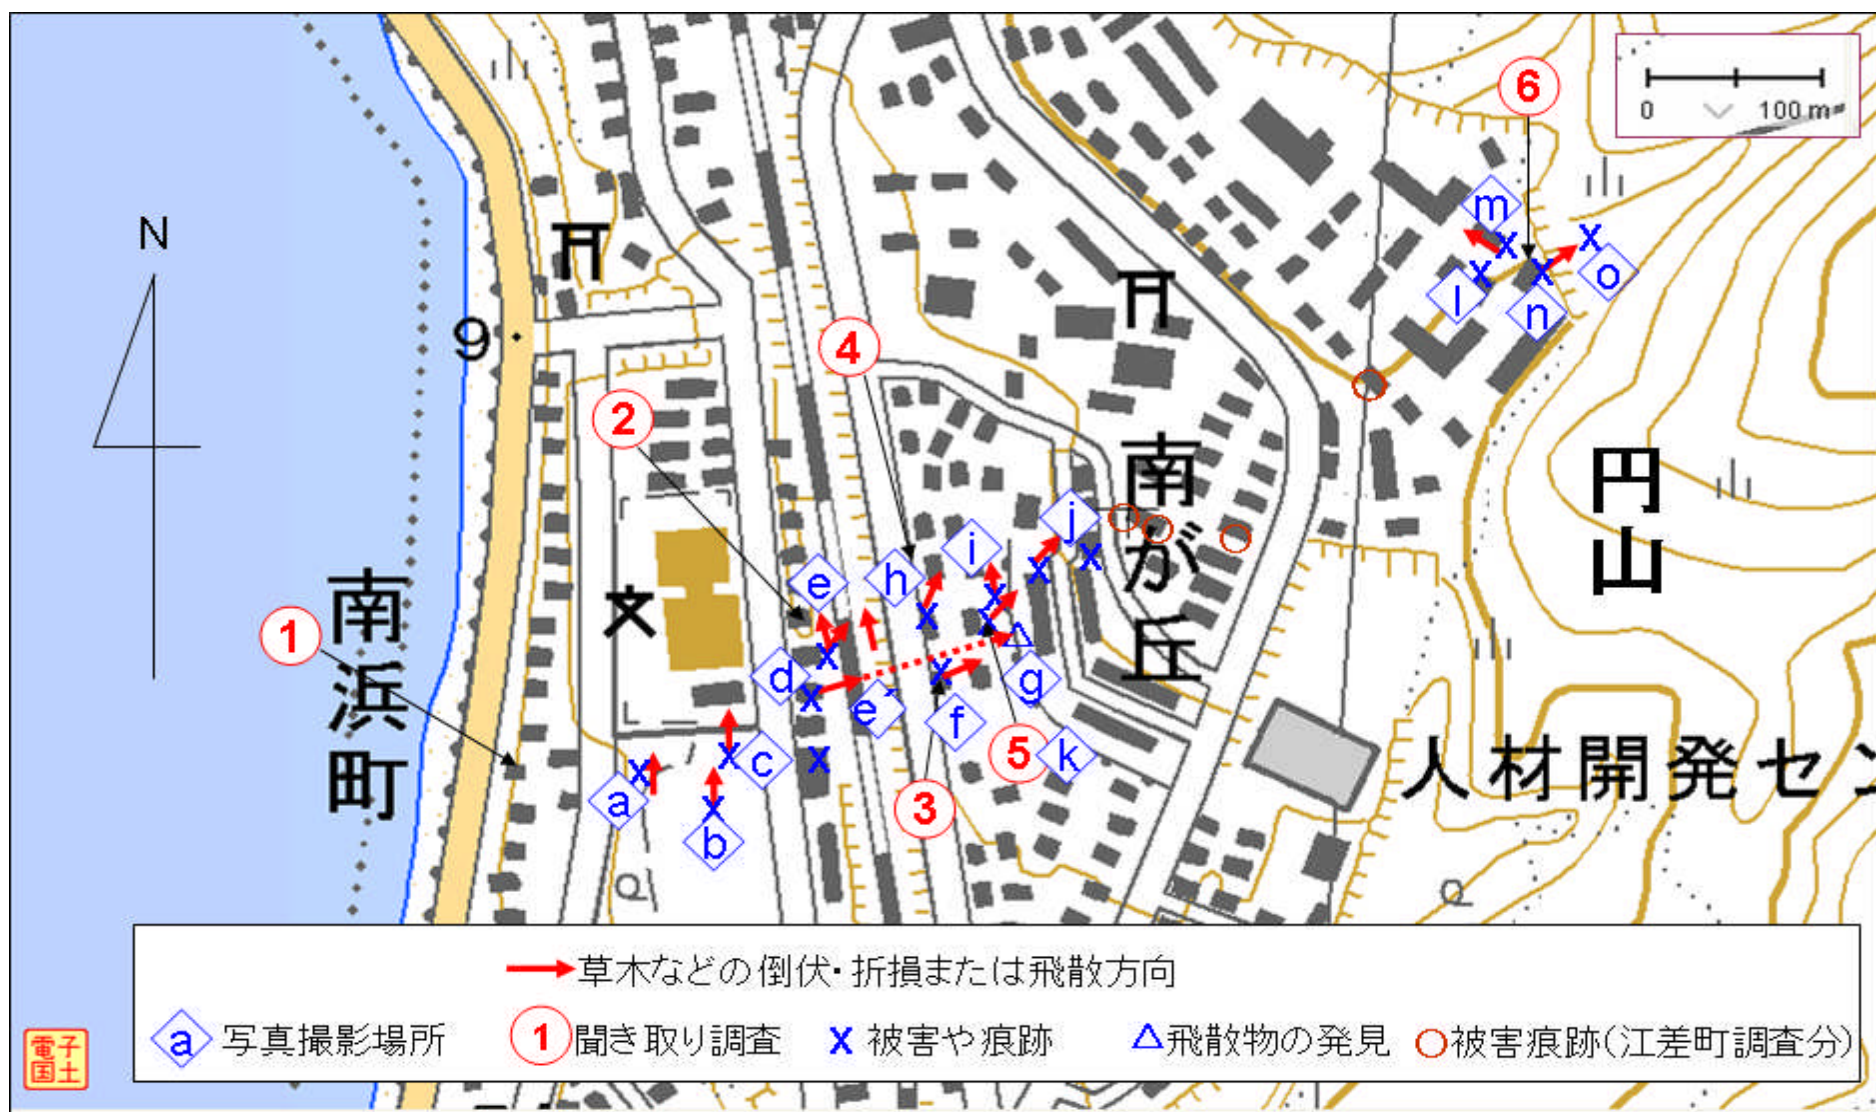
図 2 : 江差町被害地図(江差町調査含む)

この竜巻による被害範囲は、江差町南浜町から円山にかけて西南西～東北東方向へ約600m、北北西～南南東方向へ約70mだった。(現地調査結果による)

函館海洋気象台は、10月11日に檜山郡江差町(南浜町、南が丘、円山)の一部において、被災した建築物等の分布、被害の程度、風の状況等を現地調査するとともに、住民から聞き取り調査を行った(図2:江差町被害地図参照)。

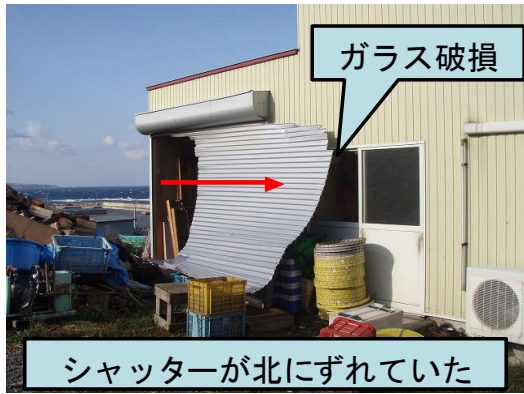
a

写真a(場所) 南浜町の倉庫

(被害状況) 南が丘小学校グラウンドの西側にある漁業関係者倉庫のシャッターが外れ北側にずれていた。

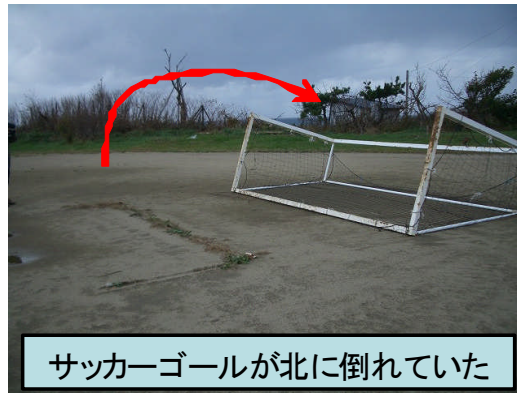
b

写真b(場所) 南浜町の南が丘小学校グラウンド

(被害状況) 南が丘小学校グラウンドの北側にあるサッカーゴール(鉄製ネット付き)が北側に約2～3m移動し倒れていた(地面を擦った痕跡なし)。

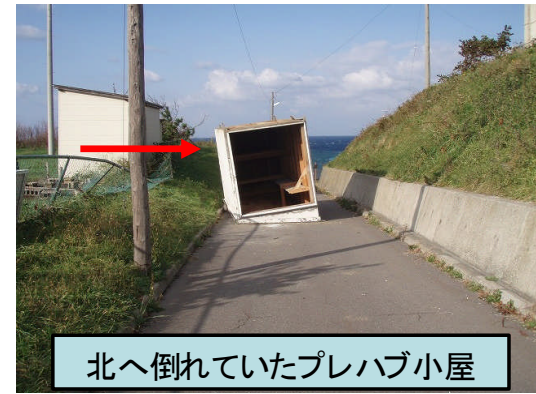
c

写真c(場所) 南浜町のプレハブ小屋

(被害状況) 南が丘小学校グラウンドの北側にあるプレハブ小屋(基礎なし)が、約1mのフェンスを乗り越え3m北側の町道に倒れた。

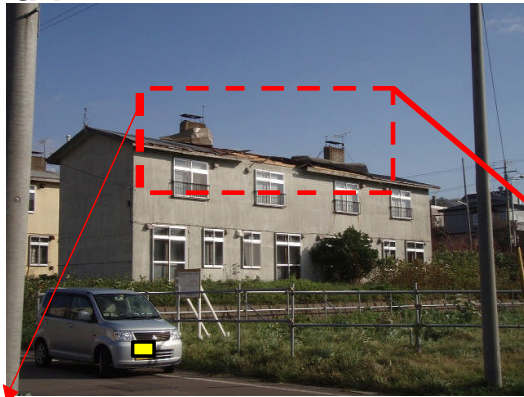
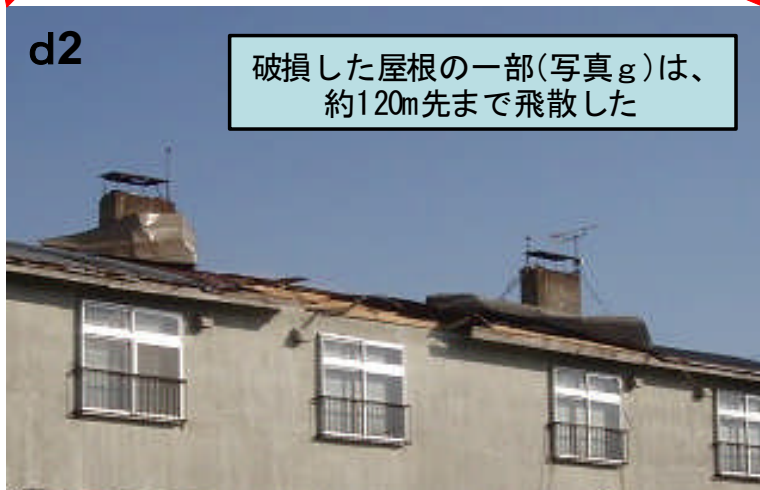
d1

写真d(場所) 南浜町の旧職員住宅(二階建非住家)

(被害状況) 南側屋根の一部が破損し、屋根の木杵(約2×3m)が東北東方向に約120m飛ばされていた。(北側屋根の破損はない)

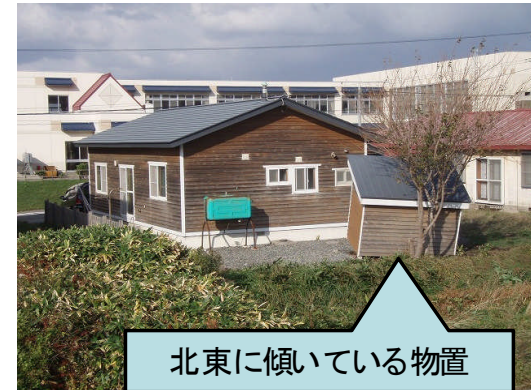
e1

写真e(場所) 教員宅の物置

(被害状況) 物置(幅約3m、奥行き約1.5m、高さ約2.5m、基礎なし)が北東方向に約1m移動し傾いていた。

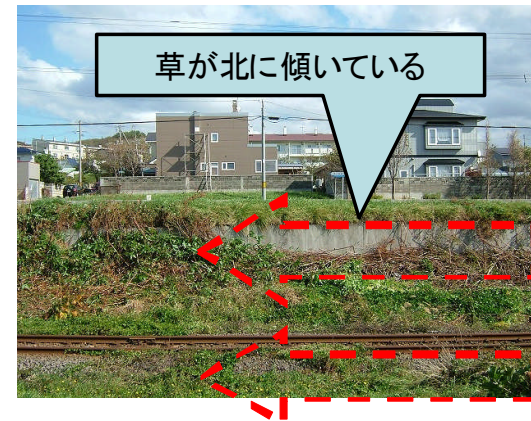
e2

(参考:物置の東側、JR江差線線路脇の雑草の一部が北方向に倒伏していた。(写真e2))

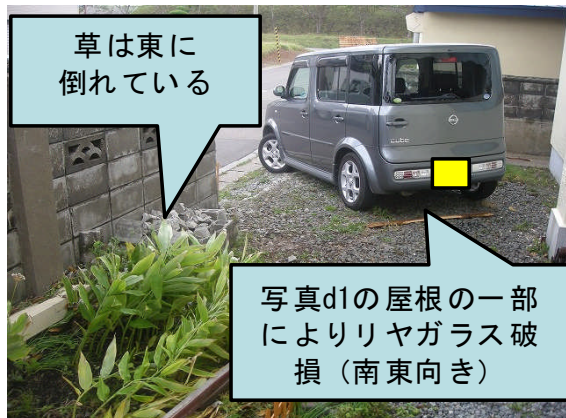
f

写真f(場所) 南が丘の住宅玄関前

(被害状況) 写真dの屋根の木杵の一部がぶつかり、駐車していた乗用車リアガラスが破損していた。屋根の木杵の一部は乗用車後ろに落ちていた。

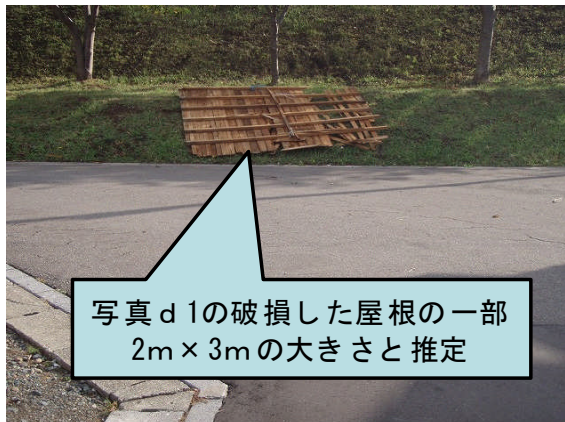
g

写真g(場所) 南浜町旧職員住宅の屋根の木杵が、120m飛ばされて南が丘道職員アパート17号裏側の土手に落ちていた。

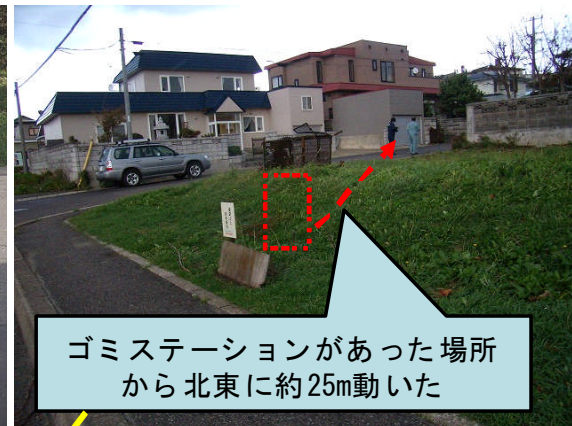
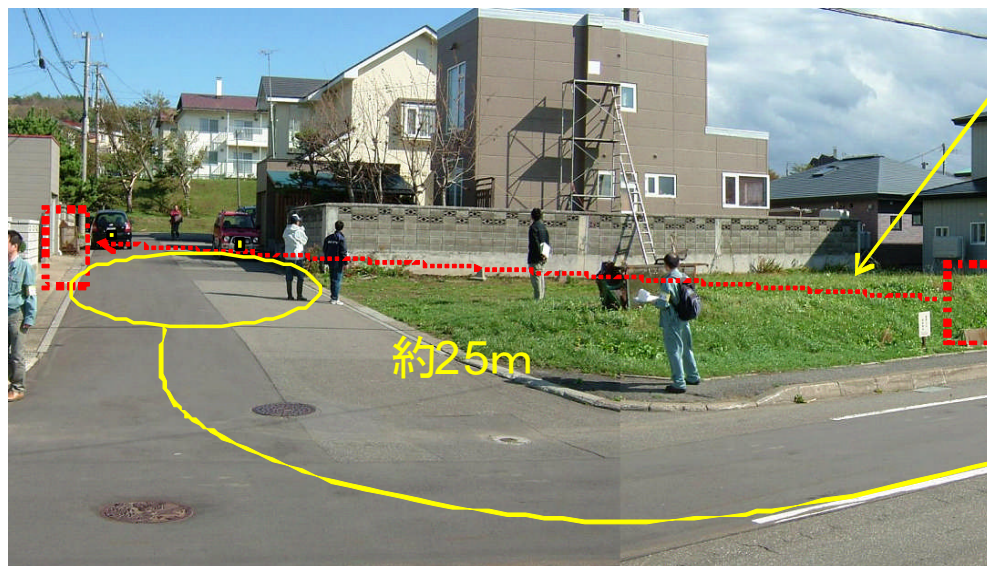
h1

写真h(場所) 南が丘の鉄製ゴミステーション

(被害状況) 幅・奥行き約0.8m、高さ約1.7mのゴミステーションが北東方向に約25m移動していた。移動線上の道路には楕円状の傷跡が残っていた。

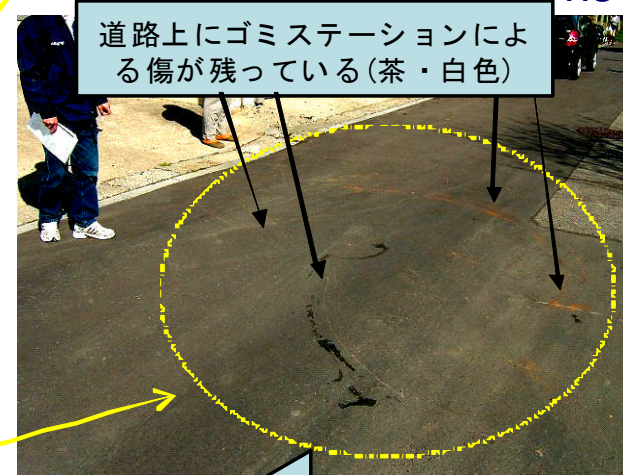
h3

移動線上の道路に残っていた楕円状の傷跡

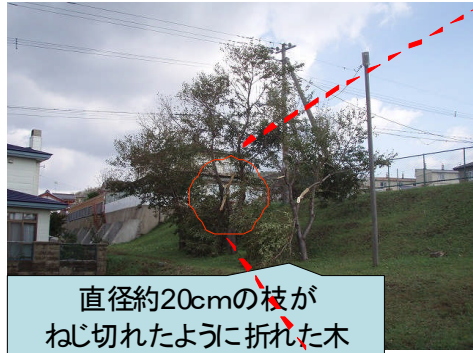
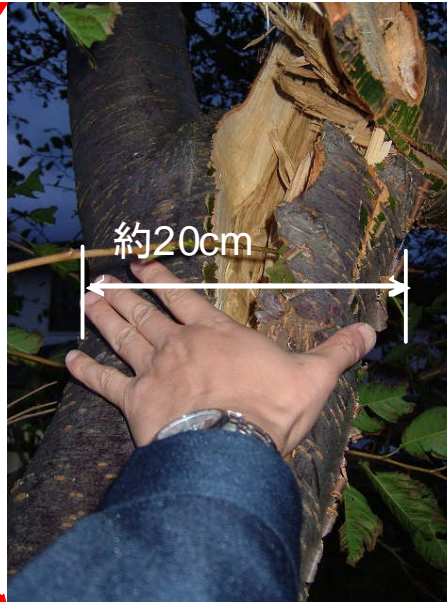
i1

写真i(場所) 南が丘の道職員アパート17号棟裏

- (被害状況) 桜の木の枝が直径約20cmの幹にかけて、ねじ切れるように折れていた。
- 写真j (場所) 南が丘の道職員アパート17号棟北側
(被害状況) コンクリート製の電柱(北海道電力)が北東方向に傾斜していた。
(場所) 南が丘の車庫1
(被害状況) 車庫のトタン屋根の一部が膨らむようにめくれた状態となっていた。
- 写真k (場所) 南が丘の車庫2
(被害状況) 車庫のシャッターがめくれて、天井が膨らむように破損していた。また、網状の鉄製ゴミステーションが、北東方向に約15m移動していた。
- 写真l (場所) 円山の車庫
(被害状況) 車庫全体が膨らむように所々めくれた状態となっていた。
- 写真m (場所) 円山の木柵
(被害状況) 北西方向に倒れていた。
- 写真n (場所) 円山の住宅
(被害状況) 庭木が折れ、北東へ飛んでいた。
- 写真o (場所) 円山の木(突風の痕跡を確認できた最終地点)
(被害状況) 直径40~50cmの幹が折れ北西側に傾いていた。また、周辺にも北西側に折れた枝を複数確認した。

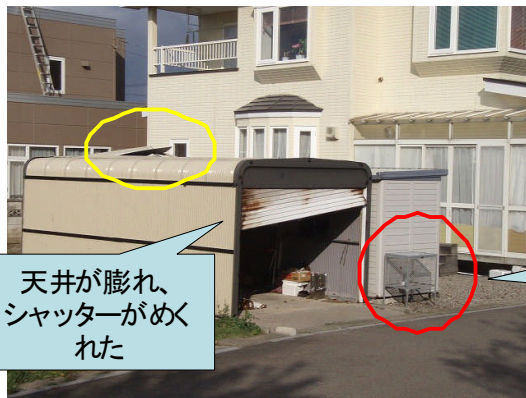
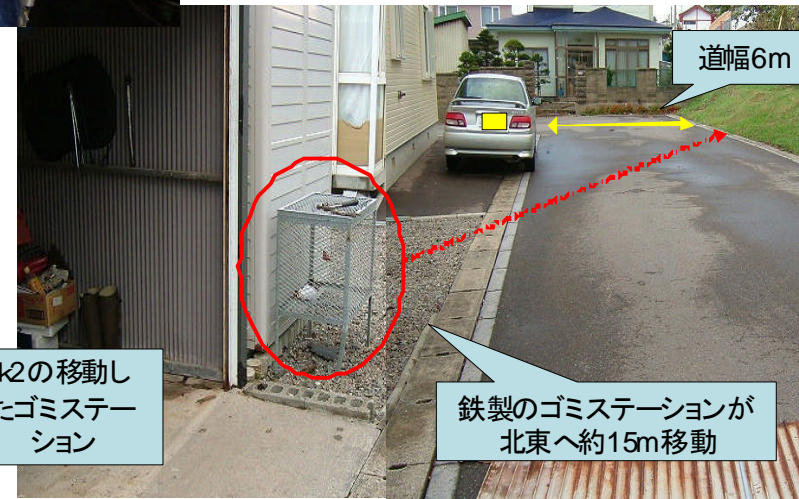
K1

k2の移動し
たゴミステー
ション
