現地災害調査報告

平成20年10月15日に新潟県新潟市西区で発生した突風について

平成20年10月20日

新潟地方気象台

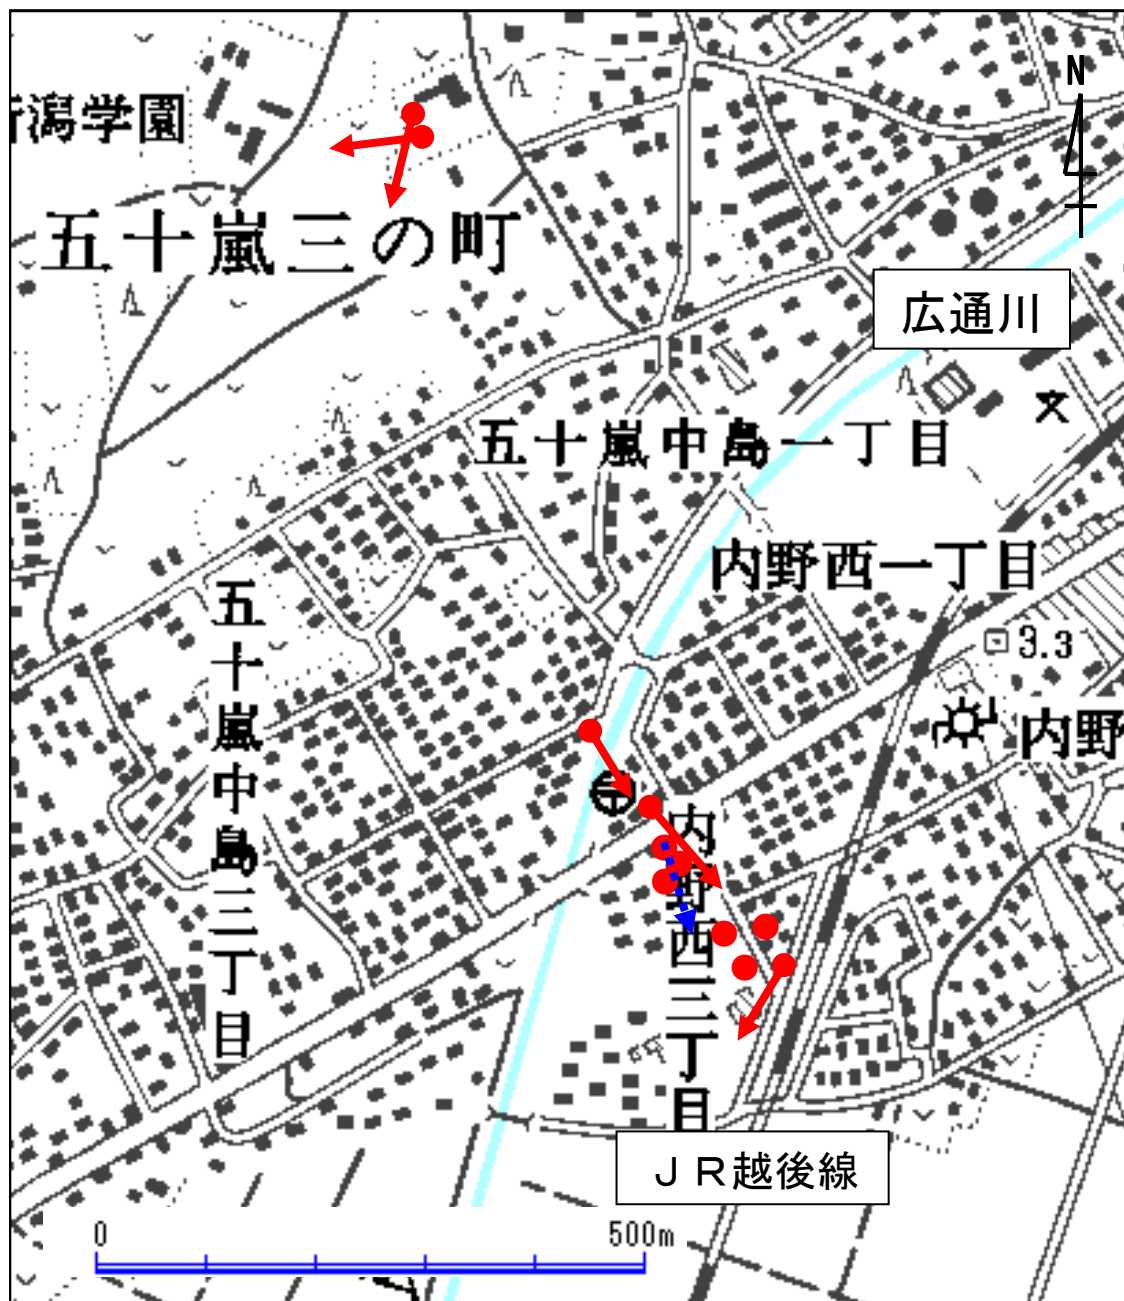
○被害状況分布（新潟県新潟市西区）

- 木や物が倒れた方向
- トタン屋根が飛んだ方向
- 被害の発生した地点

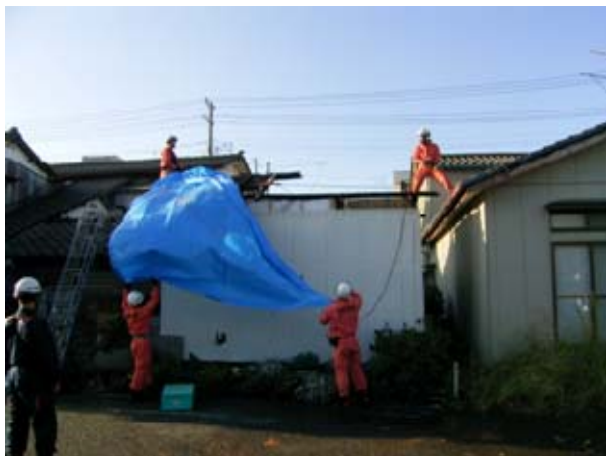
①トタン屋根剥離
(南東から撮影)

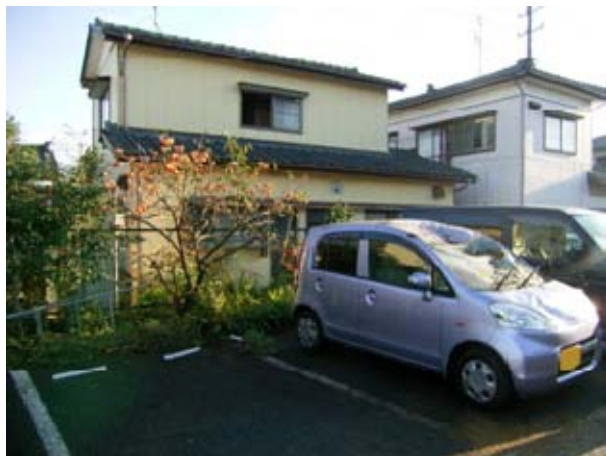
②トタン屋根飛散により破損した軽自動車
2階ガラス破損
(北東から撮影)

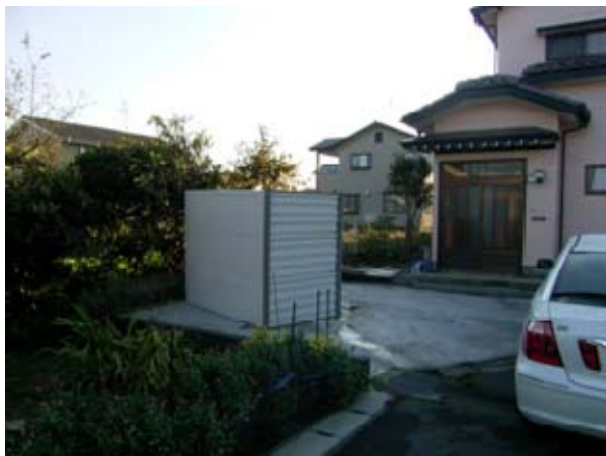
③物置転倒
(北東から撮影)

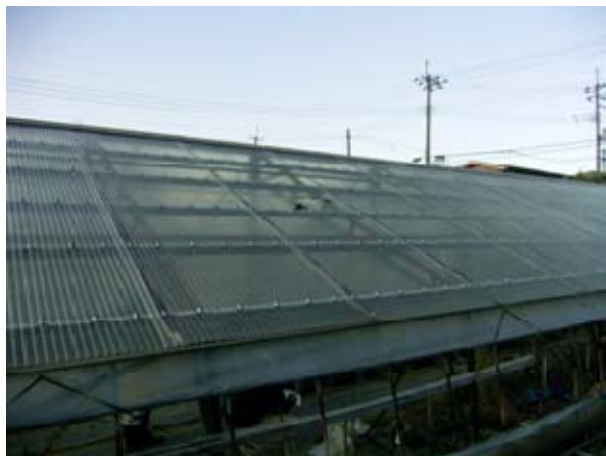
④ハウスの波板の屋根破損
(南東から撮影)

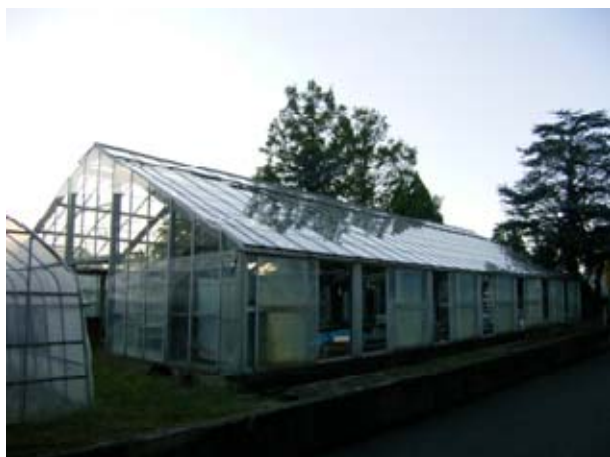
⑤ハウスのガラス屋根破損
(南東から撮影)

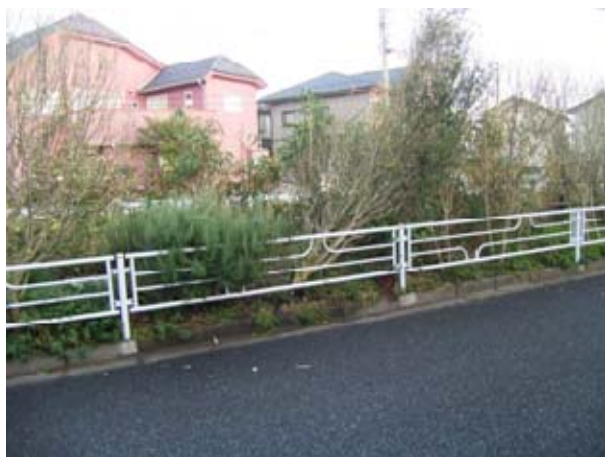
⑥植木が傾いた
(北西から撮影)
