現地災害調査速報

平成20年10月24日に三重県志摩市で発生した突風について

平成20年10月25日

津 地 方 気 象 台
東 京 管 区 気 象 台

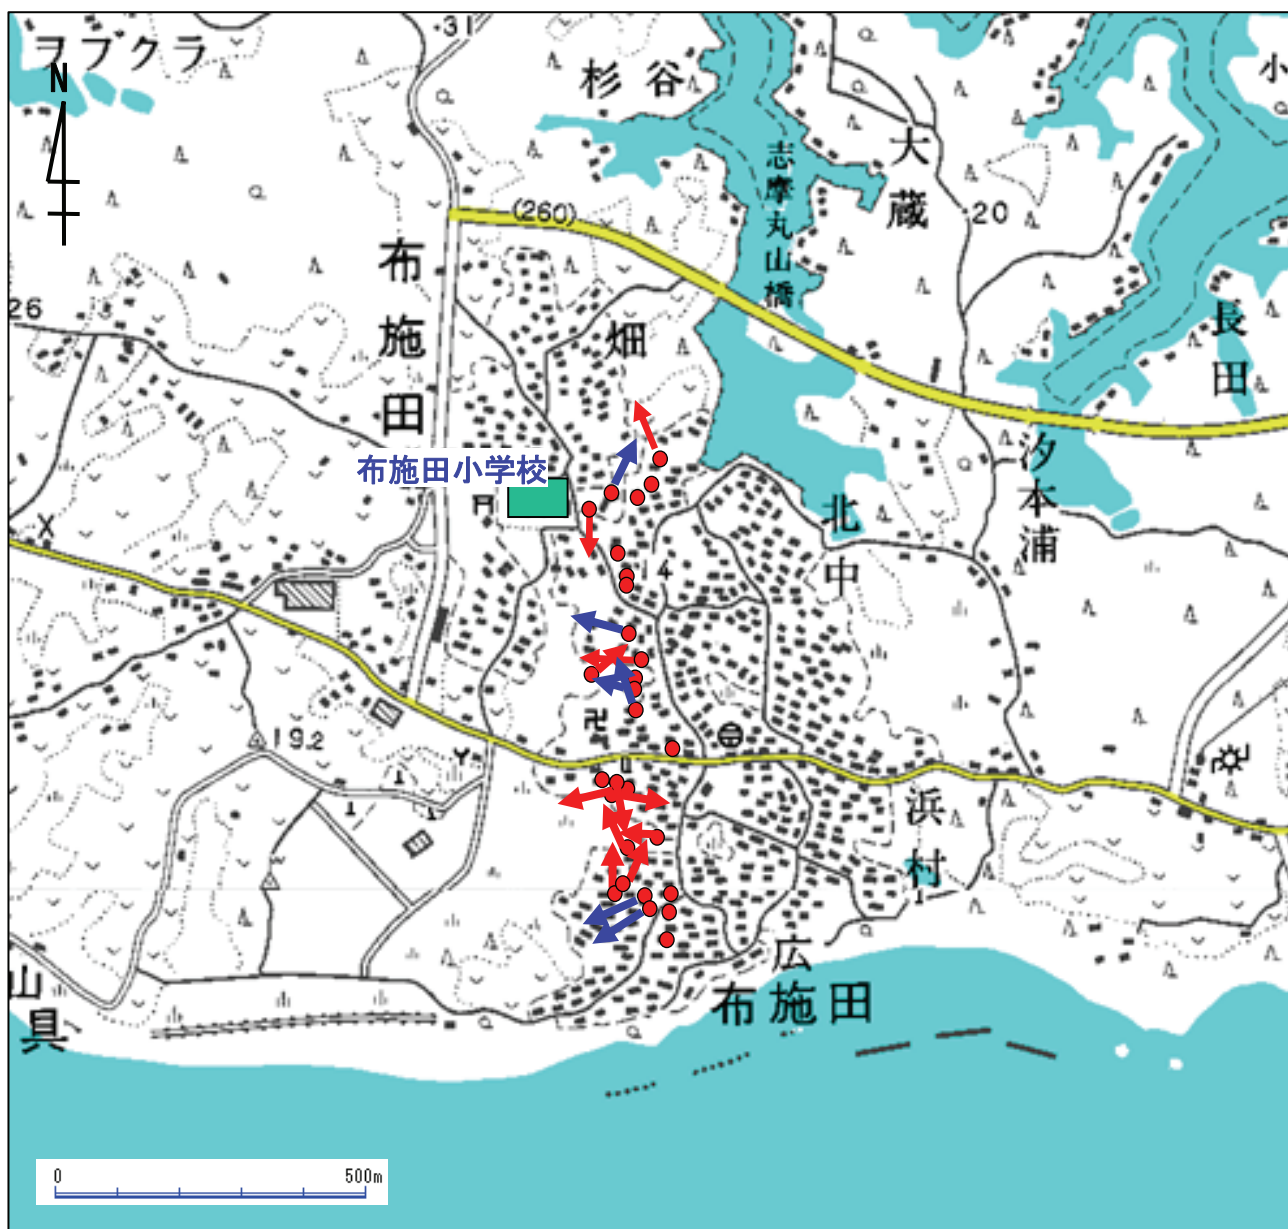
○被害発生地域拡大図（三重県志摩市志摩町布施田）

- ①被害の発生時刻に被害地付近を活発な積乱雲が通過中であった。
- ②被害や痕跡は長さ約800m、幅約100mの帯状に分布していた。
- ③被害や痕跡から推定した風向に収束性を示す部分があった。
- ④「突風の前にゴーという音が近づいてきたのを聞いた」という証言があった。

- ➡ 植生が倒れた方向
- ➡ 屋根瓦や物が飛んだ方向
- 被害・痕跡を確認した地点

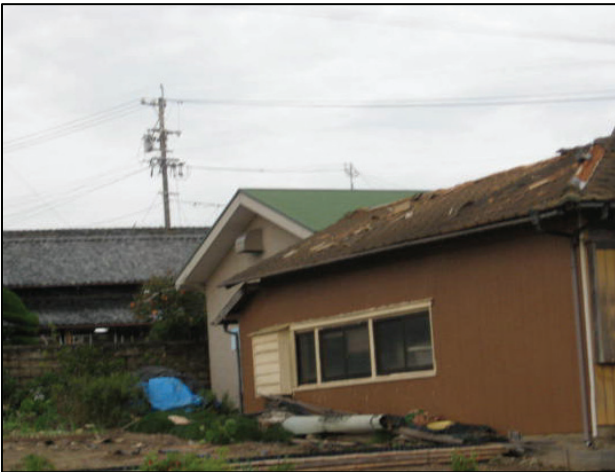
- ①複数の住家で屋根瓦の飛散がみられた。

① 住家屋根瓦の飛散（南西から撮影）

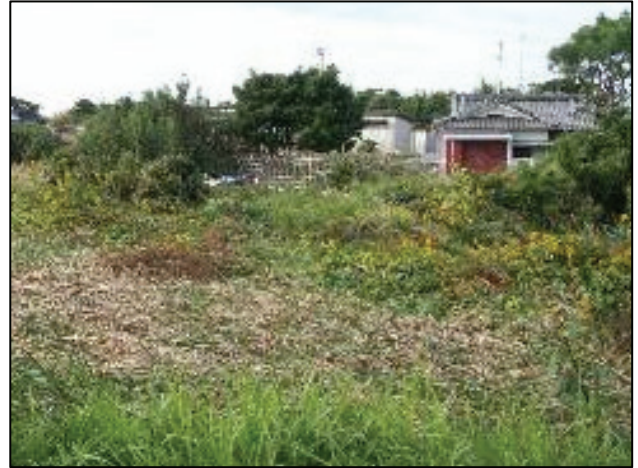
② 雑草の倒伏（南から撮影）

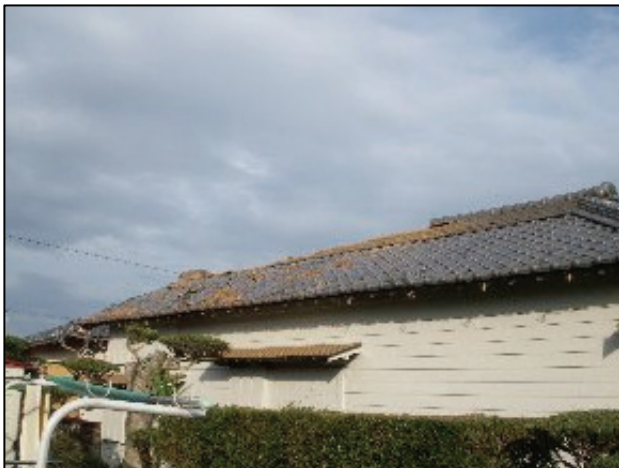
③ 住家屋根瓦の飛散（南西から撮影）

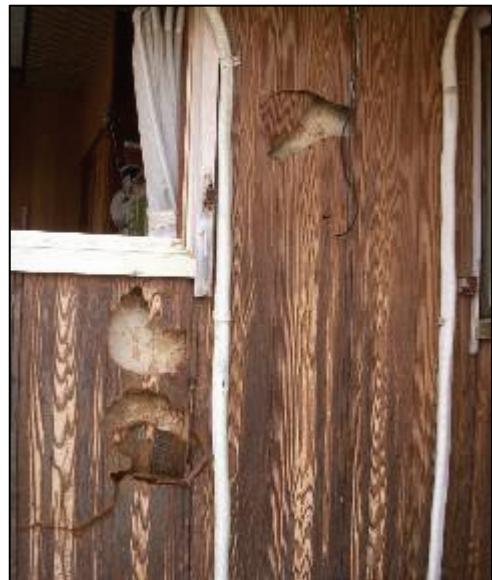
④ 複数の屋根瓦飛散による住家壁面の損傷（東から撮影）

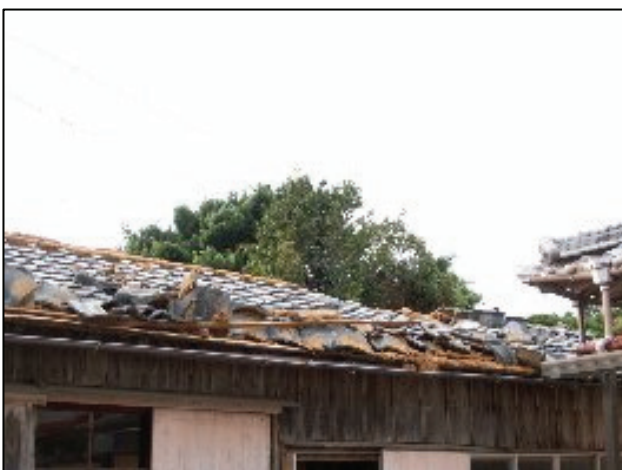
⑤ 住家屋根瓦の破損（東から撮影）

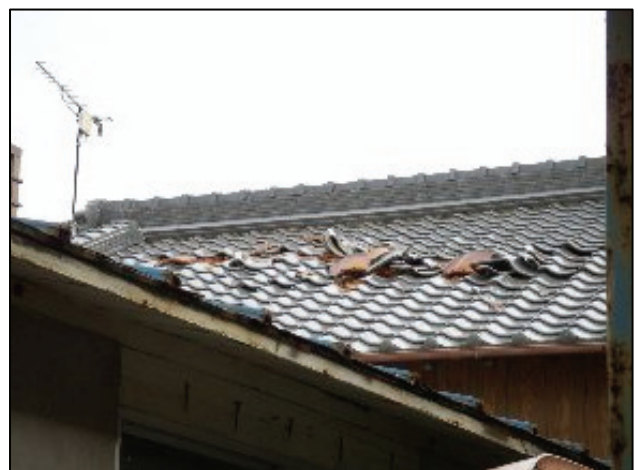
⑥ 住家屋根瓦のめくれ（北西から撮影）
