平成 20 年 10 月 26 日に秋田県にかほ市で発生した突風について

10 月 26 日 17 時頃、にかほ市象潟（きさかた）と金浦（このうら）で突風が発生し、トタン屋根の飛散等の被害が発生しました。現地調査の結果は以下のとおりです。

平成 20 年 10 月 30 日
秋田地方気象台

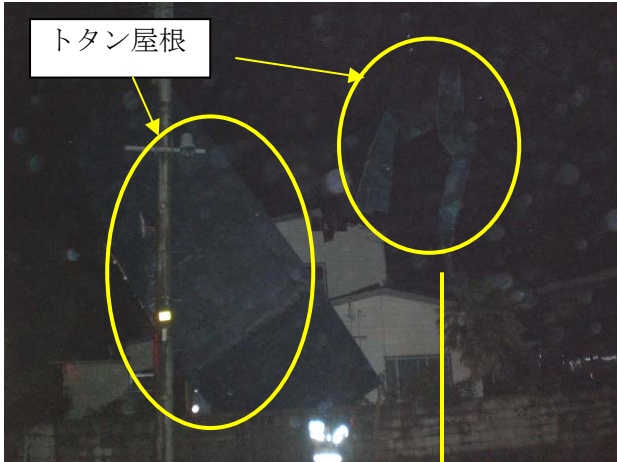
- ① 住家のトタン屋根の飛散等がみられたが、周囲の状況からF1には満たないと判断した。
- ② 非住家が一部損壊した。

① 飛散したトタン屋根 (東→西を撮影)

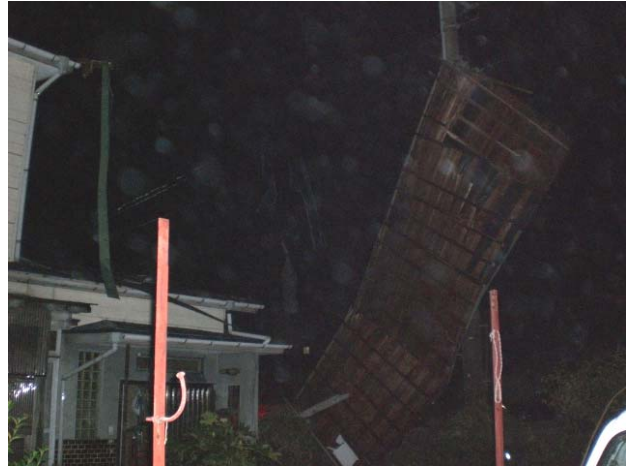
② ①の写真を反対方向から撮影したもの

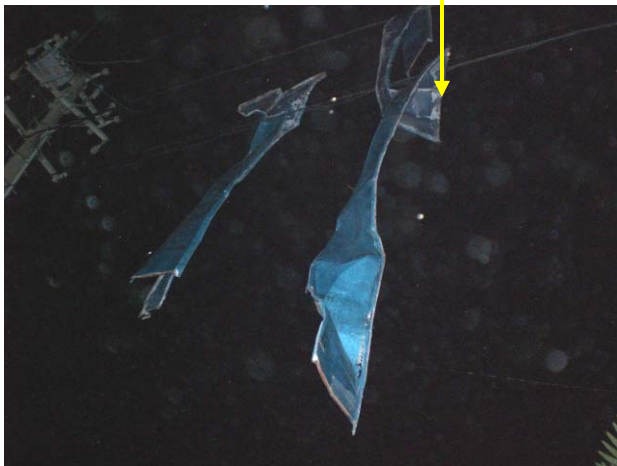
③ 飛散したトタン屋根

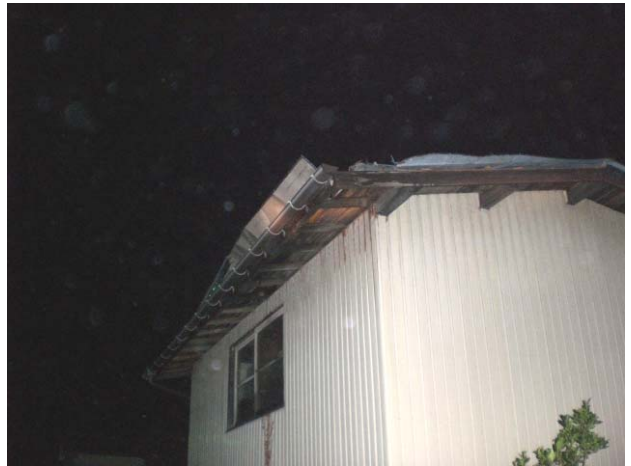
④ 物置のトタン屋根一部損壊

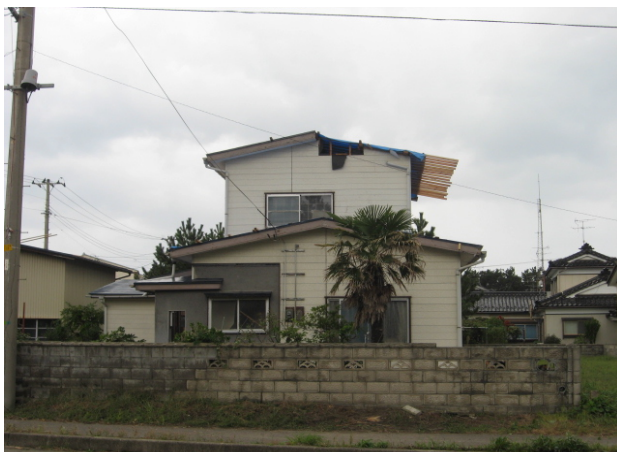
⑤ 翌日 27 日撮影 ①の写真とほぼ同じ方向 (東→西を撮影)

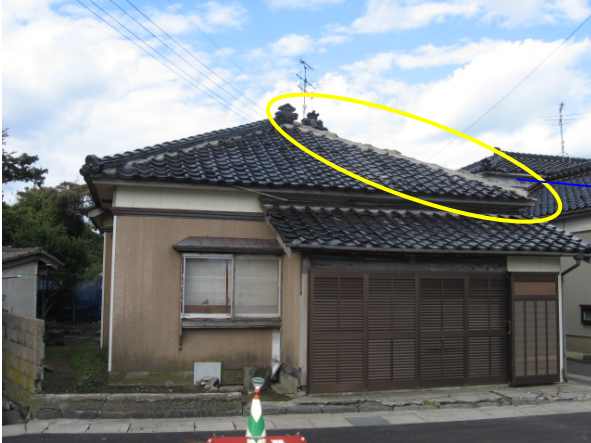
家屋の屋根が一部損壊したが、被害が1か所しかなかった。

① 瓦屋根の一部落下 (南から撮影)

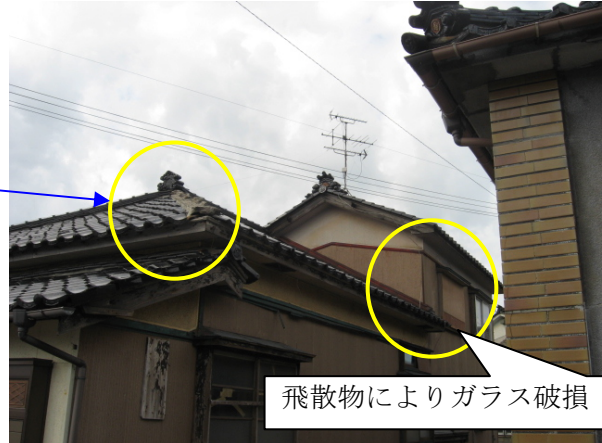
② 瓦屋根の被災状況 (南東から撮影)

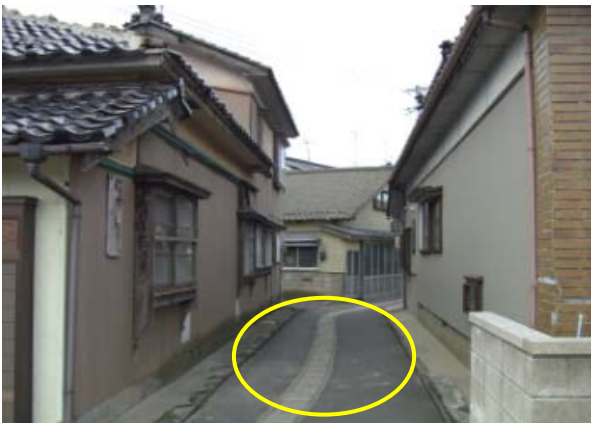
③ 瓦屋根一部落下の痕跡
