平成20年11月7日に
様似郡様似町で発生した突風について
(現地調査結果報告)

平成20年11月12日

室蘭地方气象台・浦河測候所

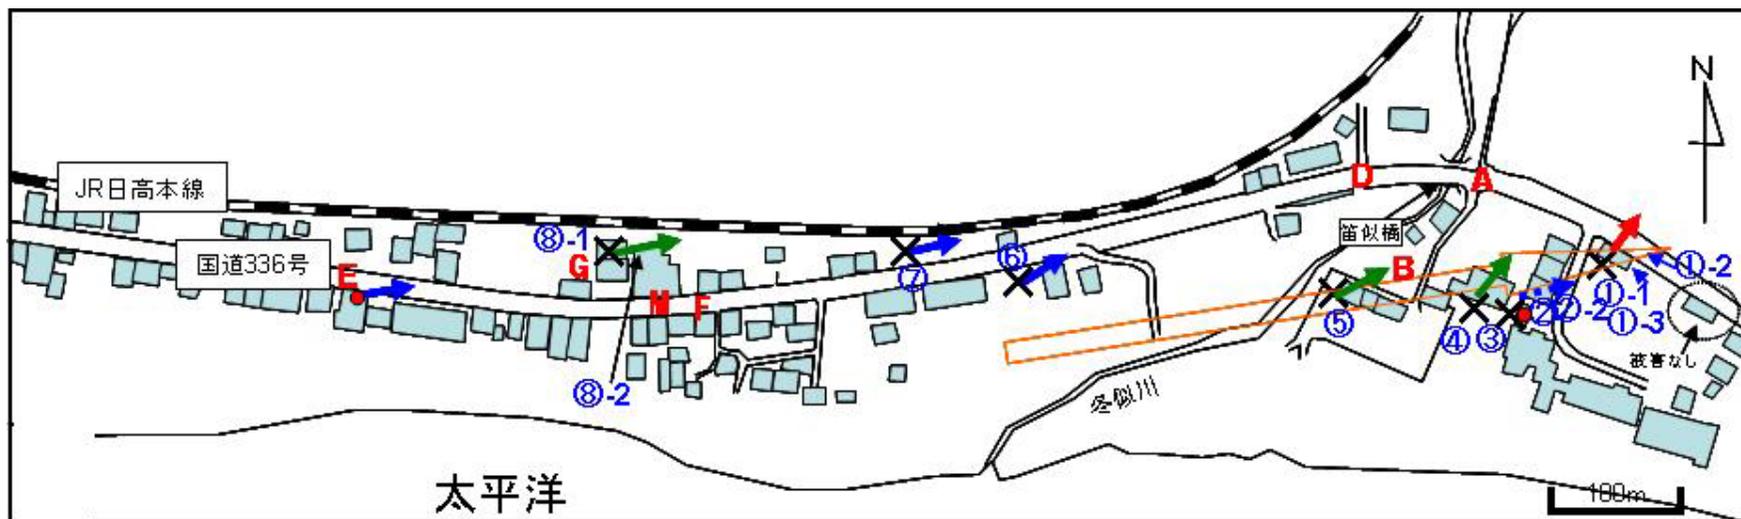
図2 様似町鵜苫被害地図(様似町調査を含む)

この突風による被害は、鵜苫地区の幅約 10～20m、長さ約 700m の範囲であった。

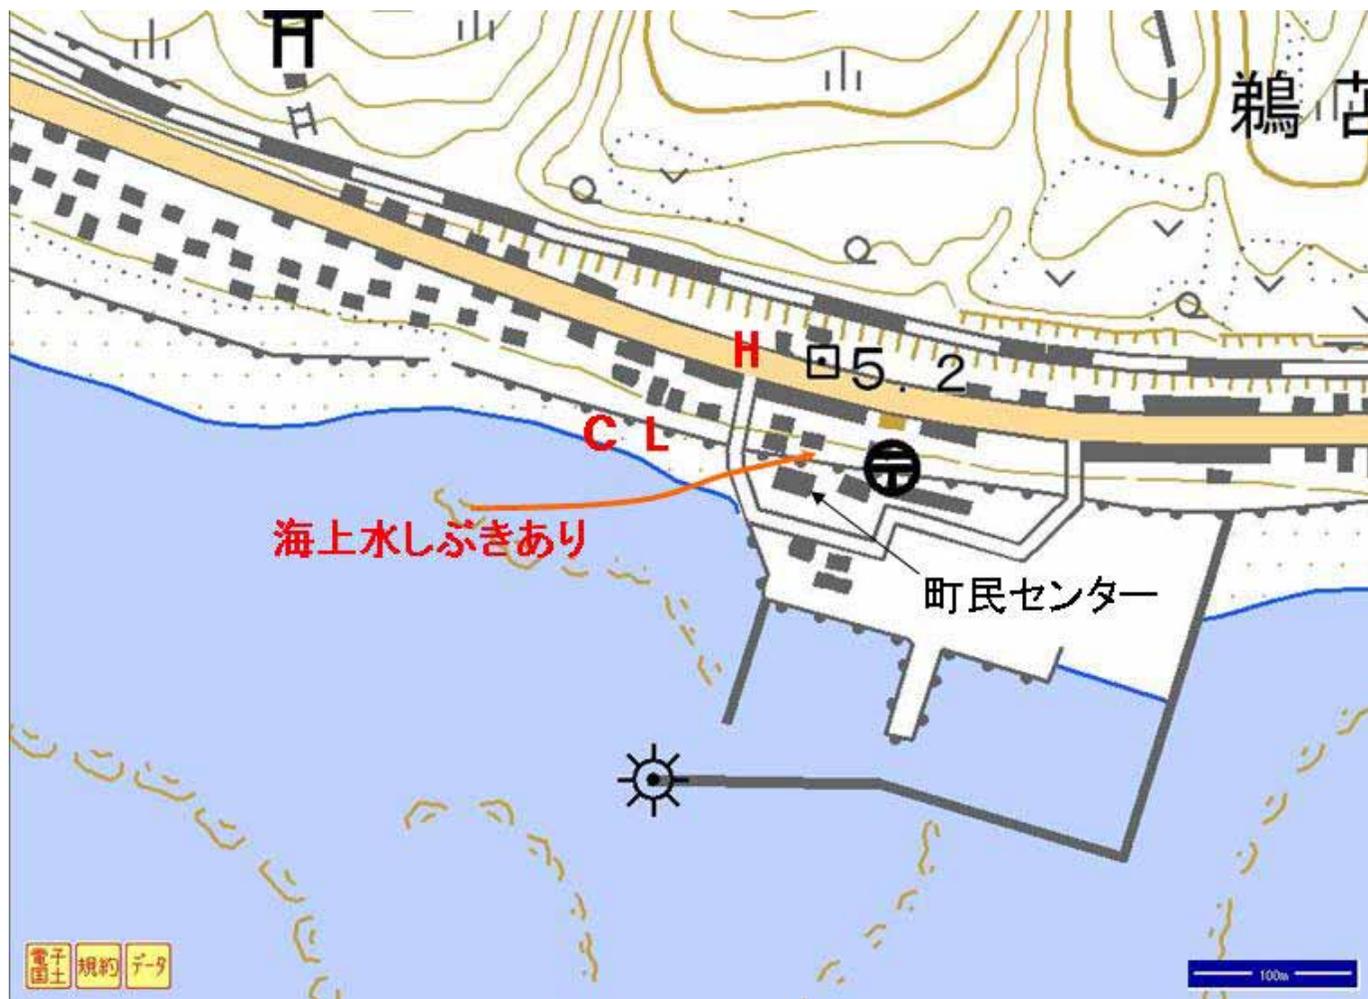
図3 鵜苫漁港付近聞き取り調査図(矢印は目撃証言による竜巻移動方向)

- Aさん：南西の方向から黒い雲が近づき、雷を伴い、風は強まり物が浮き上がった。時刻は8時40分頃（室内から）。
- Bさん：風で小屋が壊された。室内にいて外は見えていない。時刻は8時40～50分頃。Cさんが海上で白いものを見た聞いた。
- Cさん：5～6名で拾い昆布作業中、天気が次第に悪化してきたので、陸に上がろうとした時、海上の竜巻を目撃し急いで陸に上がった。初めに確認した場所は さんの定置網付近（鵜苫漁港の鵜苫住民センターの西側付近の海岸から200～300m）で鵜苫町民センター付近を通り陸に上がった。漁港に上げている磯舟が反時計周りに45度ずれた。竜巻の状態は（漏斗雲が地上に達した状態ではないが）海面付近に水しぶきが上がっているように白くなっていた。波はやや高く音は確認出来ない。気温は割合暖かく変化も無かった（ただし波打ち際で作業中）竜巻が過ぎてから強い雨が降り出した（雹は無かった）。

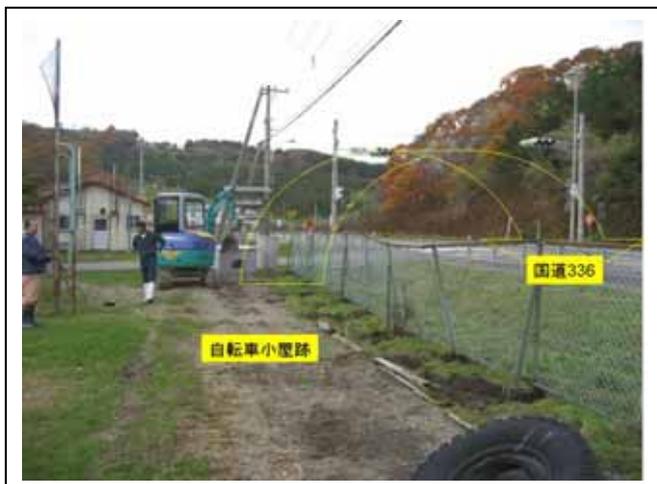
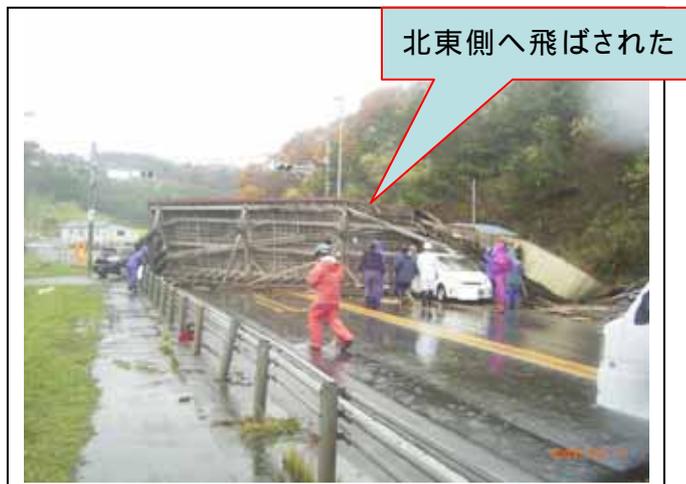
-1

写真 -1、 -2 鵜苫小学校の自転車小屋

(被害状況) 鵜苫小学校のグラウンド横にある自転車小屋が国道に吹き飛ばされたが、現地に気象庁機動調査班が到着した時には既に撤去されていた。

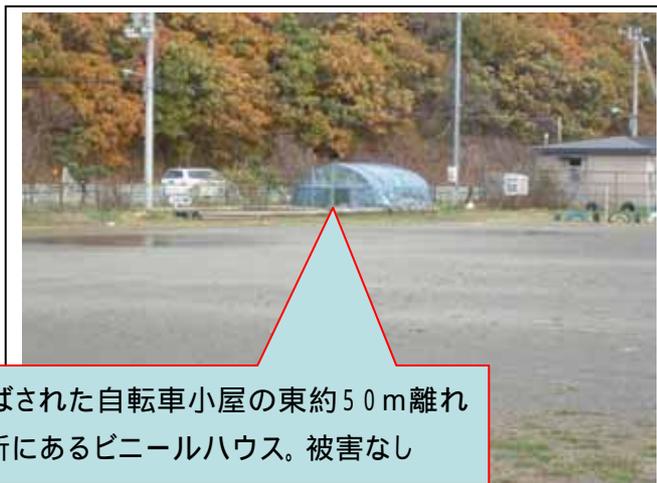
-3

(参考：自転車小屋から東に約50m離れたビニールハウス(写真 -3)には被害がなかった)

飛ばされた自転車小屋の東約50m離れた所にあるビニールハウス。被害なし

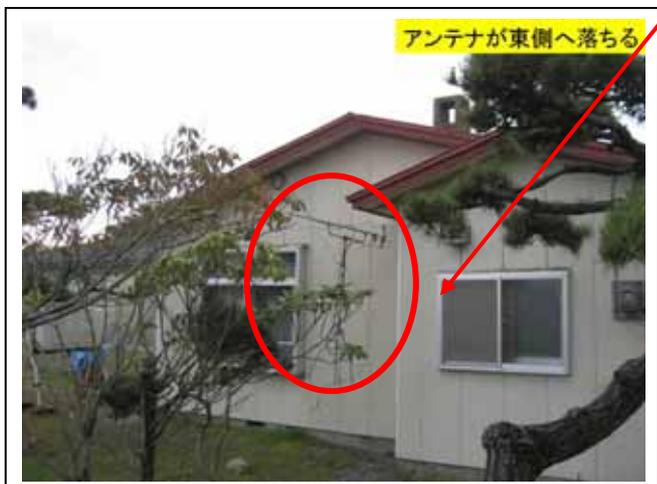
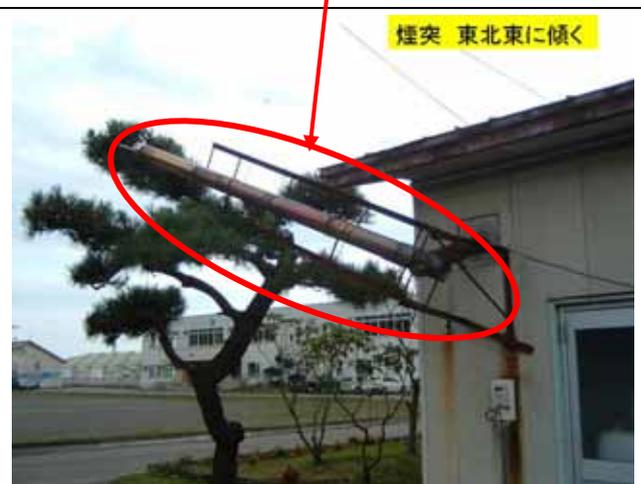
-1

写真 教員住宅

(被害状況) テレビアンテナは東側(写真 -1)に落ちて、煙突(写真 -2)は東北東に傾いていた。

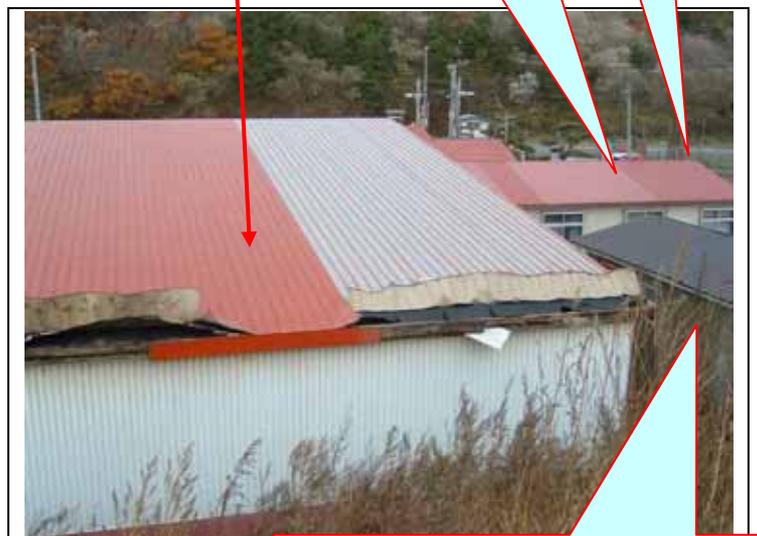
写真 鵜苫小学校の物置

(被害状況) 南西側の壁の一部が剥離した。

壁の剥離があった小学校の倉庫

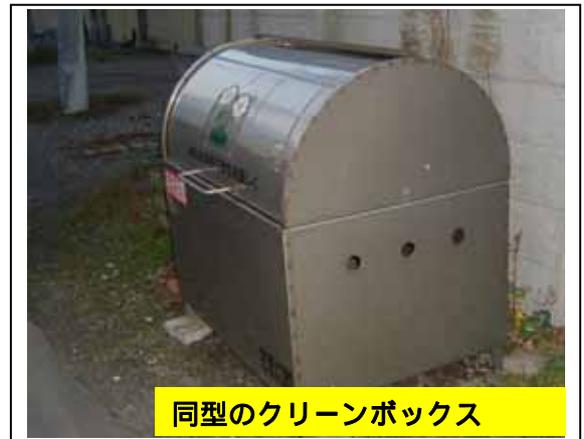
写真 クリーンボックス

(被害状況) 突風により東方向に飛ばされ、破損した。(写真はその同型)

同型のクリーンボックス

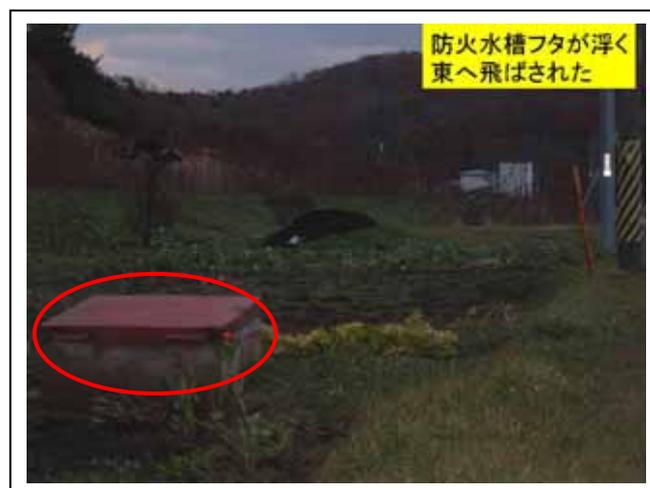
写真 防火水槽

(被害状況) 蓋が浮き上がり東へ飛ばされた。

防火水槽フタが浮く
東へ飛ばされた

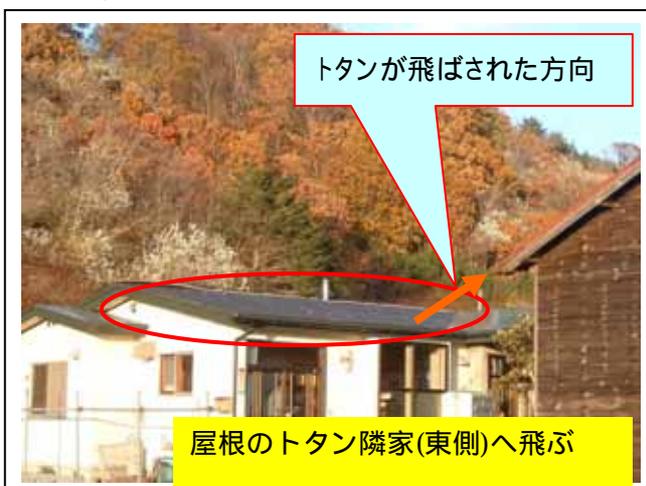
-1

写真 -1、 -2 民家

(被害状況) 屋根のトタンの一部が剥れ、隣家(東側)に飛ばされていた。これにより隣家の駐車車両が損傷した。

トタンが飛ばされた方向

屋根のトタン隣家(東側)へ飛ば

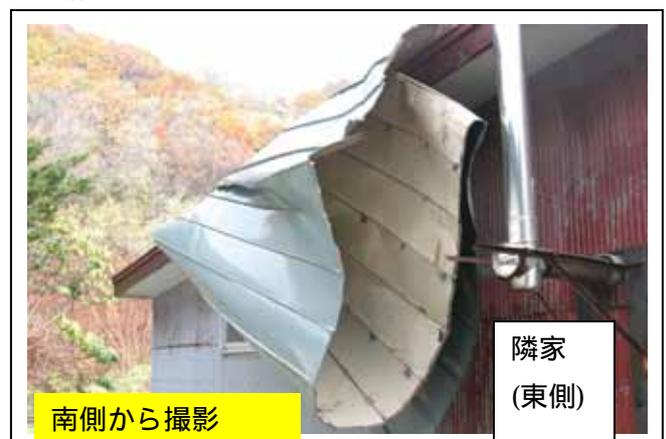
-2

南側から撮影

隣家
(東側)
