# 現地災害調査速報

平成20年11月23日に石川県羽咋郡志賀町で発生した突風について

平成20年11月24日

金 沢 地 方 気 象 台  
東 京 管 区 気 象 台

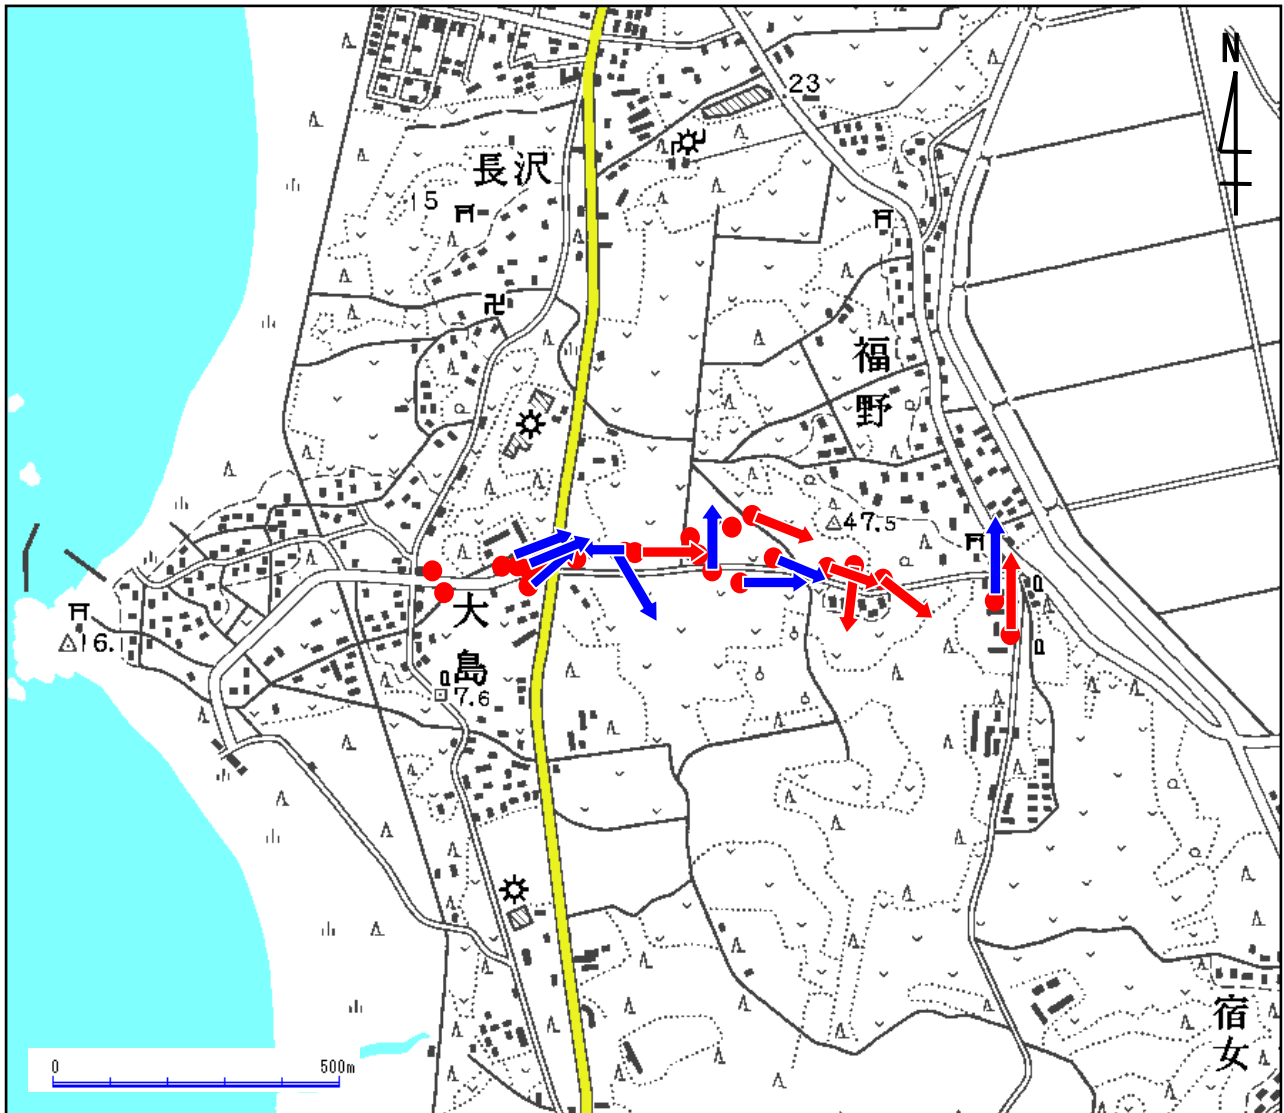
# ○被害発生地域拡大図（石川県羽咋郡志賀町）

- ・漏斗雲とみられる雲の垂れ下がり、その直下の地上付近で物を巻き上げている渦の目撃があった。
- ・被害は断続的ながら、長さが約1kmの線上に分布していた。
- ・物の飛散方向から推定した風向は西風が多かったが、一部に収束性が見られた。
- ・耳の異常を感じたという証言があった。
- ・被害の発生時刻、被害地付近を活発な積乱雲が通過中であった。

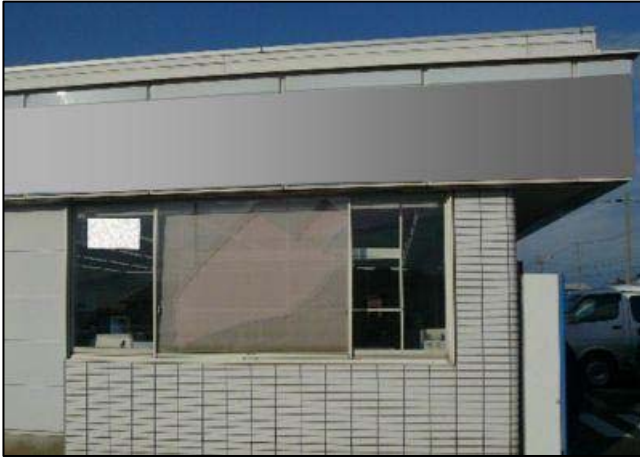
① 破損した商店南側の窓ガラス【南から撮影】

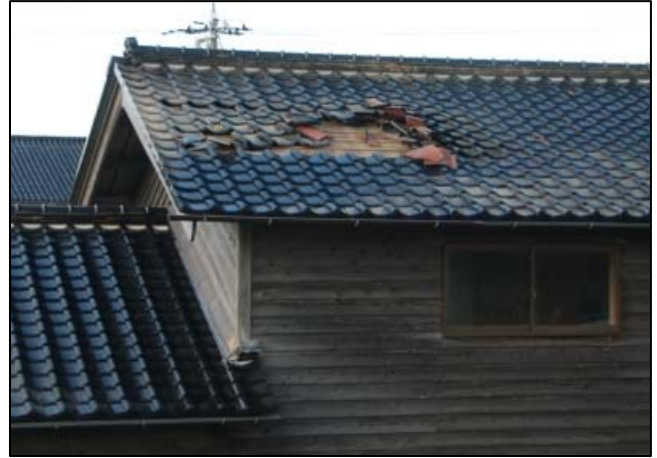
- ・複数の住家の瓦がめくれた。
- ・コンテナが転倒した。
- ・住家の瓦が10m程度飛散しておりF1の可能性はあるが、周辺の状況からF1との特定に至らなかった。

② 非住家の屋根瓦のめくれ【南から撮影】 瓦数枚は東側の田(10~15m)まで飛ばされた。

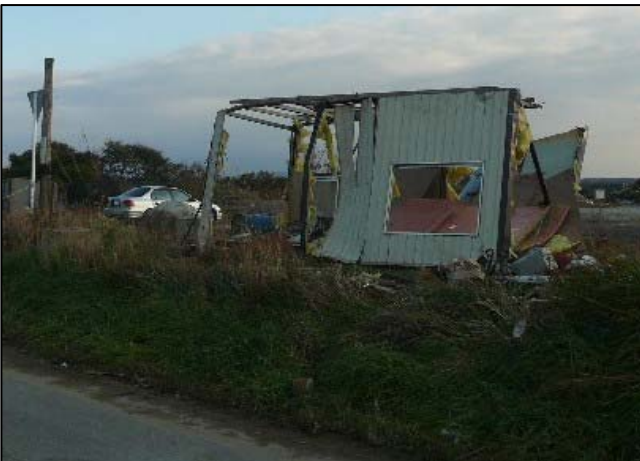
③ 転倒したコンテナ【北西から撮影】  
北方向に転倒し道路を塞いだ。  
※写真は道路上から撤去後

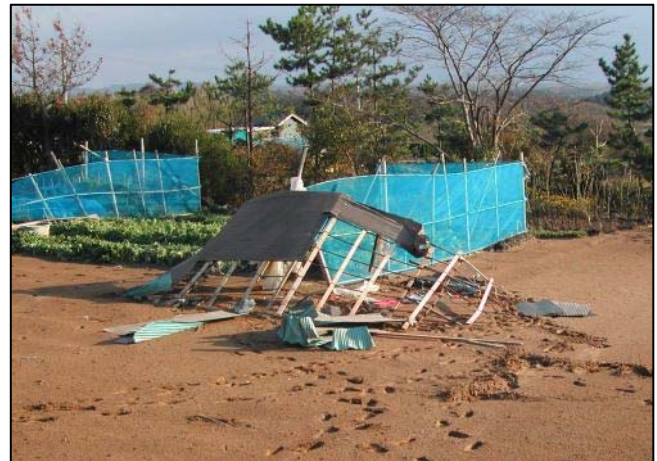
- ・畑で工作中、ゴーと音がした。
- ・竜巻が東の山の方へ移動したのを見た。小屋が西に飛んで落下した後、大きく南東に飛んでいったのを見た。

④ 飛ばされた農具小屋【北西から撮影】  
西へ約5m飛ばされた後、南東へ約60m飛ばされた。

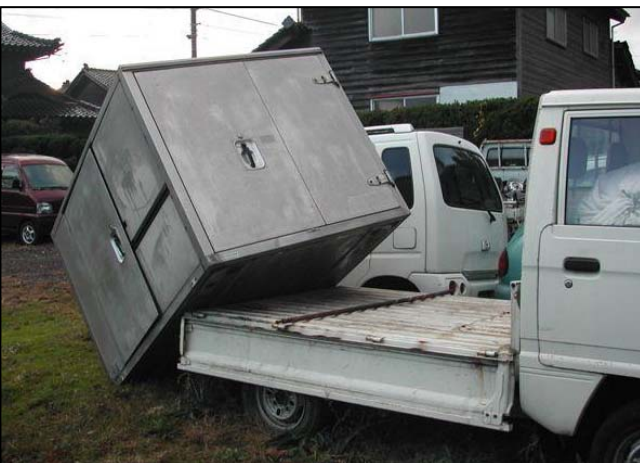
⑤ 軽トラックの荷台から落下した金属製ボックス【北東から撮影】
