# 平成21年3月9日に 糸満市で発生した突風について

(現地調査最終報告)

平成21年3月12日

沖縄气象台

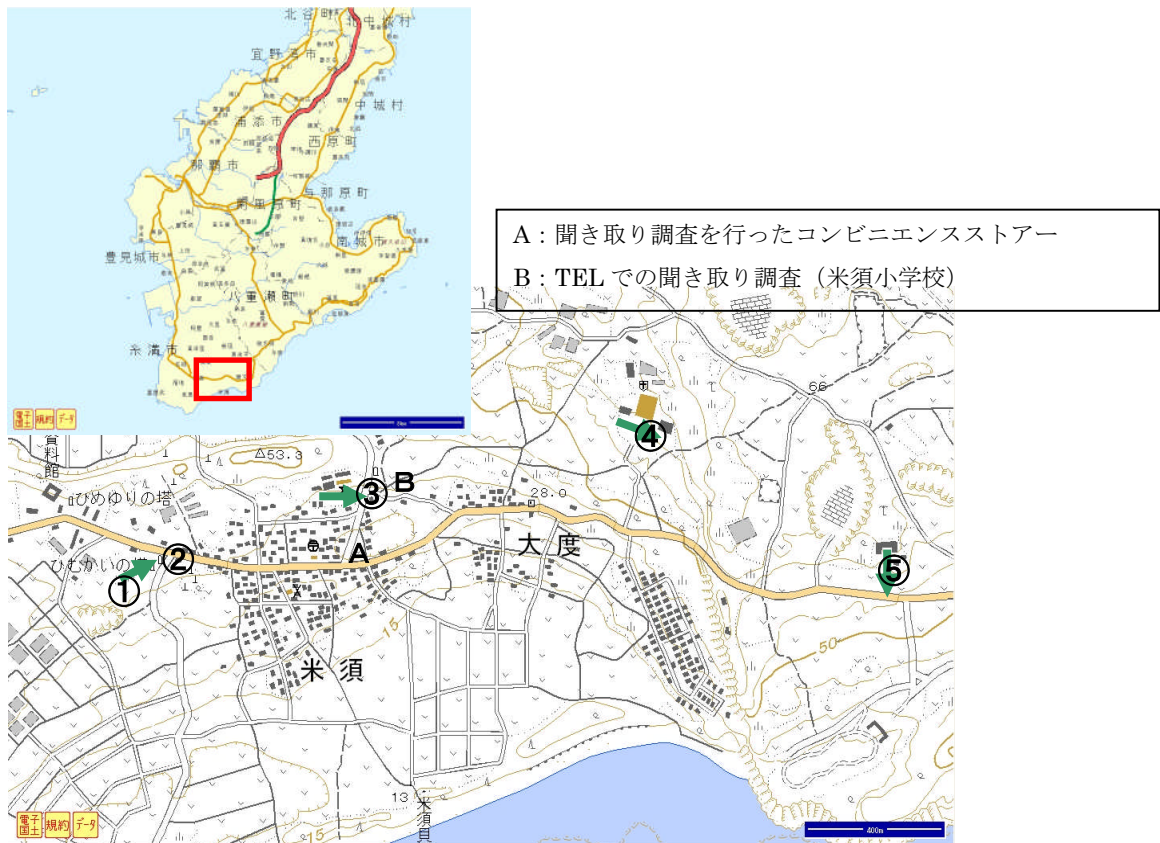
図 1 糸満市街地 (→ : 現象の移動方向)

図1の①～⑤において、以下の被害、目撃情報を確認した。

①ビニールハウスのビニールやネットが飛散し、電信柱に巻きついた。

②ひむかいの塔周辺の樹木等が折損した。

③米須小学校の体育館周辺に設置していた工事用のフェンスとテント1張が南側へ転倒した。木の枝が折損し、葉が渦状に舞いながら東へ移動した。目撃時間は12:32～12:38。

④糸満晴明病院では、樹木が折損し、ビニールが電信柱に巻きついた。渦の移動を目撃した。目撃時間は12:40～12:45。

⑤みなみの里では、樹木が折損し、バイクが転倒した。渦の移動を目撃した。目撃時刻は12:57～13:00。

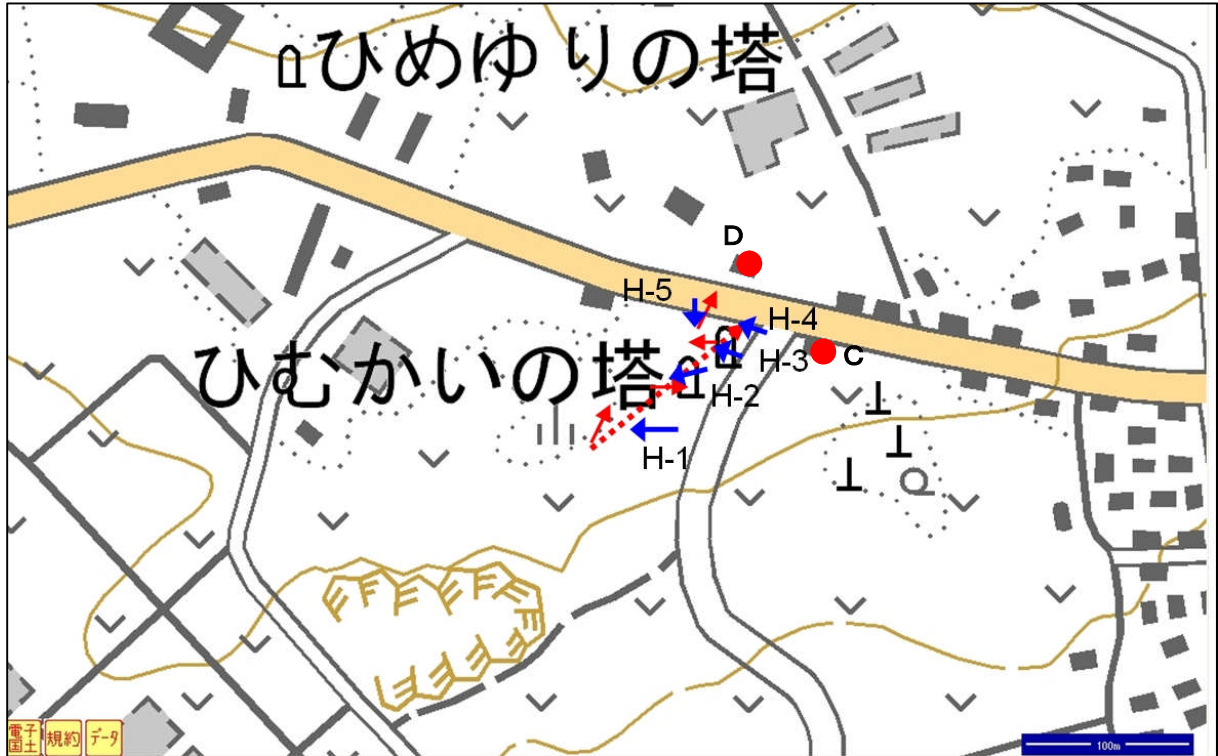
図2 ひむかいの塔周辺の写真と被害状況 (→: 飛散・折損方向、→: 撮影方向)

- ・ 突風発生後帰宅したところ、近くの電信柱にビニールハウスのネットが引っ掛っており、電力会社が撤去作業を行った。その際 13 時頃～15 時 30 分頃の間、停電となった。

- ・ 南側から台風のような強い風が吹いてきて、窓から塵などが吹き込んできた。その際窓ガラスが「ガタガタ」と音を立てたため慌てて窓ガラスを閉めた。また、自宅の東側に置いてあった洗濯機が東側に倒れていた。

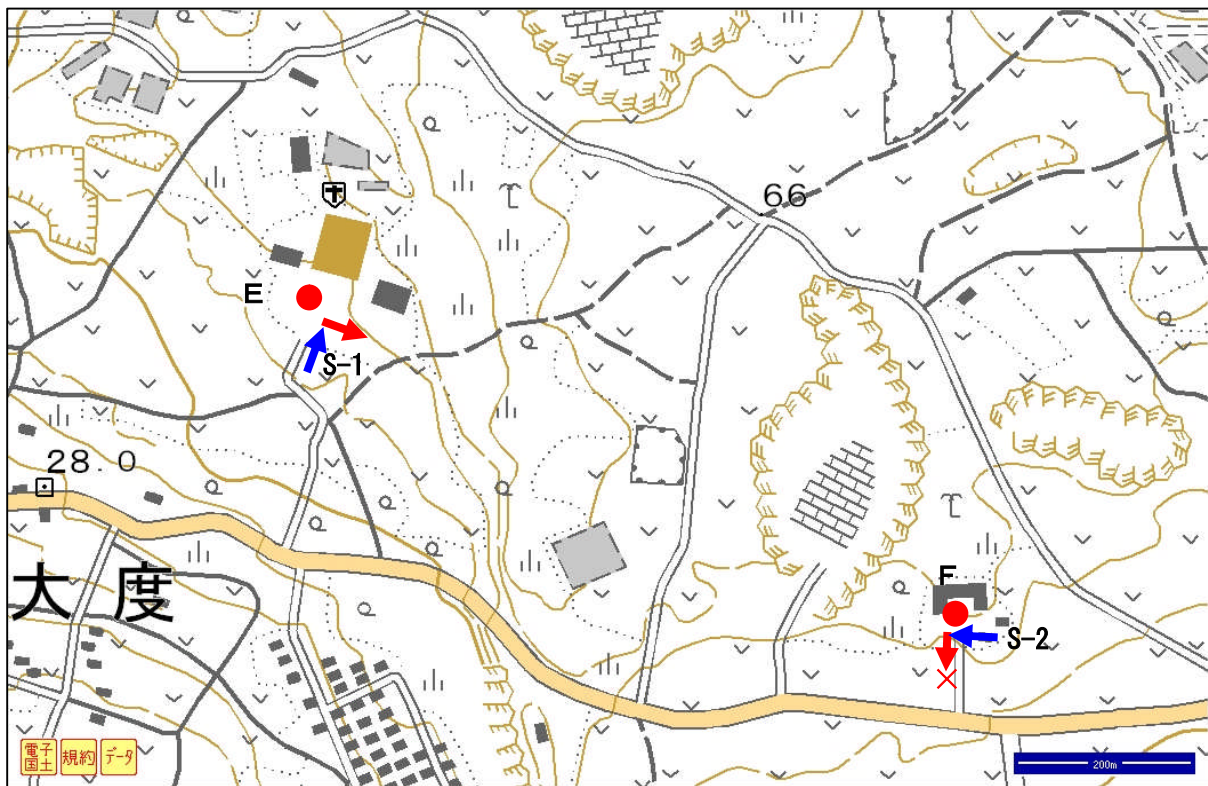
図3 晴明病院・南の里周辺の写真と被害状況 (→: 飛散・折損方向、→: 撮影方向)

- ・ 台風のような強い雨と風が吹ききて、塵やビニールハウスのネットが反時計回りに飛んできた後、ネットが電線に引っ掛った。また、周辺の樹木等の枝が折れて飛散した。

- ・ 職場の中庭で大粒の雨が渦を巻いている様子を目撃した。渦は樹木の枝を折って南側に移動していった。その際、駐車していた 50cc バイクが転倒していた。渦の通過後は、雨、風ともに弱まったが、雷鳴が聞こえた。

駐車場に止めてあったバイクが転倒。(图中×付近)

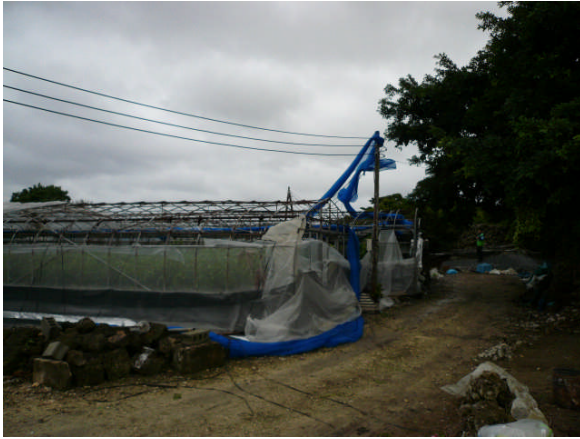
H-1 飛散したネットが絡まった電信柱

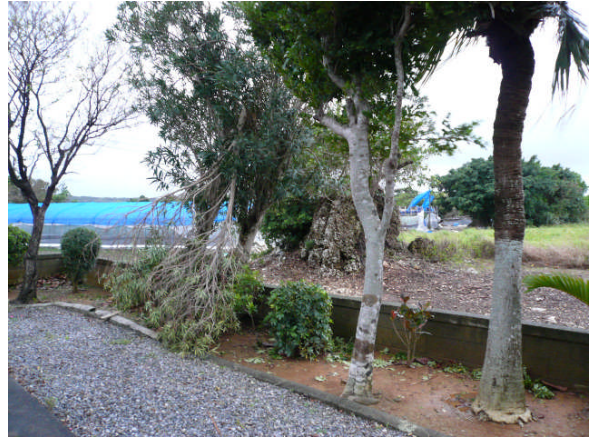
H-2 東向きに折れた枝

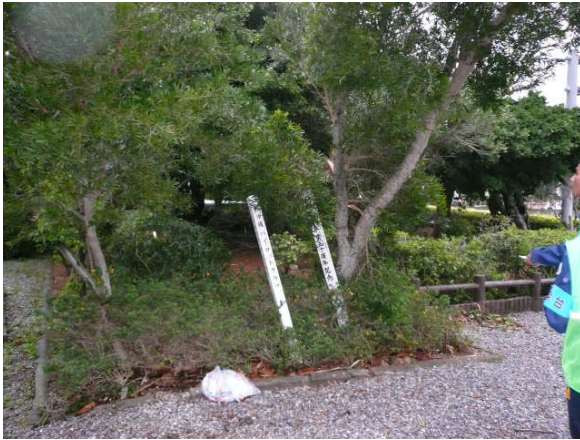
H-3 西向きに折れた枝と傾いた標示

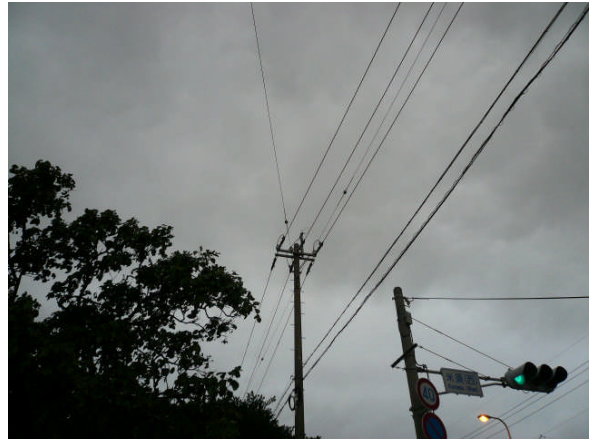
H-4 ネットが絡まっていた電信柱（撤去済み）

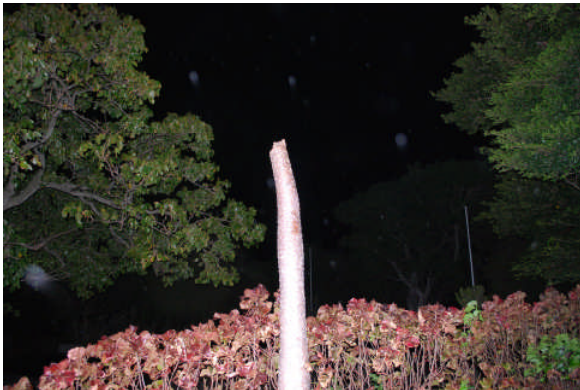
H-5 道路側へ折れた樹木（飛散部分は撤去済み）

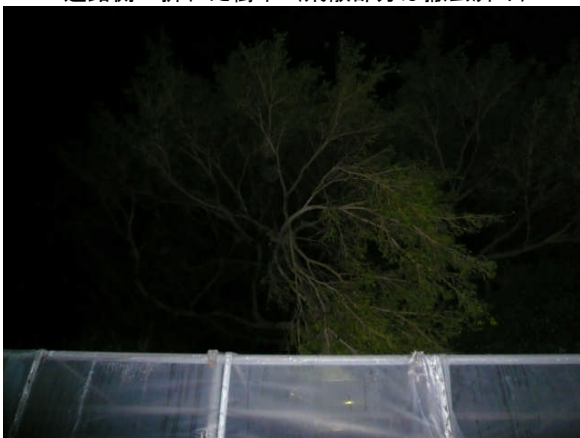
S-1 東向きに折れた枝

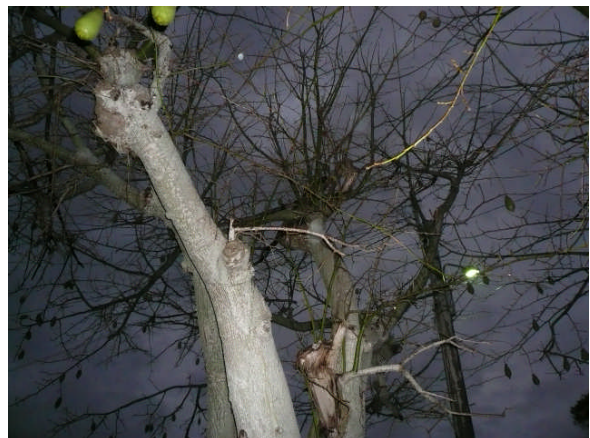
S-2 南向きに折れた枝
