平成 21 年 7 月 15 日に発生した突風について

鳥取県 さいはくぐんひえづそん (西伯郡日吉津村) 現地調査報告書

平成 21 年 7 月 23 日

鳥取地方気象台

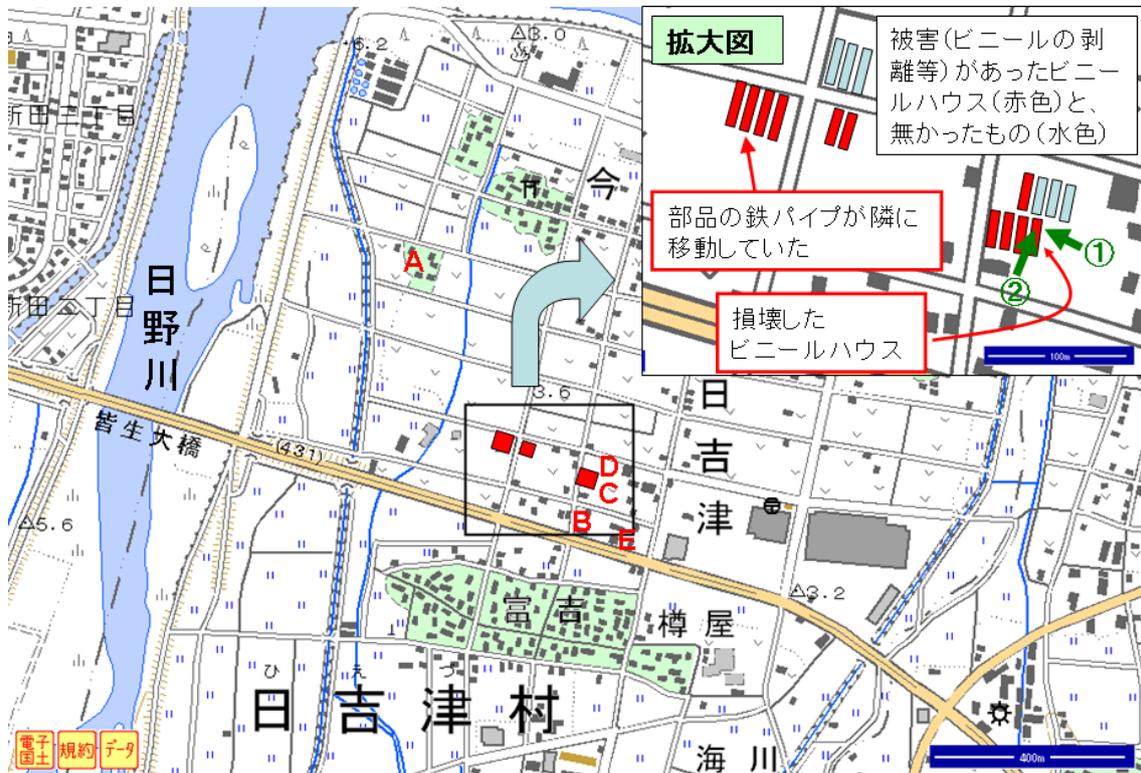
図2 鳥取県西伯郡日吉津村付近の地図

- ・ ビニールハウスの損壊 1 棟、ビニールの破損等 10 棟。

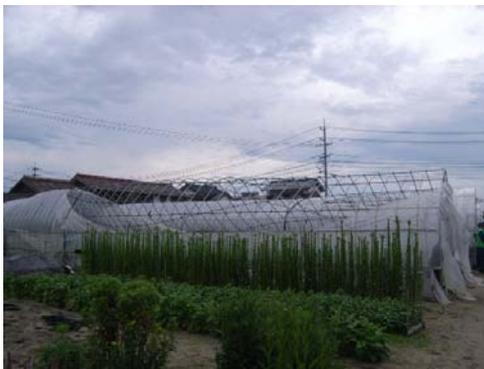
①日吉津村日吉津
ビニールハウス（東端）の損壊

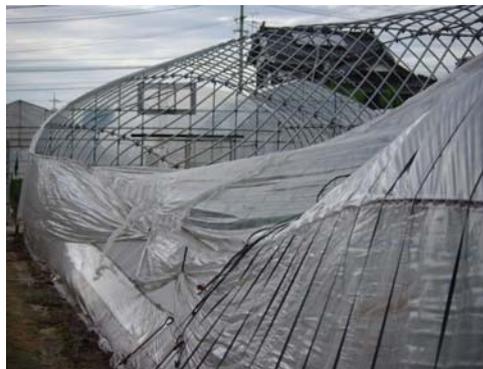
②日吉津村日吉津
ビニールハウス（同左）の損壊

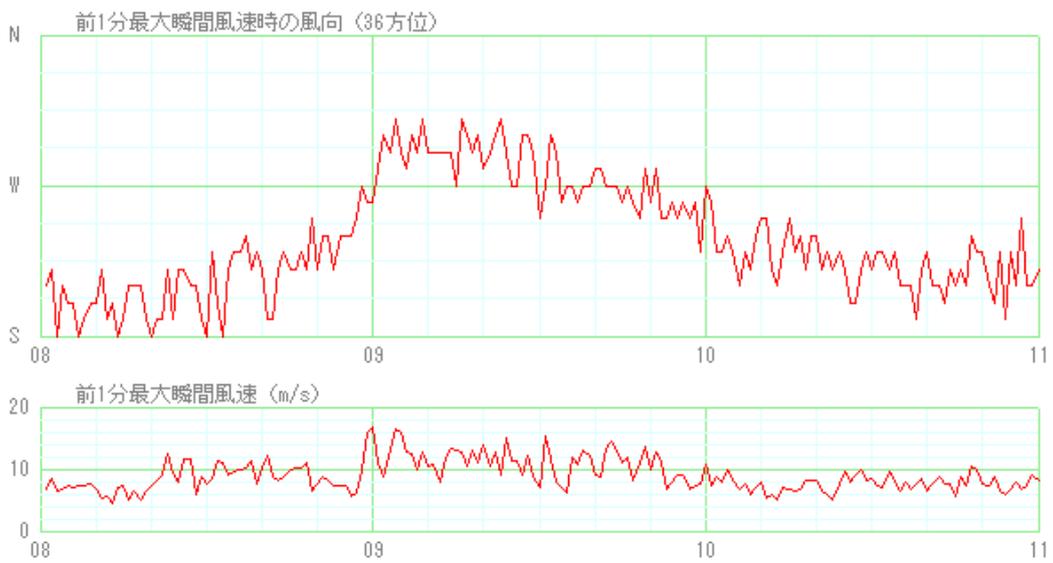
米子特別地域気象観測所：風向風速時系列グラフ（7月15日08時～11時）

- ・ 突風の発生時刻に被害地付近を活発な積乱雲が通過中であった。
- ・ 砂埃及びビニールを巻き上げながら進むすり鉢状の渦が目撃された。
- ・ 被害は、長さ約 300m、幅 50m の帯状に分布していた。
- ・ 被害地から西南西約 4 km にある米子特別地域気象観測所の観測データで、午前 9 時頃に、ガストフロントの通過時に特徴的な風速の急増と、その後の緩やかな減少、気温の急降下、気圧の急上昇がみられた。
- ・ 漏斗雲の目撃や耳に異常を感じたなどの、竜巻を示唆する情報は得られなかった。
