# 平成21年7月15日に熊本県山鹿市、熊本市で 発生した突風について

(現地調査結果の速報)

平成21年7月17日

熊本地方気象台

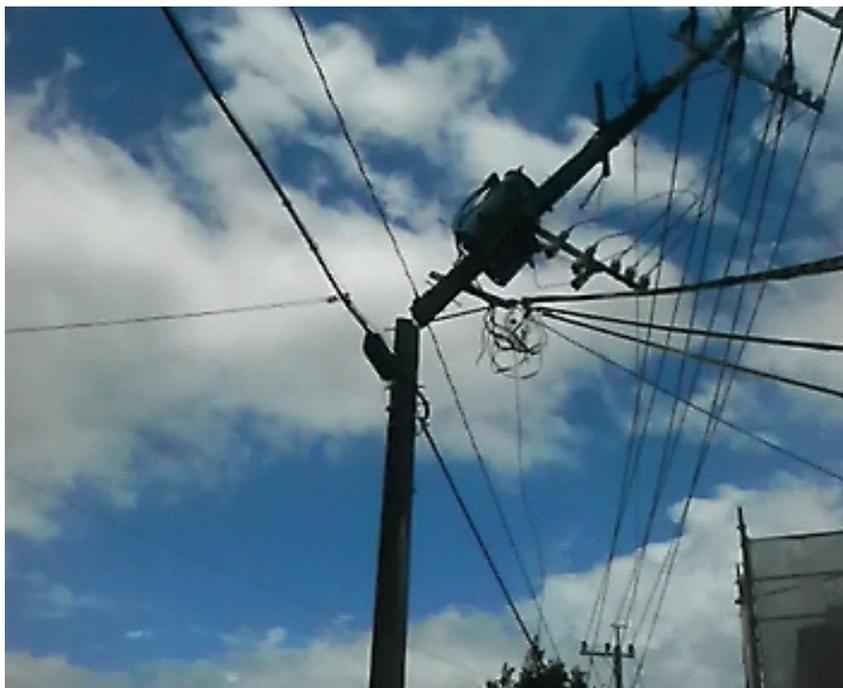
写真1 電柱の折損

- ①電信柱の折損があったが、周囲の状況からF0との特定には至らなかった。

この突風による被害は、電信柱の1本が折損したのみであった。折れた方向が南側だったことから、北よりの強い風が吹いたと推定できた。被害や痕跡から推定した風向は、ほぼ一定方向であった。

##### ① 電信柱の折損 1本

電信柱は、コンクリート製で全長15m (地上部12.5m、埋設部2.5m、地上から8.5mで折損)、直径40cmの規格である。

① 13時前、突風が吹き、風が止んだ後、コンクリートがはじける音がして電信柱が折れた。携帯で写真を撮る。

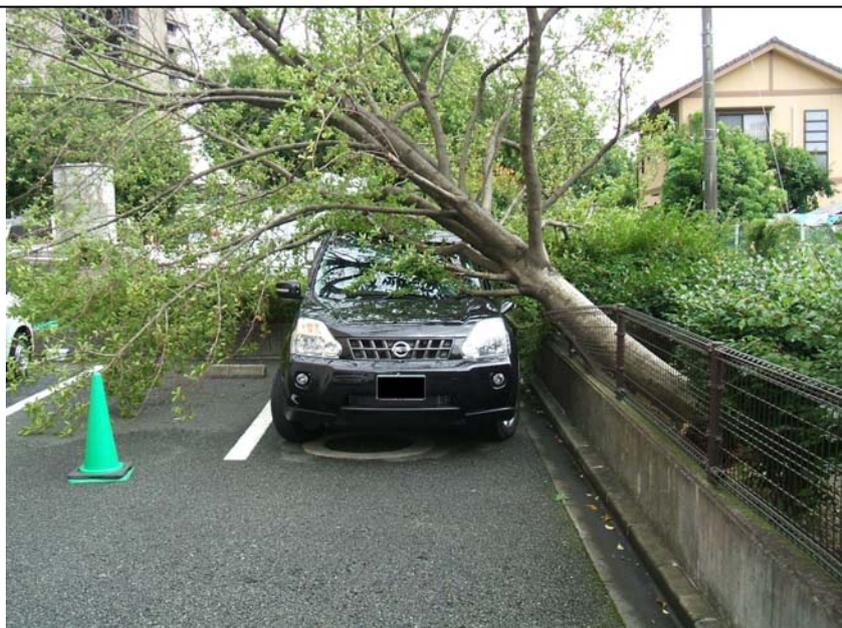
写真2 倒木被害

- ① 根の浅い樹木が倒れたが、周囲の状況からF0の特定にはいたらなかった。

この突風による被害は、1件の倒木被害のみであった。倒れた方向が、東だったことから西よりの風が吹いたと推定できた。

①倒木によりフェンスが歪んだ。

②倒木が駐車場の車に押し掛かりフロントガラスにヒビが入り屋根が大きくへこんだ。
