平成 21 年 7 月 15 日に福岡県みやま市で 発生した突風について

(突風現地調査報告)

平成 21 年 7 月 21 日

福岡管区气象台

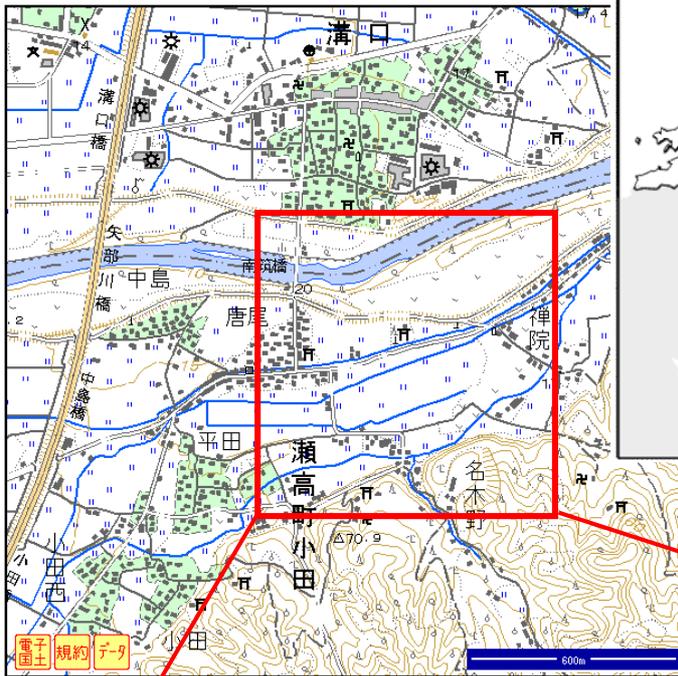
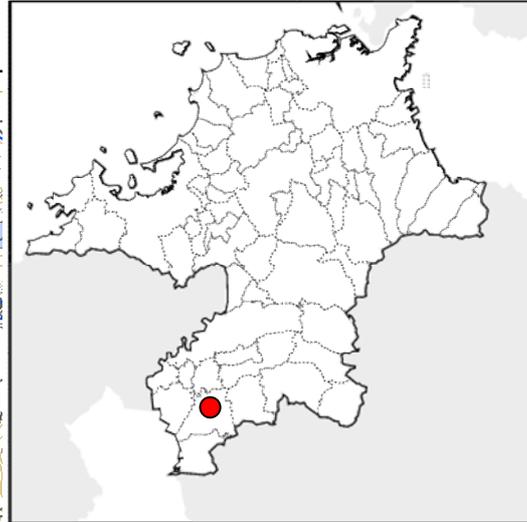
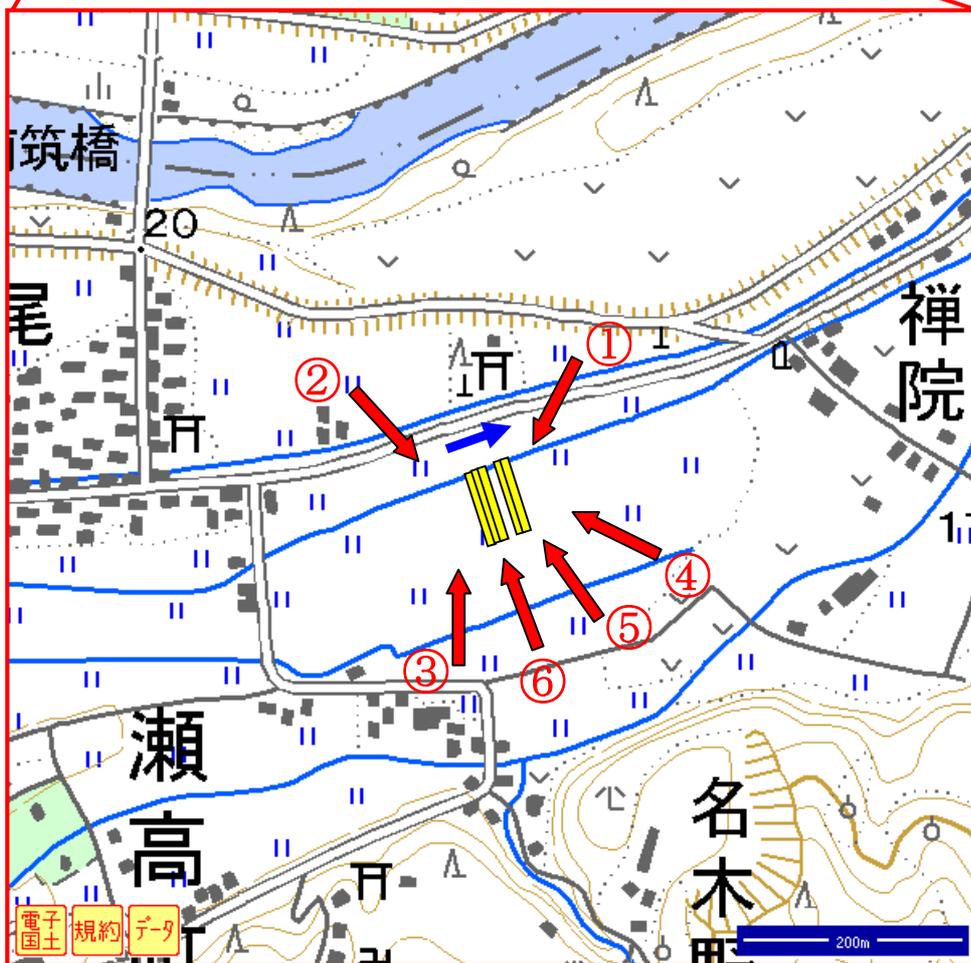
○被害分布図と写真

この突風による被害範囲は、みやま市瀬高町小田地区にあるビニールハウス4棟(60m×40m)のみであった(周囲のビニールハウスには被害無し)。また、風の分布に収束性や発散性は見られなかった。

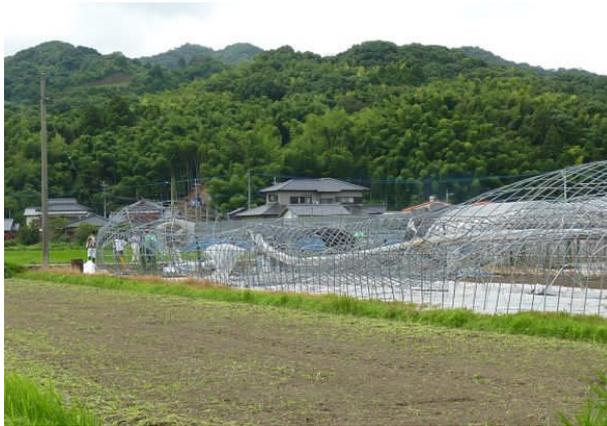
①北東側から撮影

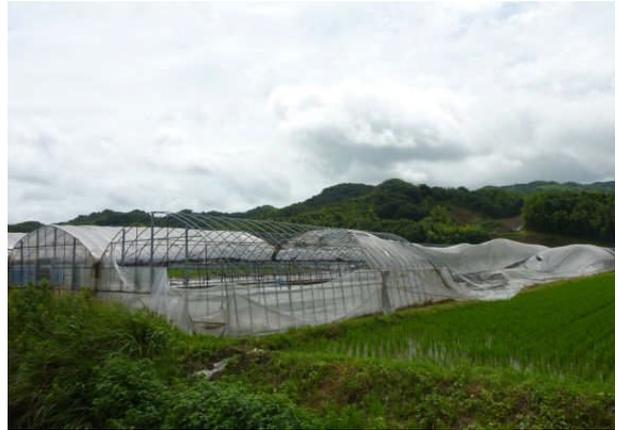
②北西側から撮影

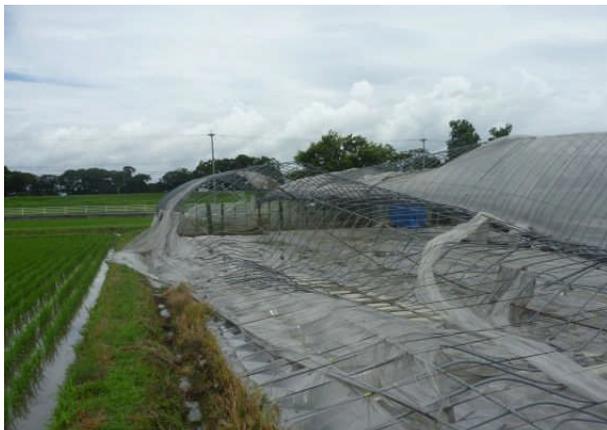
③南側から撮影

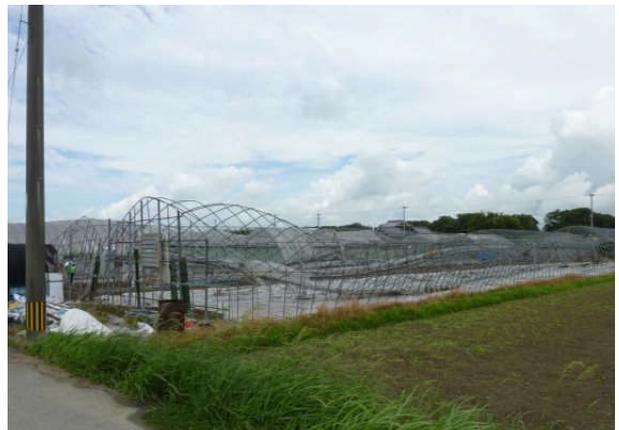
④南東側から撮影

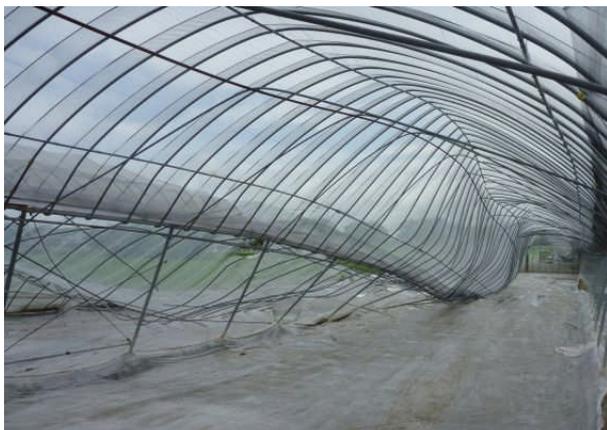
⑤ハウス内部を南東側から撮影

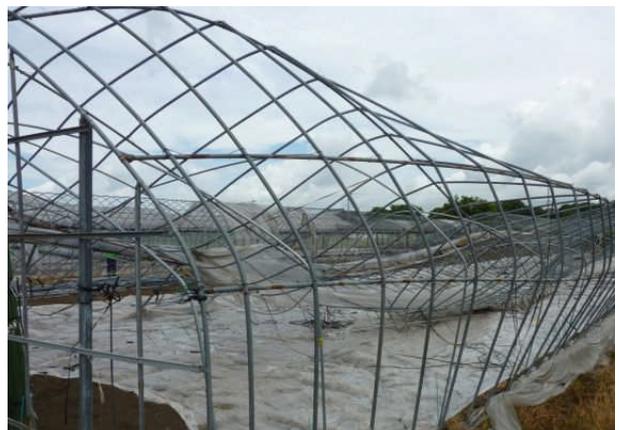
⑥南東側から撮影
