平成 21 年 7 月 19 日に発生した突風について

岡山県（^{みまさか}美作市）現地調査報告書

平成 21 年 8 月 3 日

岡山地方気象台

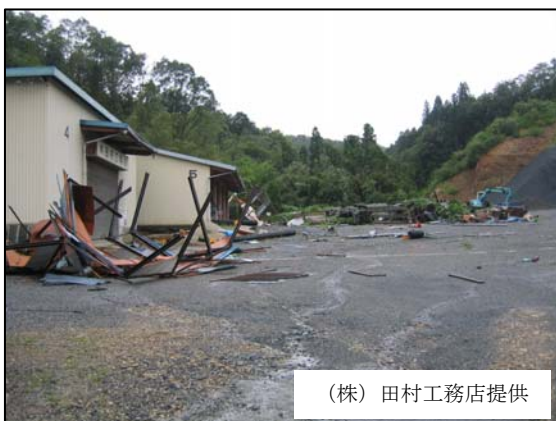
7 月 19 日（日）は休日だったので突風時間は分からない。翌日（20 日）、職場に来てみるとプレハブ倉庫の全壊に気づき、さらに重量が約 1 トンのコンテナハウスが横転し、飛ばされて損壊していたので驚いた。

写真① プレハブ倉庫が全壊（20 日撮影）

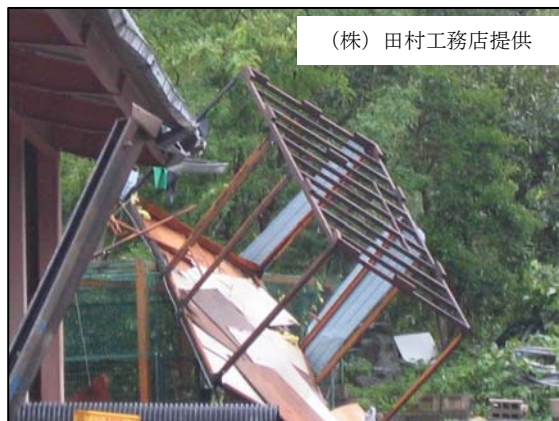
写真② 飛ばされたコンテナハウス（20 日撮影）

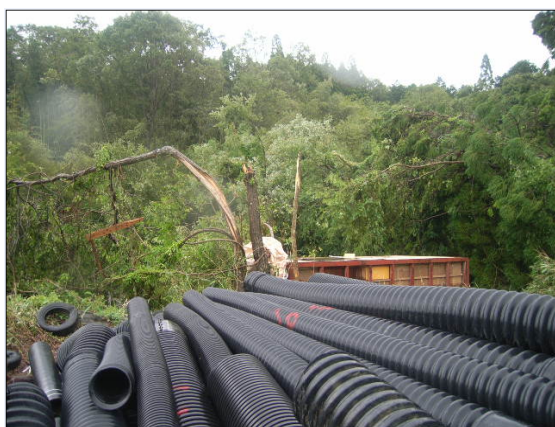
写真③ 飛ばされたコンテナハウスの後に立っていた木

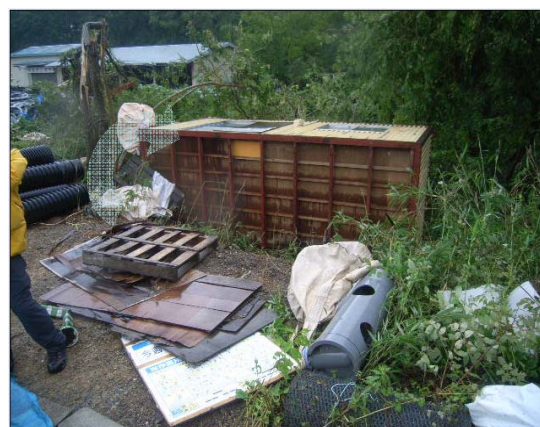
写真④ 横転したコンテナハウス

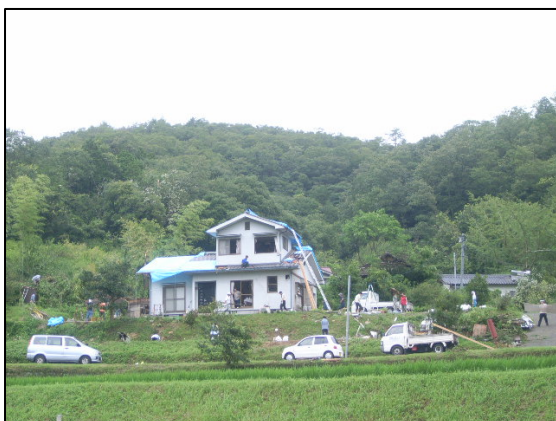
写真① 民家の屋根が損壊

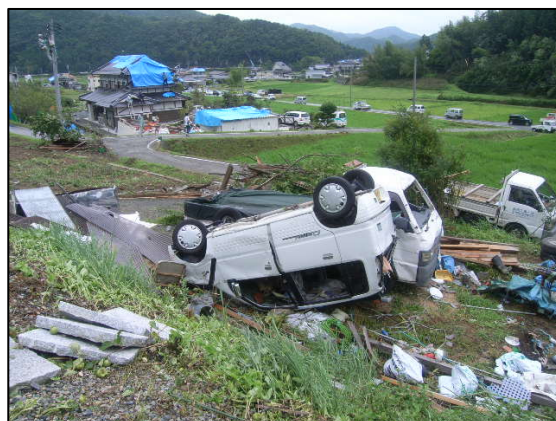
写真② 軽自動車が反転し損壊

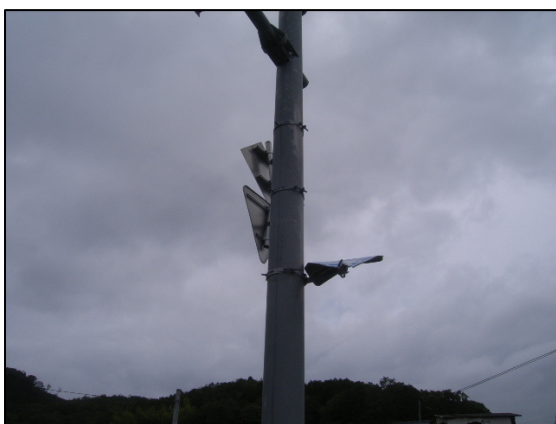
写真③ 一番下の交通標識が上向きにねじ曲げ

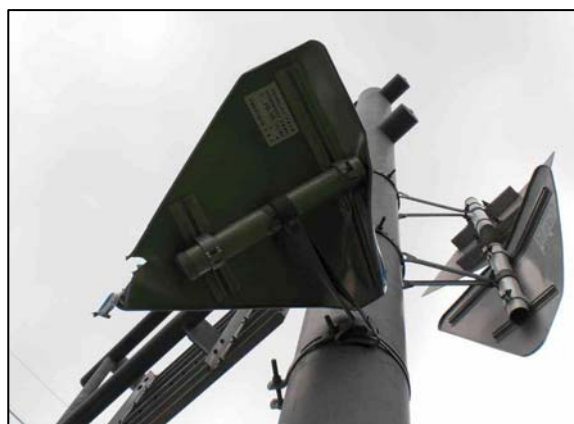
「写真③の道路標識」の真下からの写真

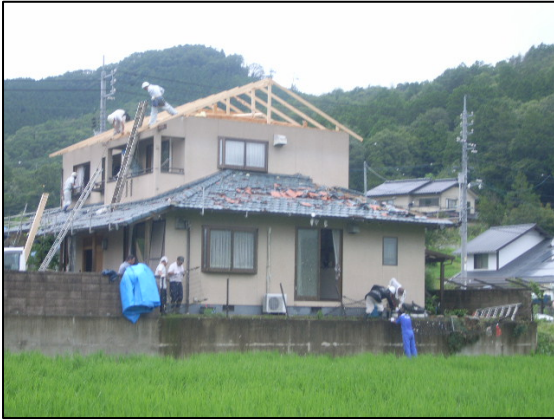
写真④ 民家の2階の屋根が全て飛散

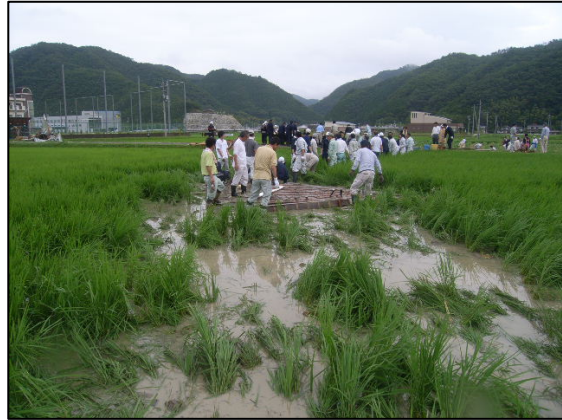
写真⑤ 田んぼの中に屋根が飛ばされてきた

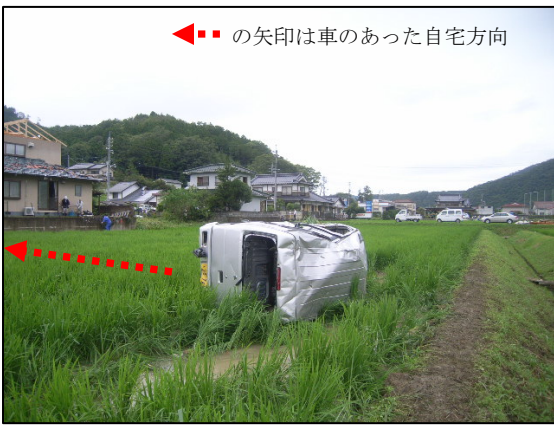
塵が舞っていた。最初、自分に向かって風が吹き（南風）、庭にあった 2 台の自動車が突風で山の方へ移動した。その後、風は急に反転し（北風）、気がついたら 1 台の車は反対側の土手下に落ちていた。おそらく、自動車は一度浮き上がって落ちたように思う。時間は 19 時頃で外の様子はまだ明るさが残っていた。

写真⑥ 100m先の民家から飛ばされて来た軽自動車

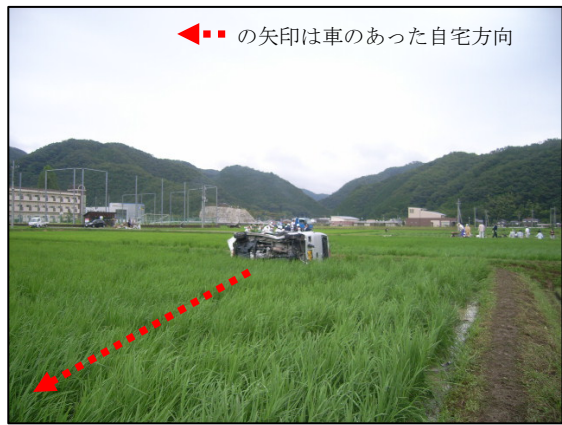
写真⑦ 飛ばされた車を別の角度から

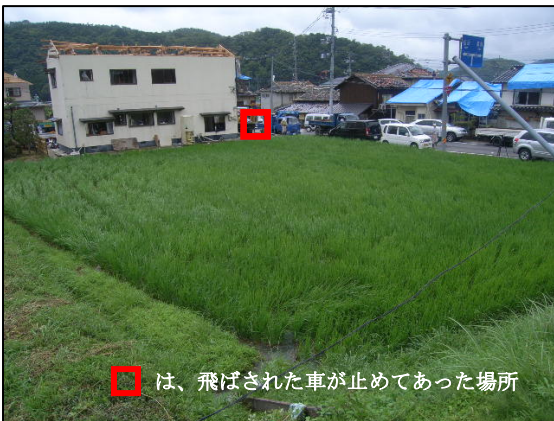
写真⑧ 屋根が全て飛ばされた民家など

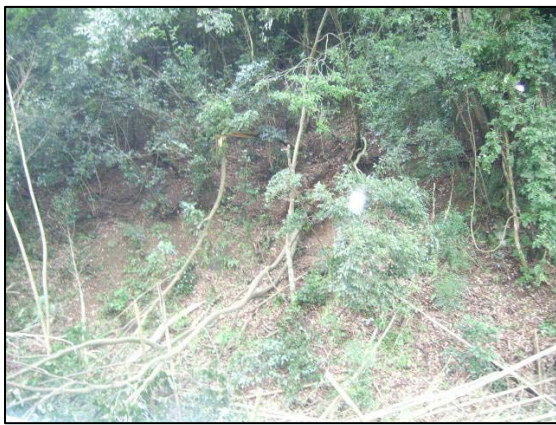
写真① 河川沿い樹木が倒木

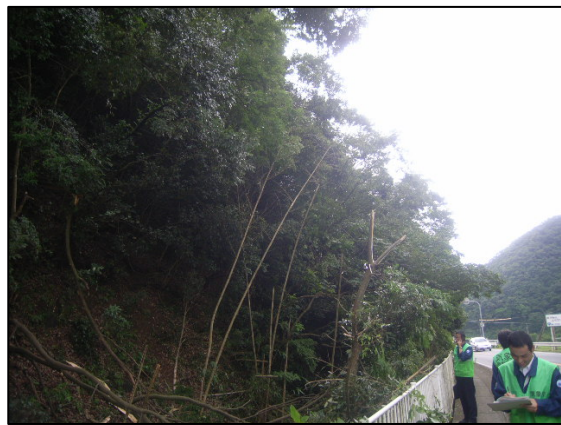
写真② 河川沿い樹木が倒木

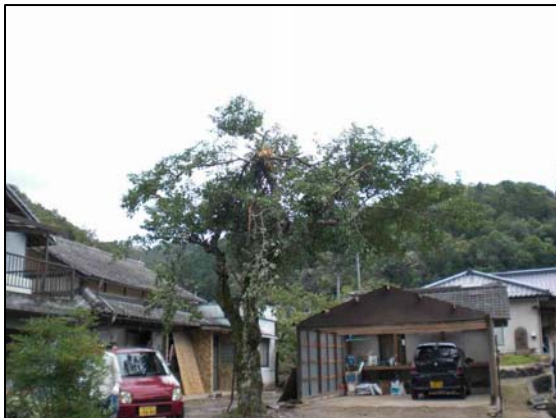
写真③ 民家の木の枝が折れる

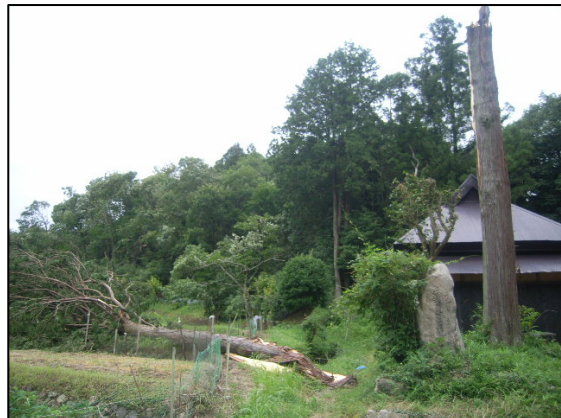
写真④ 神社の巨木が折損

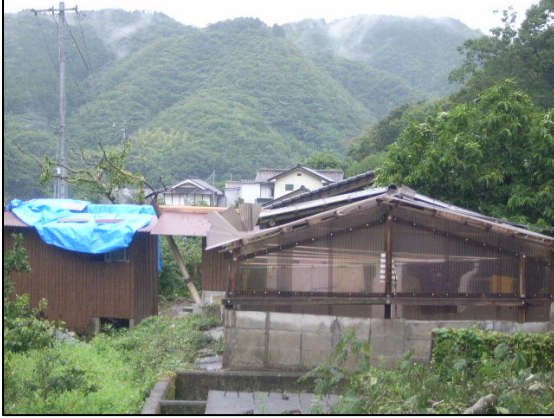
写真① 物置の屋根破損

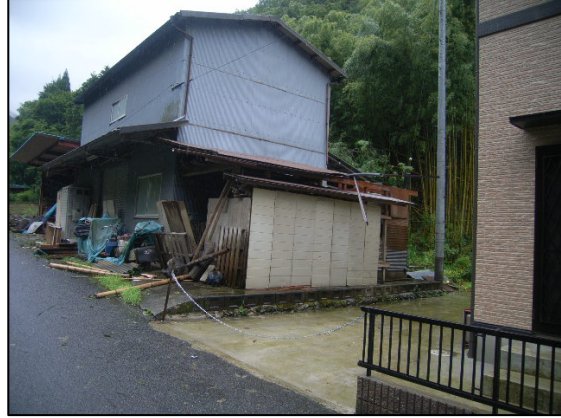
写真② 物置の屋根破損

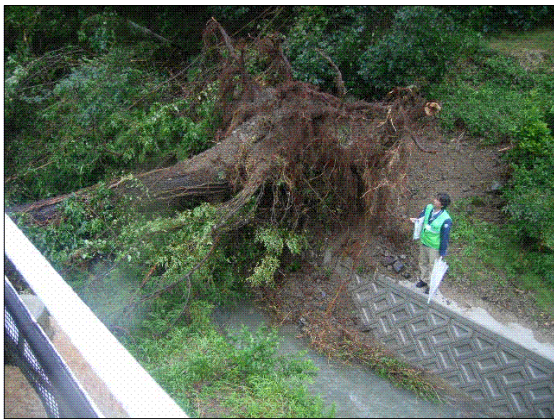
写真③ 倒壊した樹木

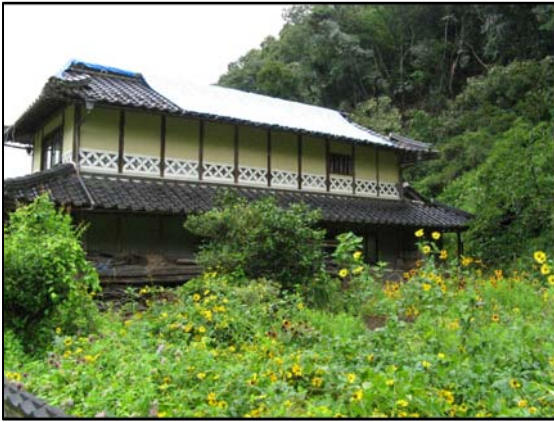
写真① 屋根が一部損壊

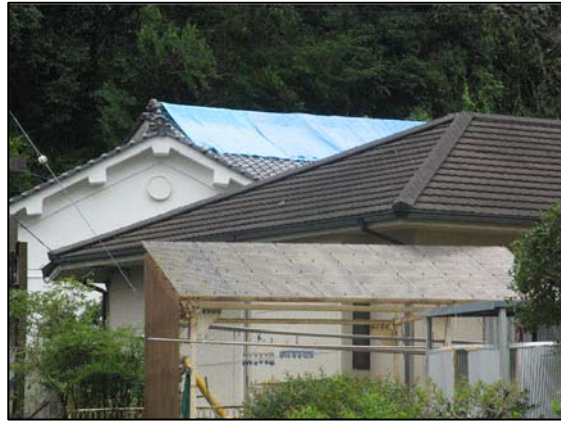
写真② 屋根が一部損壊

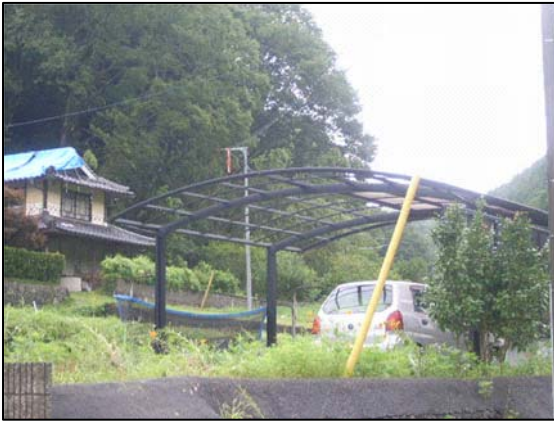
写真③ 車庫の屋根が損壊

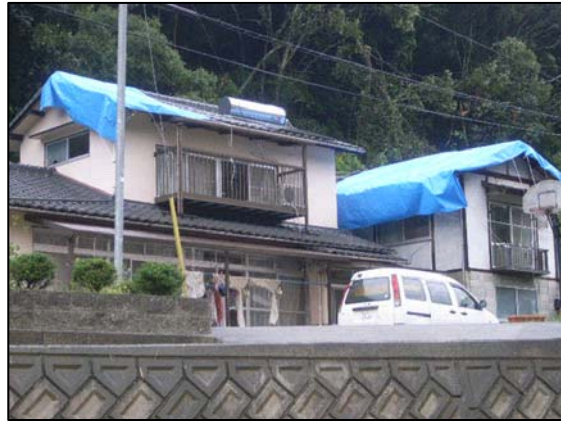
写真④ 屋根が一部損壊

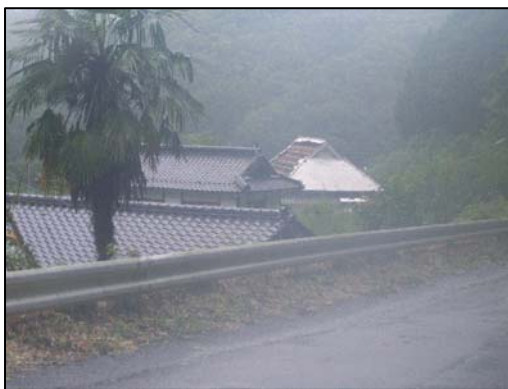
写真① 屋根が一部損壊（反対側の屋根も一部損壊）

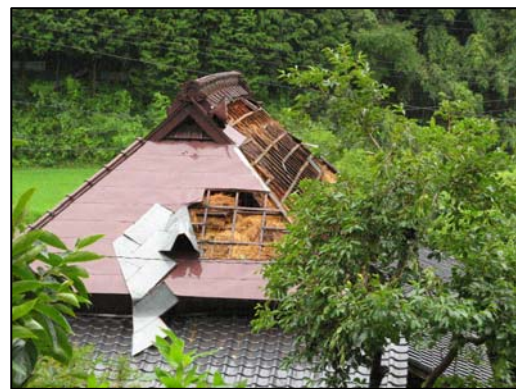
写真② 屋根が一部損壊

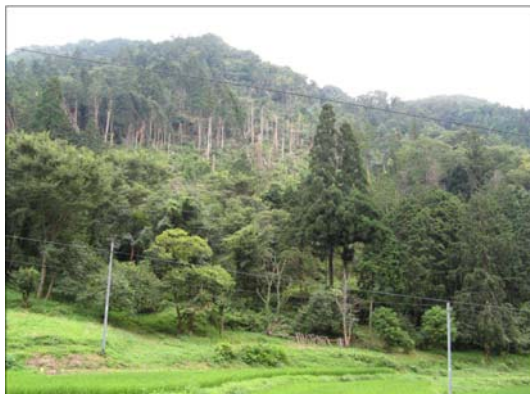
突風の発生した時間は 19 時 00 分から 19 時 15 分だった。ここにあった木は川の上流側に倒れた。

写真① 倒壊した樹木及び損壊した樹木が続く

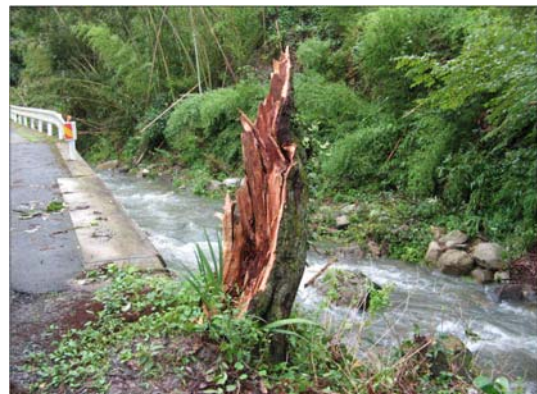
写真②（根本付近から）樹木が損壊
