平成 21 年 7 月 24 日に福岡県北九州市で 発生した突風について

(突風現地調査報告)

平成 21 年 7 月 28 日

福岡管区气象台

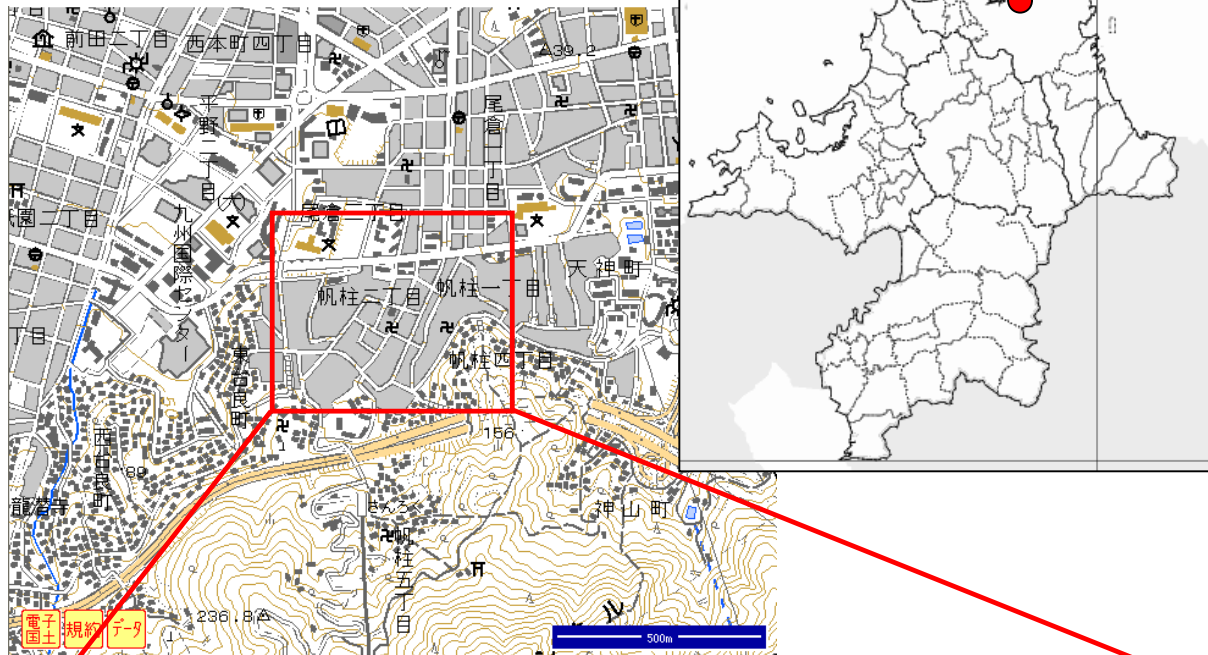
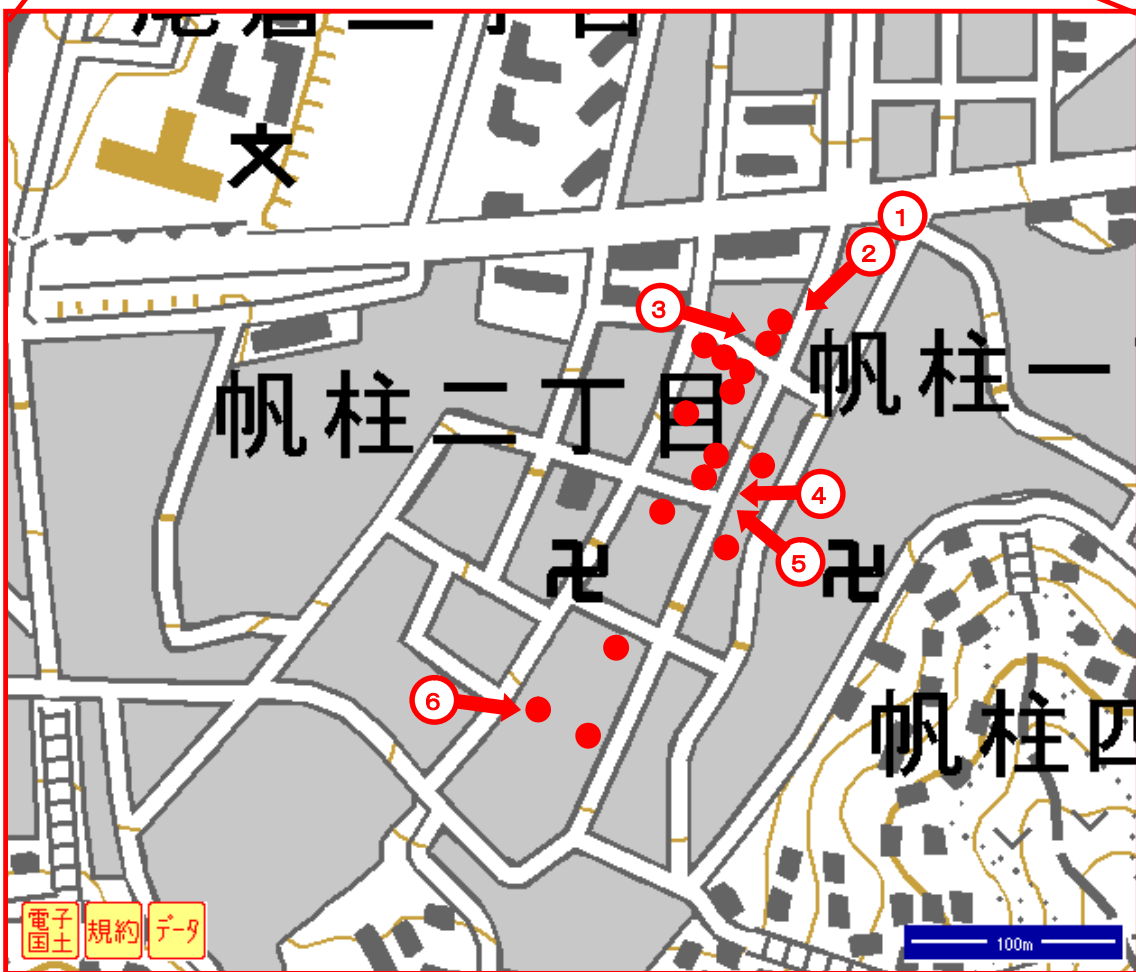
○被害分布図

この突風による被害範囲は、北九州市八幡東区帆柱で幅約50m、長さ約250mだった。また、風の分布に明らかな収束性や発散性は見られなかった。

- ・住家 15 棟で瓦飛散など

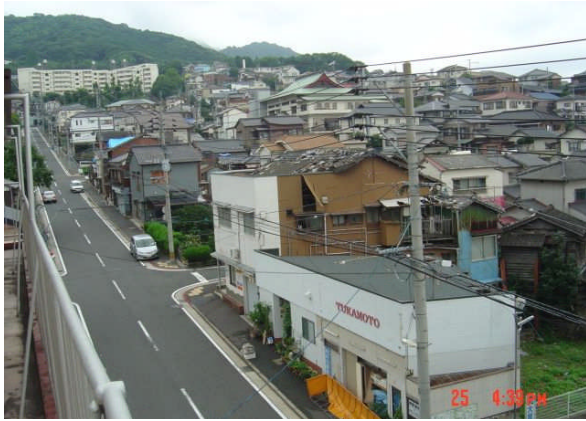
①北東側から撮影（被災地全景）

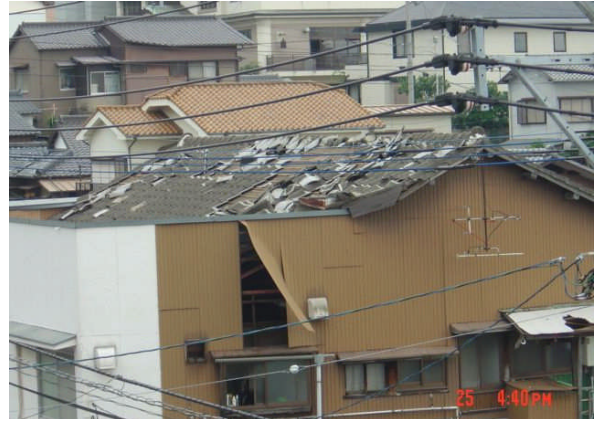
②北東側から撮影

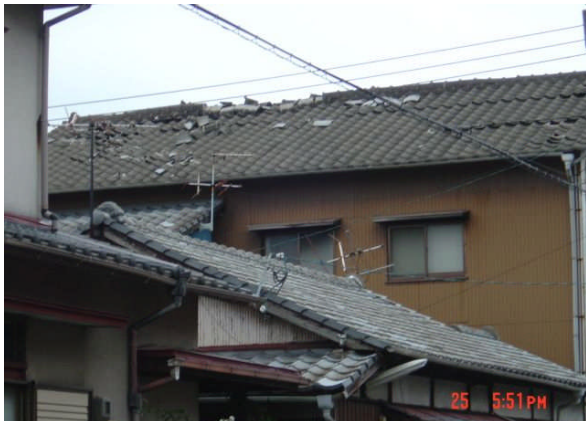
③西側から撮影

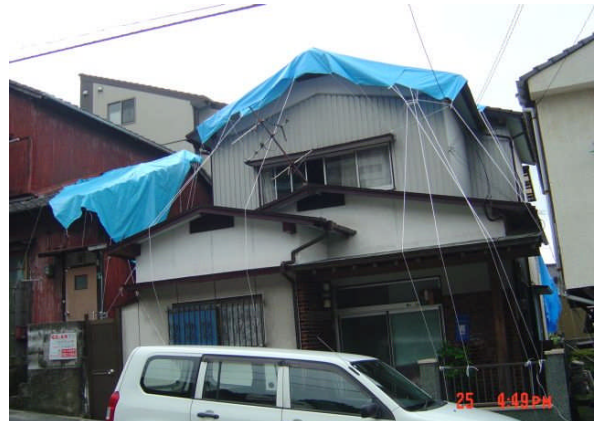
④東側から撮影

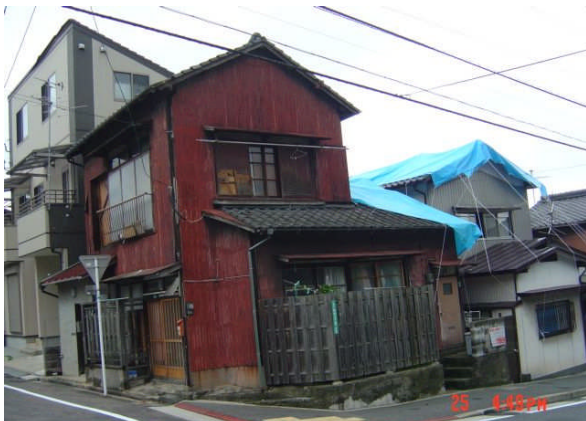
⑤南東側から撮影

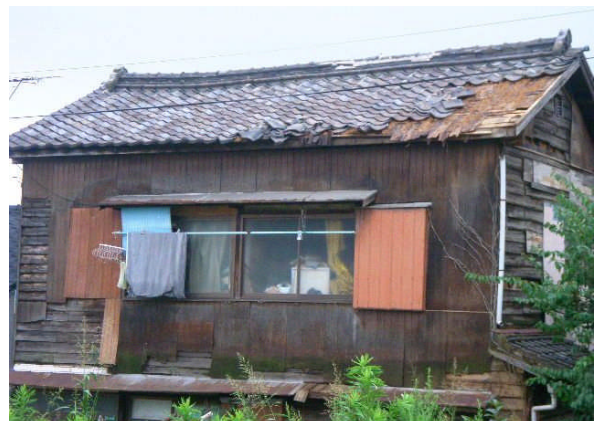
⑥西側から撮影
