平成 21 年 7 月 25 日に高知県安芸市で発生した 突風について

現地調査報告書

平成 21 年 8 月 3 日

高知地方気象台

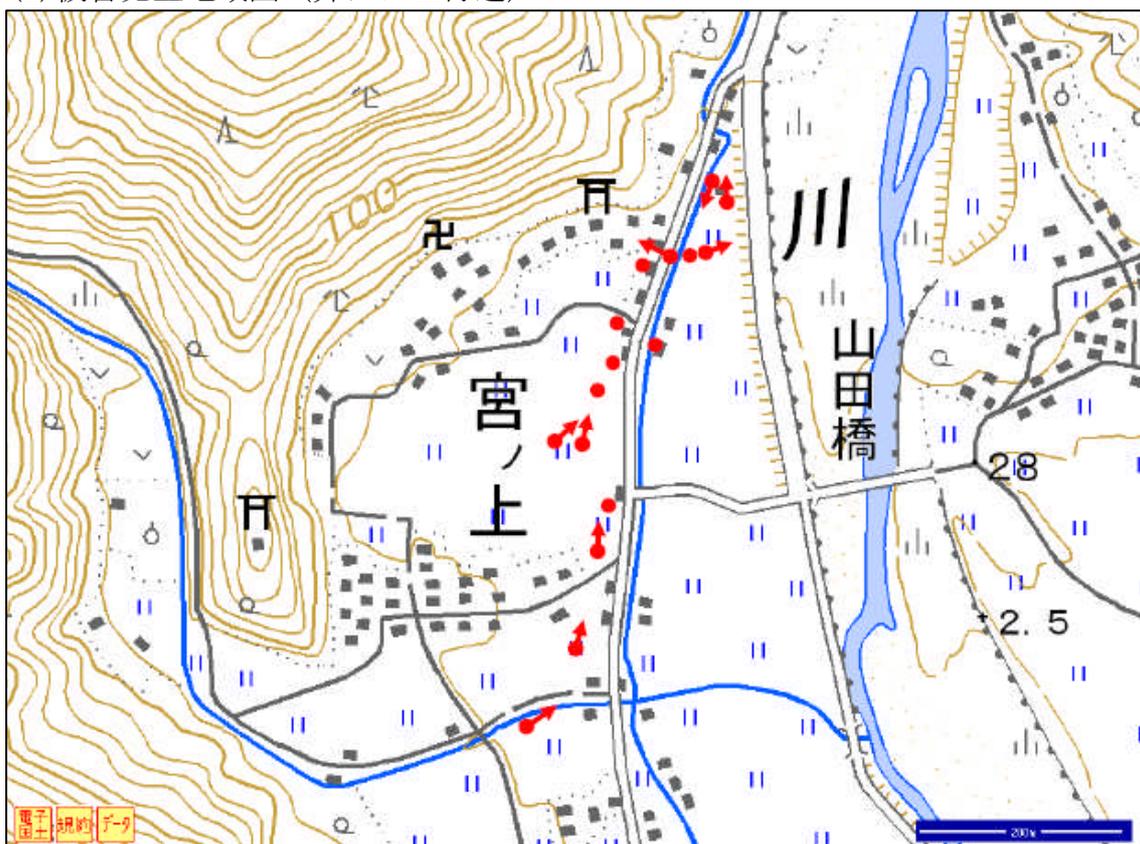
図 3 被害発生地域

この竜巻による被害範囲は、井ノ口乙付近で、幅約 50m、長さ約 700m の範囲であった。

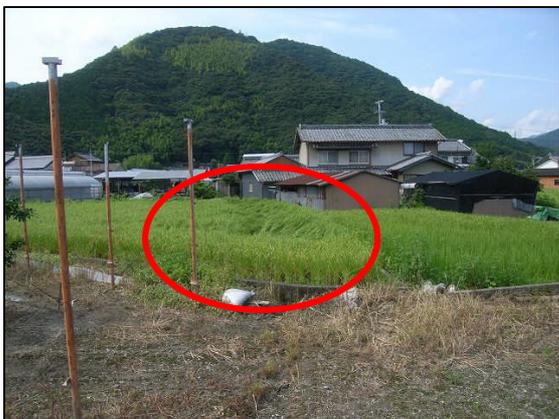
図 5-1 写真の撮影場所①
イネの倒伏状況。

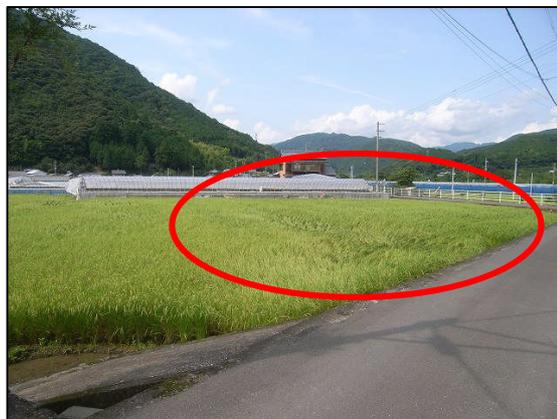
- ① 被害の発生時刻、発生場所付近に活発な積乱雲が通過中であった。
- ② 被害域が、幅約 50m、長さ約 700m と帯状であった。
- ③ 屋根瓦等の飛散状況の一部に回転性がみられた。
- ④ イネ等の倒伏状況の一部に収束性がみられた。

図 5-2 写真の撮影場所②
イネが倒伏しているが、その方向は一樣ではない。

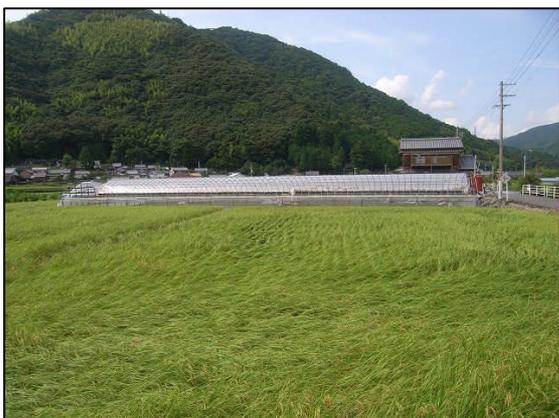
図 5-3 写真の撮影場所③
写真②の田を南から撮影。

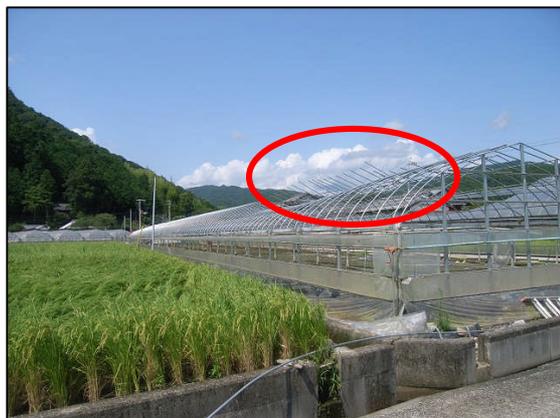
- ① 複数の住家で屋根瓦の捲れがあった。
- ② ビニールハウスの損壊が複数あった。
- ③ 桐の木 (幹の直径 30~40cm) が倒れていた。

図 5-4 写真の撮影場所④
ビニールハウスの骨組みが壊れ、西側の田のイネが北東方向へ倒伏している。

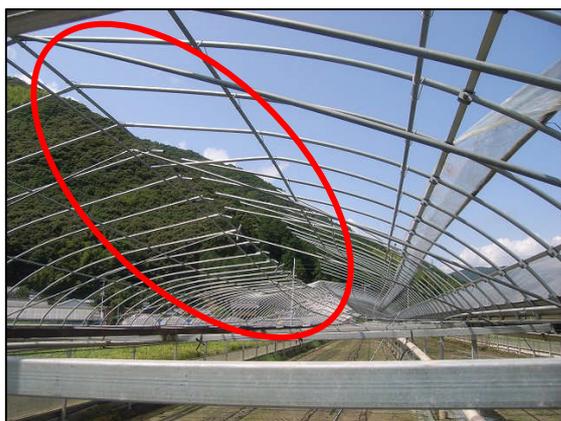
図 5-5 写真の撮影場所⑤
写真④のビニールハウスの骨組みを拡大。

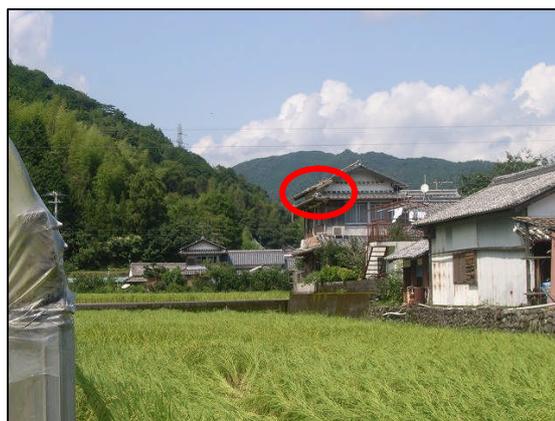
図 5-6 写真の撮影場所⑥
家屋の南西側の瓦が壊れている。

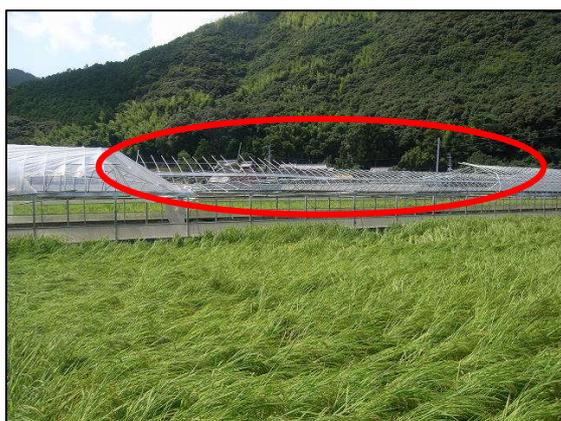
図 5-7 写真の撮影場所⑦
写真④のビニールハウスを南東から撮影。東側の田のイネも倒伏している。

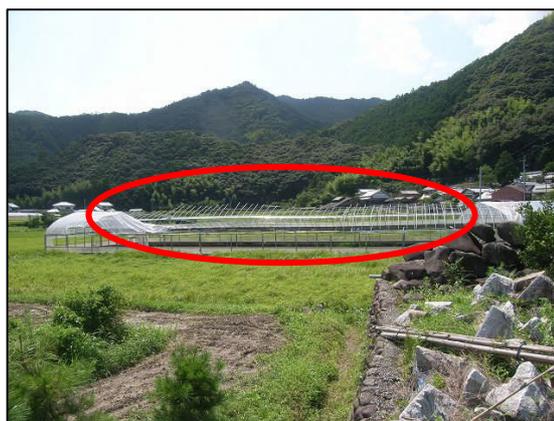
図 5-8 写真の撮影場所⑧
写真④のビニールハウスを東から撮影。
