平成21年8月1日に発生した突風について
京都府（宇治市、京都市伏見区）現地調査報告書

平成21年8月28日

京都地方気象台

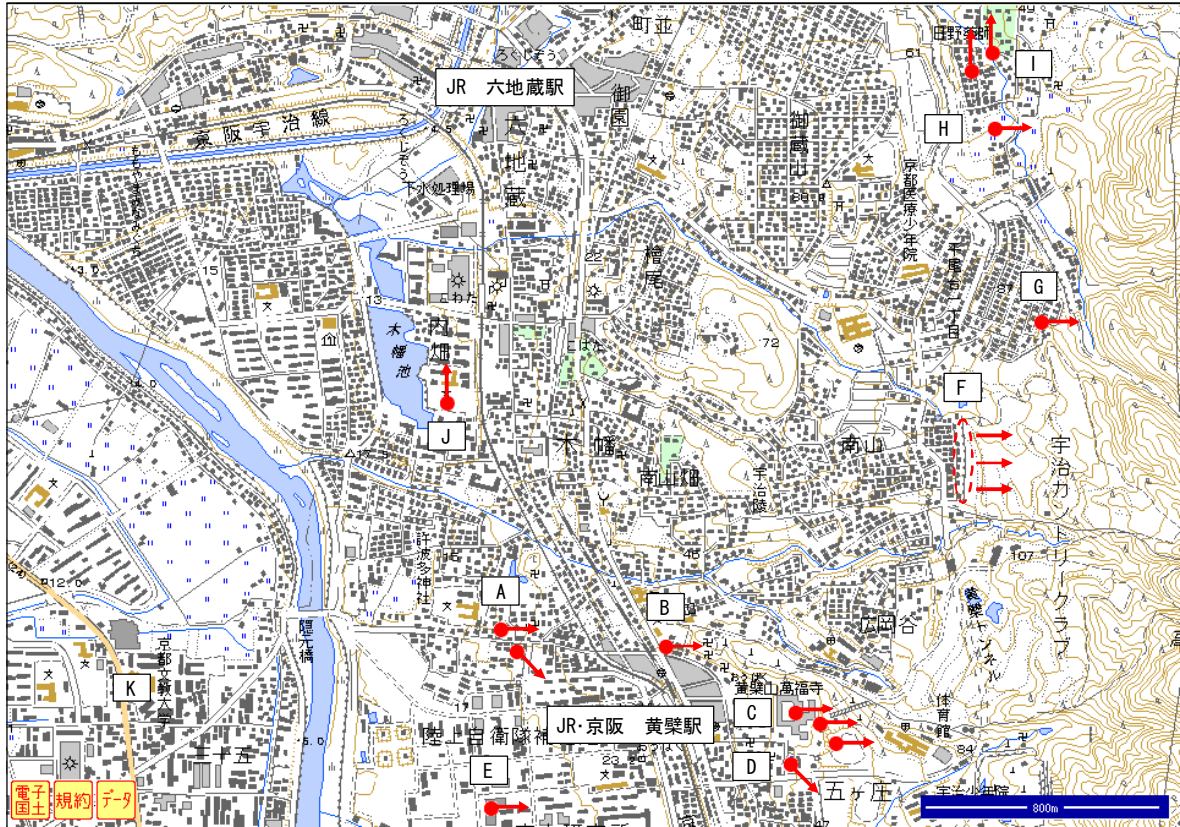
図2 京都府宇治市・京都市伏見区の地図

※地図中の「E」「F」「G」地点では聞き取り情報は得られていないが、「E」京都大学宇治キャンパス構内の木が東側へ倒れ（京都大学から提供）、「F」地点ではゴルフ場ネットの支柱が東側へ倒れ、「G」地点では住宅のTVアンテナが東側へ倒れた。

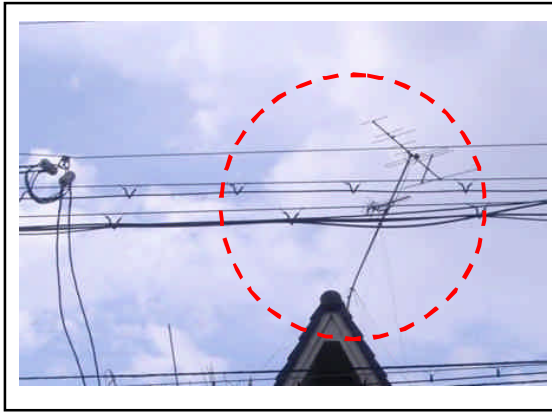
① 宇治市五ヶ庄野添
アンテナが東に倒れる。

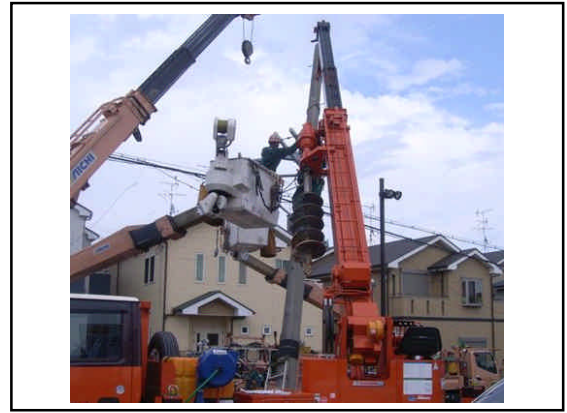
② 宇治市五ヶ庄野添
風に飛ばされた屋根が電線に架かり、電信柱が南東へ倒れる（復旧作業中）。

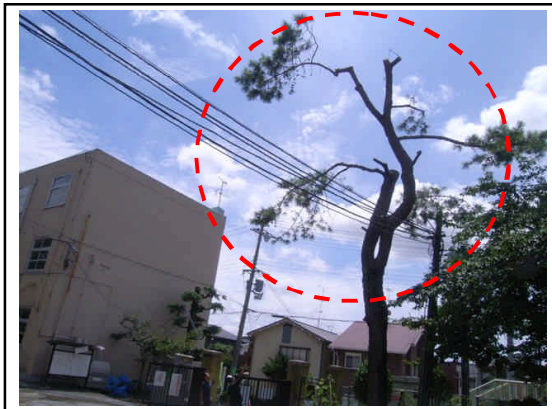
③ 宇治小学校
小学校正門脇の松の木が折れる。

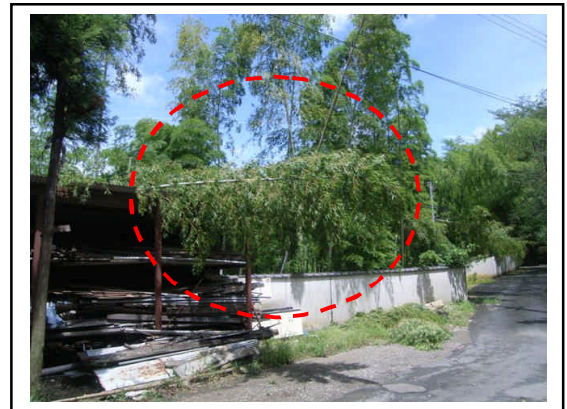
④ 黄檗山萬福寺
竹が東に倒れる。

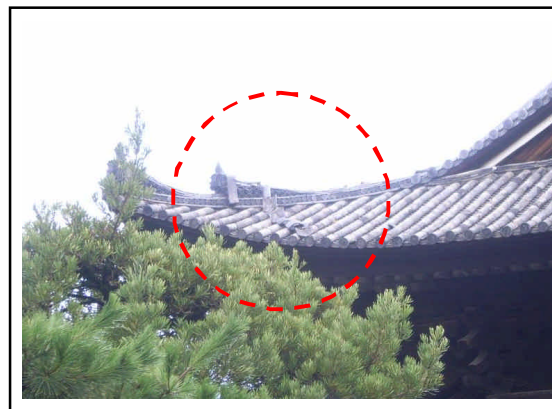
⑤ 黄檗山萬福寺の屋根
瓦が捲れている。

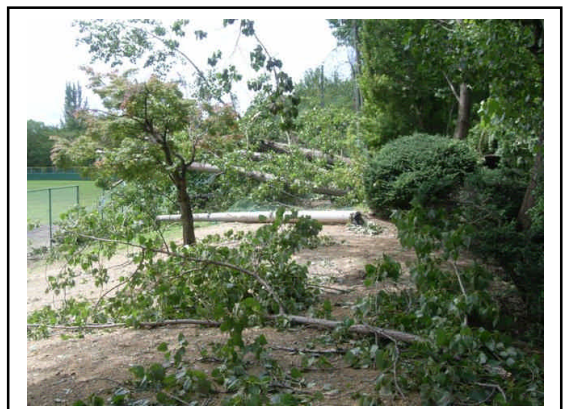
⑥ 黄檗山萬福寺近くの野球場
木とコンクリート柱が東に倒れる。

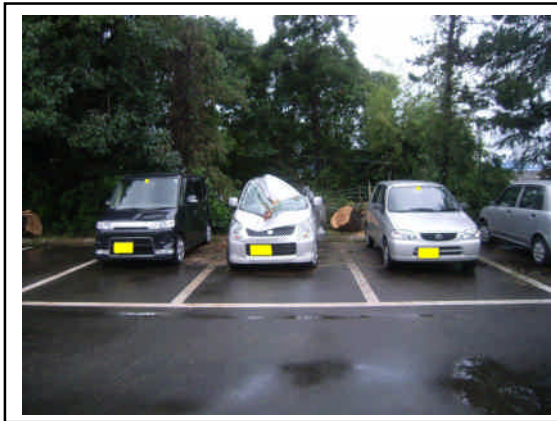
⑦ 黄檗公園駐車場
倒木により駐車場の車を損壊。

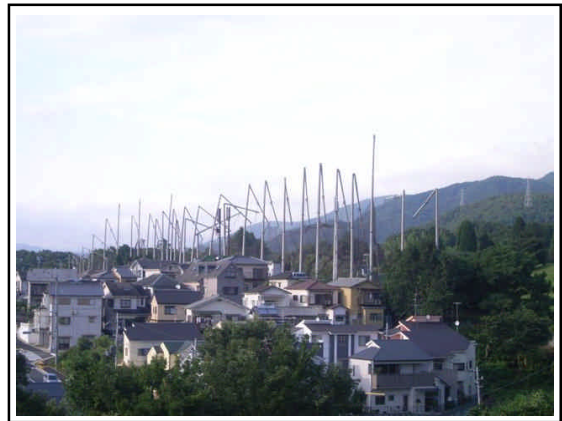
⑧ 宇治市五ヶ庄岡谷
ゴルフ場防球ネットが東に折れる。

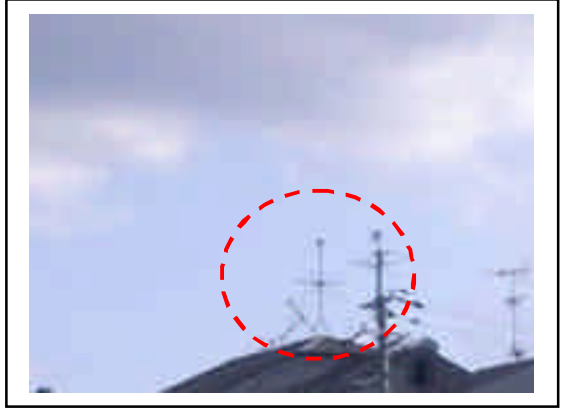
⑩ 京都市伏見区日野西大道町
アンテナが北の方向に倒れる。

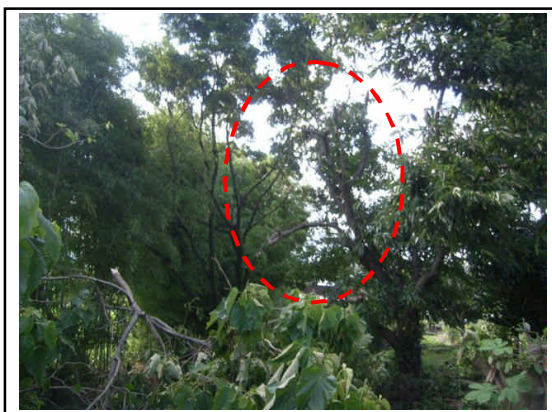
⑪ 京都市伏見区日野野色町
くりの木が折れている。
