現地災害調査速報

平成21年10月8日に千葉県山武郡九十九里町、山武市で発生した突風について

平成21年10月9日

銚子地方气象台
東京管区气象台

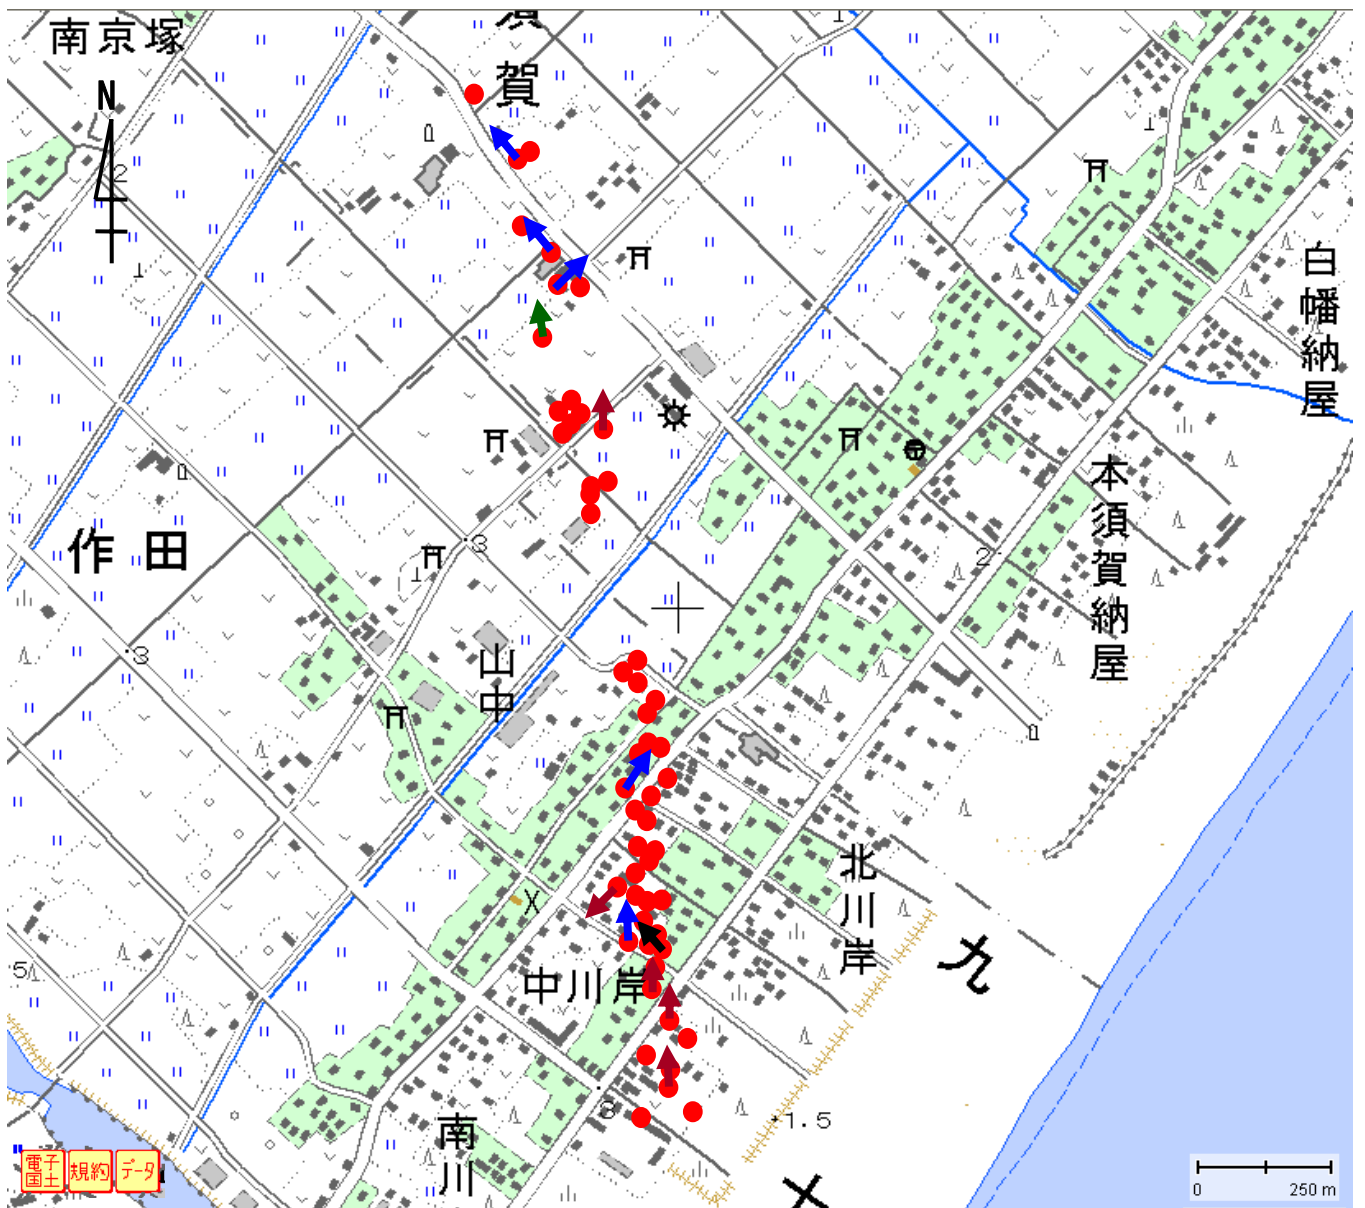
○被害発生地域拡大図（千葉県山武郡九十九里町、山武市）

- ①被害の発生時刻に被害地付近を活発な積乱雲が通過中であった。
- ②被害や痕跡は、断続的であるが長さ約1.5km、幅20～30mの極めて細い帯状に分布していた。
- ③被害や痕跡から推定した風向の一部に回転性がみられた。

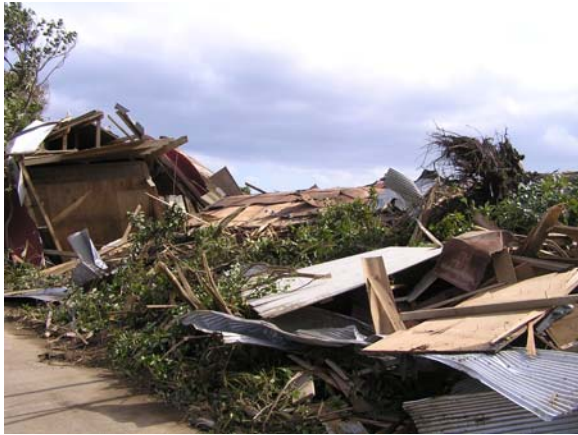
① 非住家の全壊（北西から撮影）

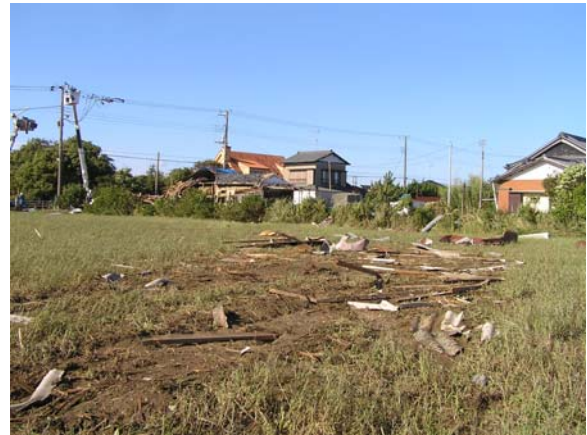
② トタン・スレート屋根の飛散
（南南東から撮影）

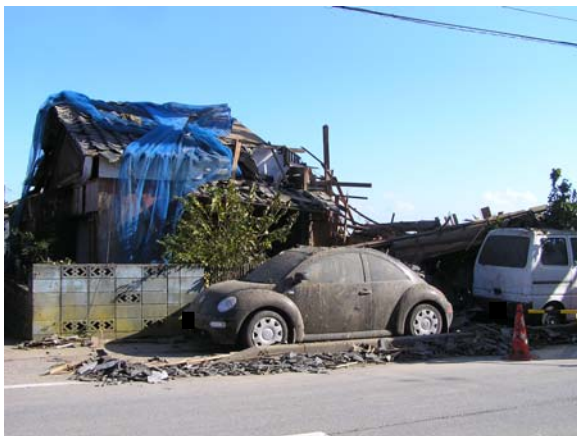
③ 住家の屋根瓦飛散や住家損壊
（北西から撮影）

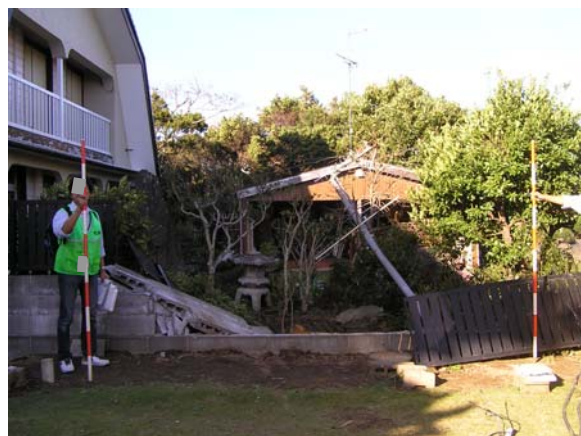
④ 住家のブロック塀倒壊（南西から撮影）

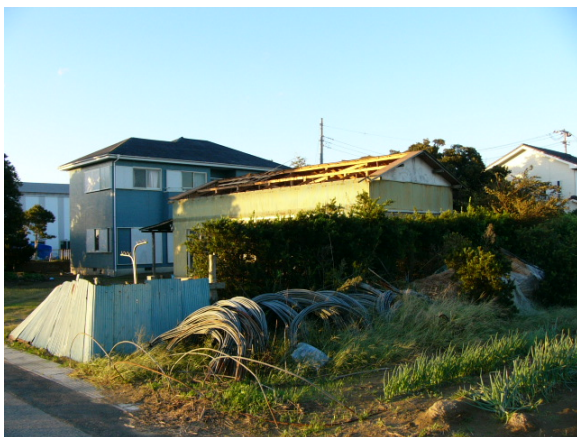
⑤ トタン屋根の飛散（南南東から撮影）
