現地災害調査速報

平成21年10月8日に茨城県土浦市、北相馬郡
利根町から龍ヶ崎市で発生した突風について

平成21年10月28日

水 戸 地 方 気 象 台
東 京 管 区 気 象 台

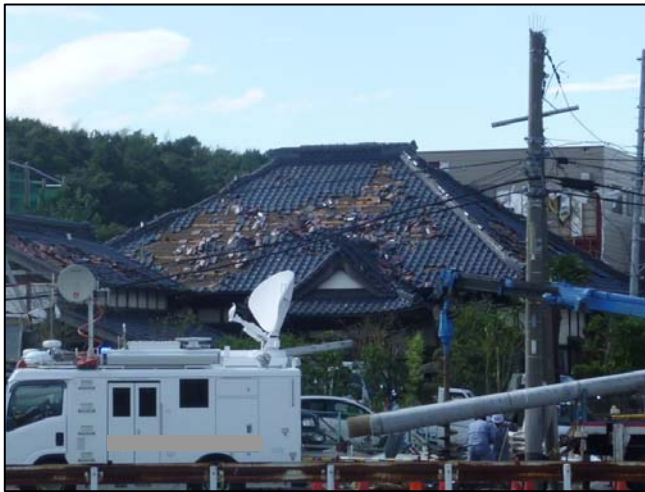
① 住居の屋根瓦の剥離
（南から撮影）

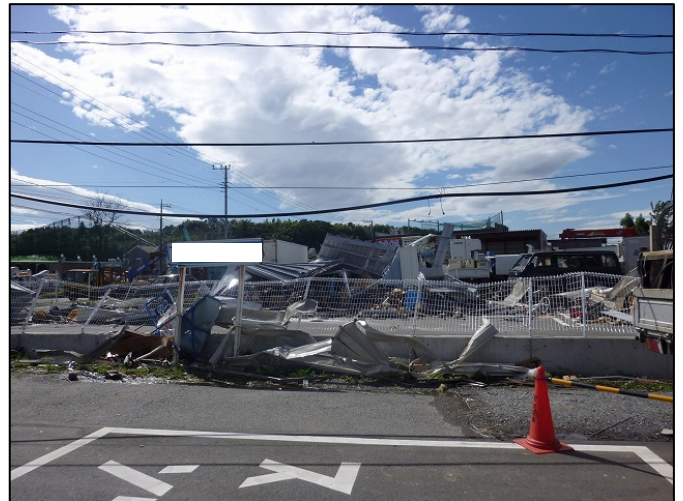
② 木造店舗倒壊とフェンスの倒れ
（北西から撮影）

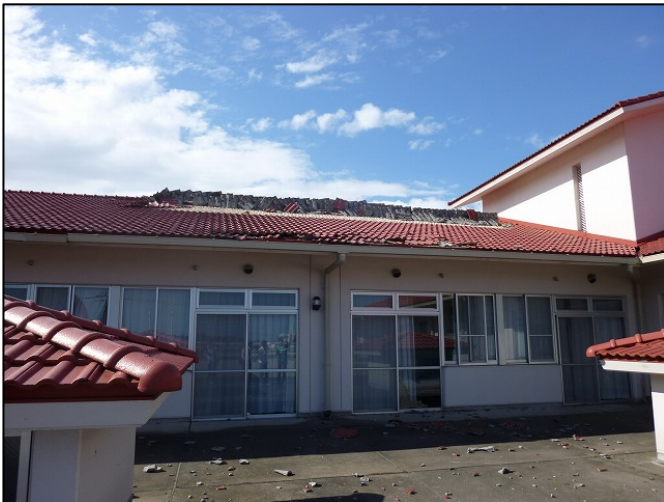
③ 住居（老人ホーム）の屋根瓦飛散
（南東から撮影）

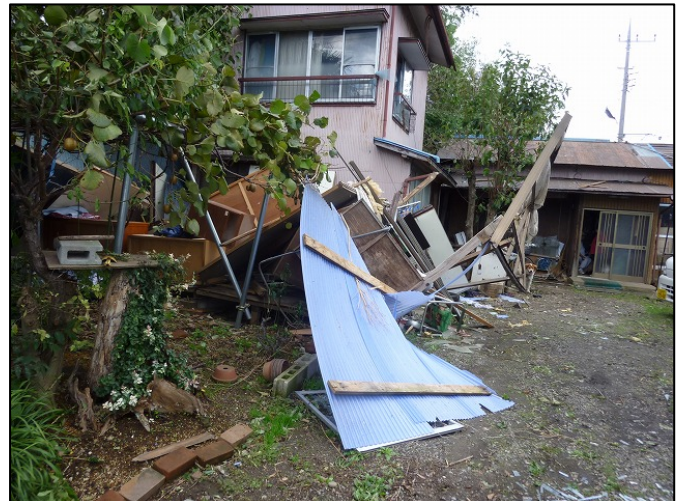
④ 木造住居の破損
（南から撮影）

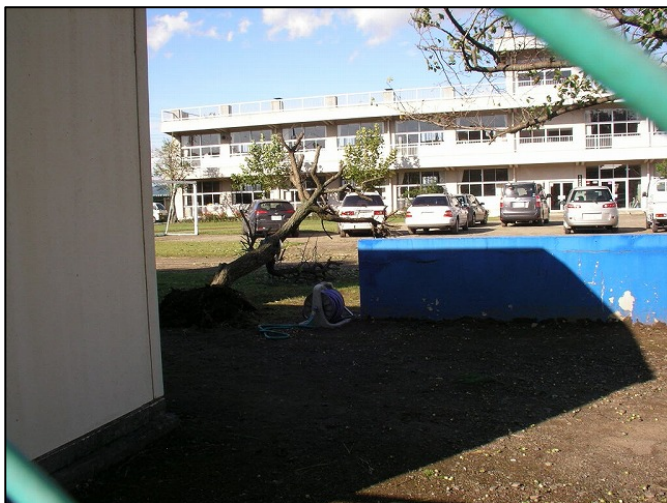
⑤ 倒れた樹木
（南から撮影）

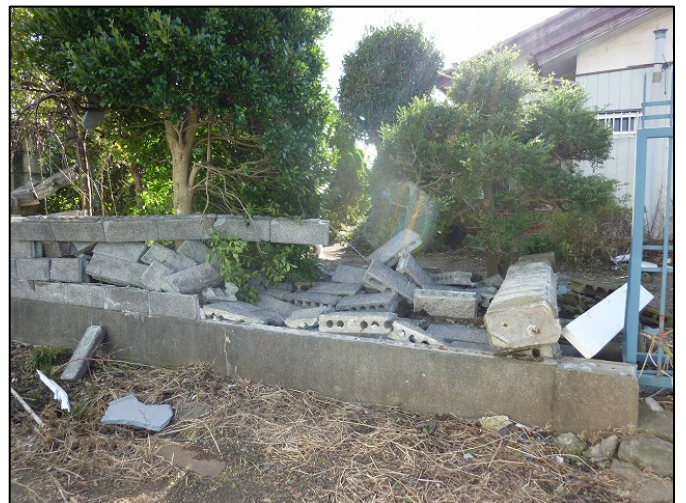
⑥ ブロック塀の崩れ
（北東から撮影）

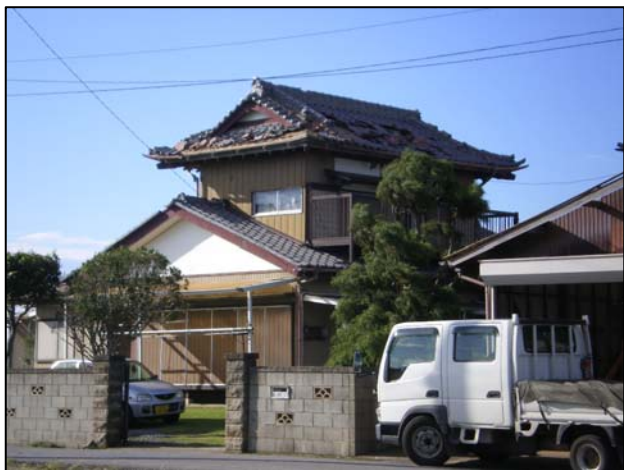
① 住居の屋根瓦の飛散
（南東から撮影）

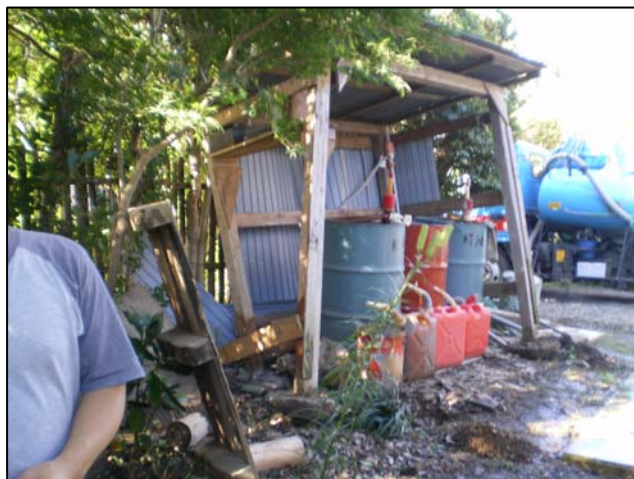
② 基礎が浮き、柱がねじれた燃料小屋
（南から撮影）

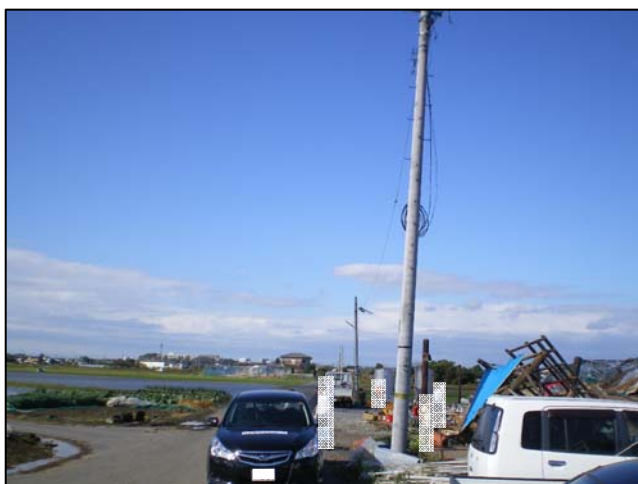
③ ビニールハウス脇電柱の傾倒・断線
（南から撮影）

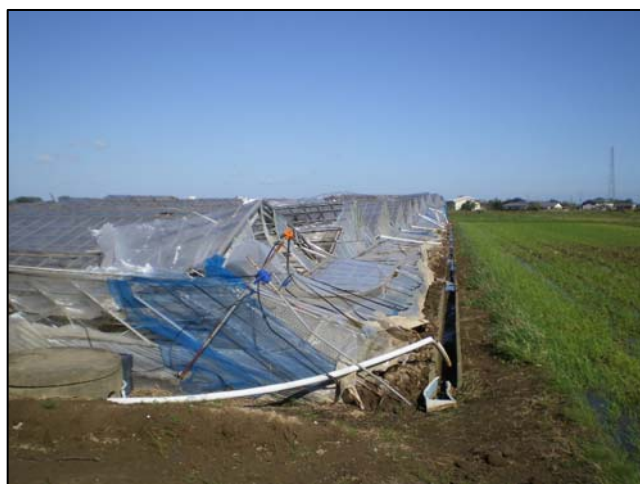
④ ビニールハウスの倒壊
（西から撮影）

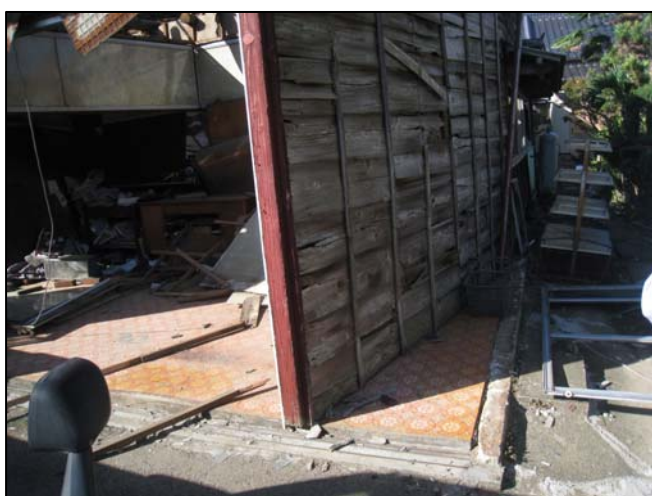
⑤ 店舗の南側の柱が西方向へ移動
（南東から撮影）

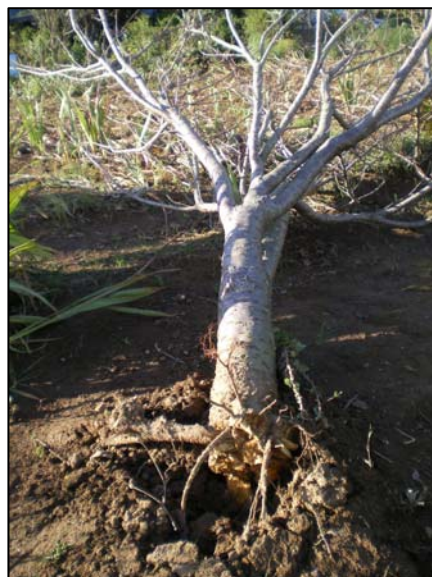
⑥ 倒れた桜の木
（南から撮影）
