平成 21 年 11 月 13 日に宮崎県川南町で発生した
突風について

(現地調査結果の速報)

平成 21 年 11 月 17 日

宮崎地方気象台

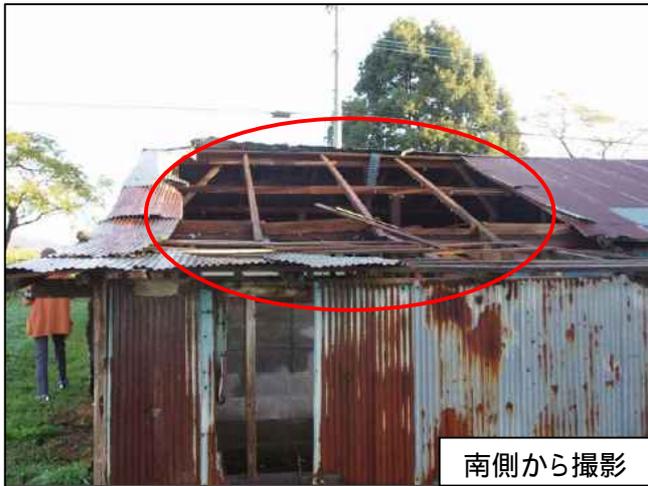
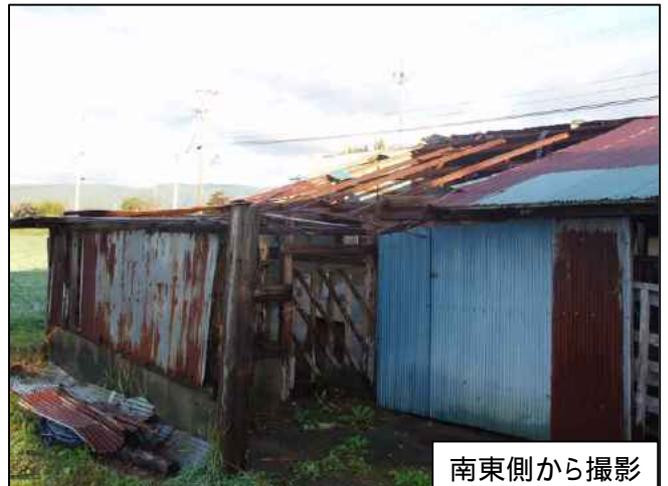
No1

・民家倉庫のトタン屋根が西方向へおよそ 115m 飛散

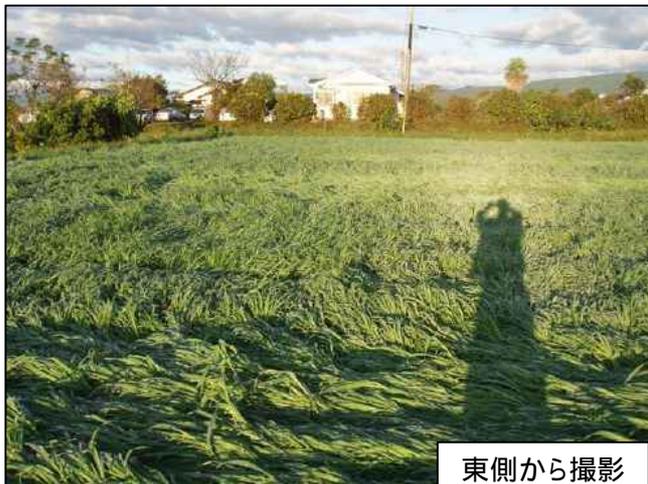
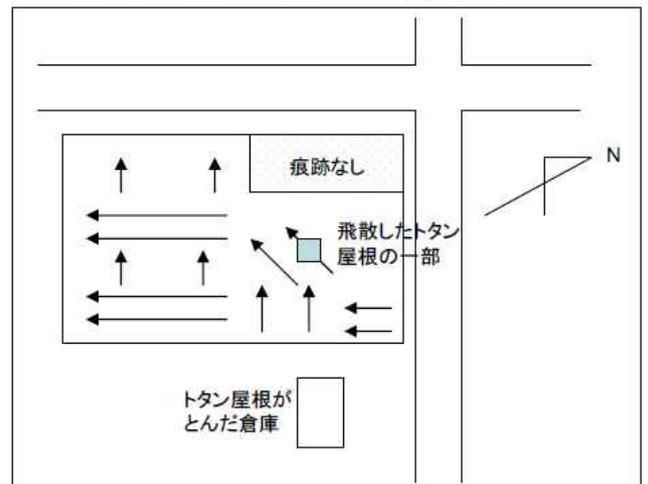
・牧草の倒伏

No2 牧草の倒伏の方向 ← 倒れた方向

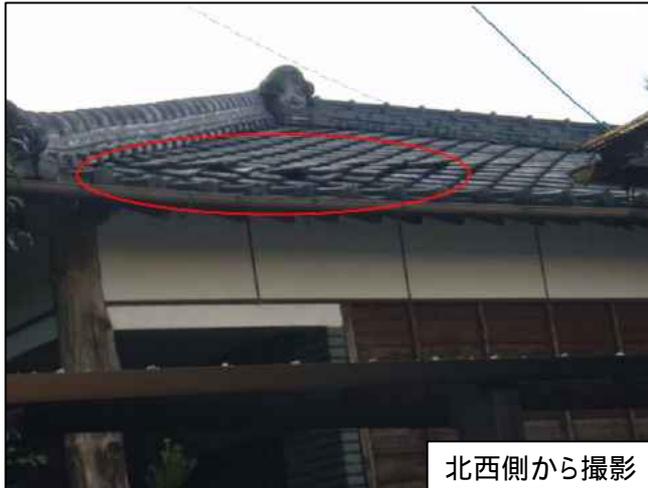
No3

- ・民家の屋根瓦が浮く（そのうちの1枚が落下）

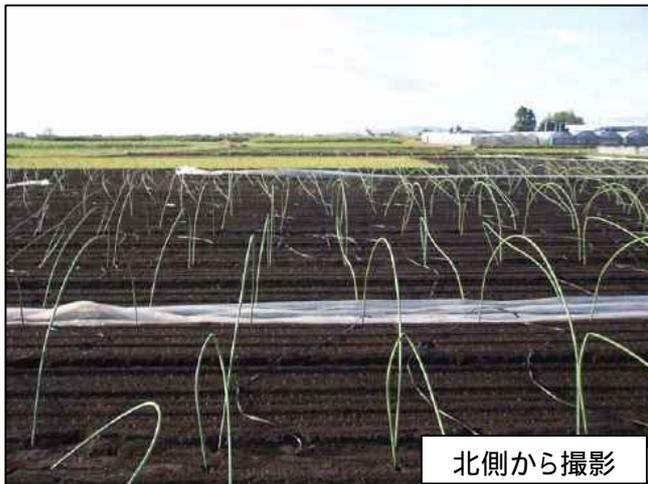
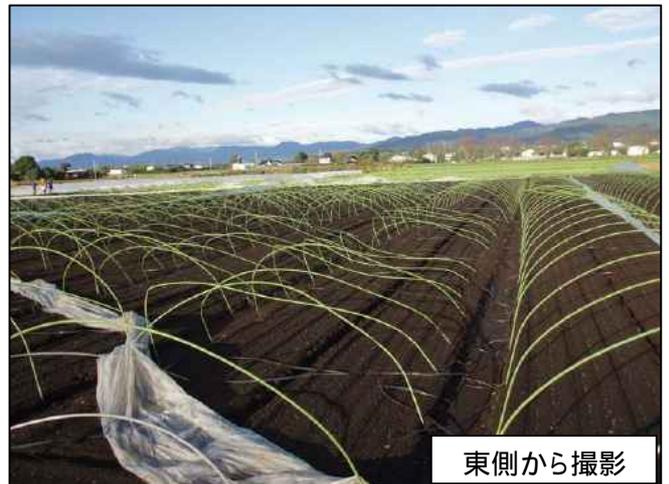
No4

- ・農業用ビニール施設のビニール破損、支柱変形多数（北から南へ力がかかっている）

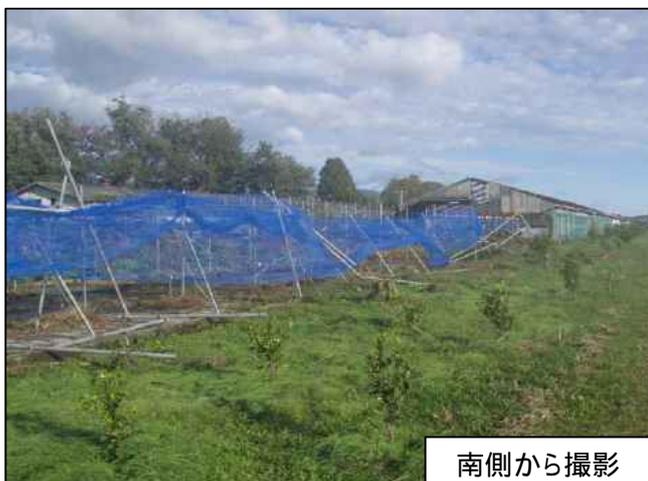
No5

- ・きゅうり栽培用のポールが倒れている

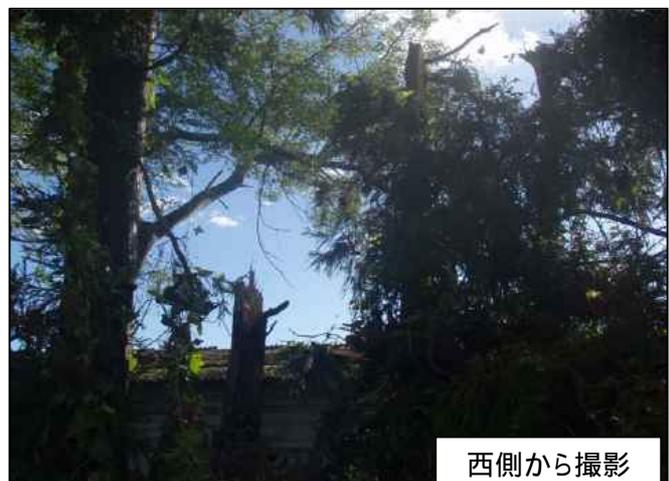
No6

- ・折れたスギの木（太さ 20cm）
- ・写真中央のスギの木が3本南西方向へ折れている

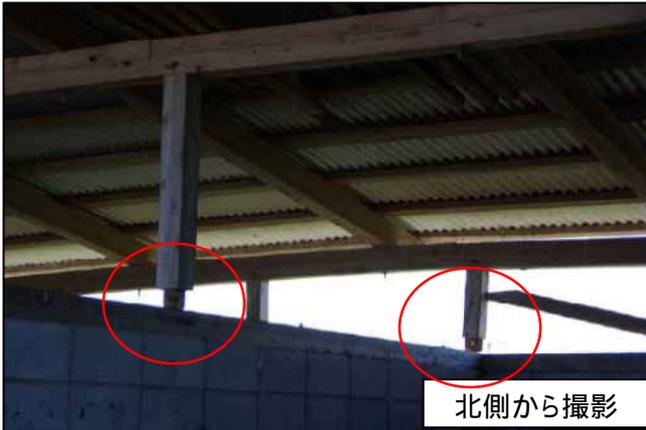
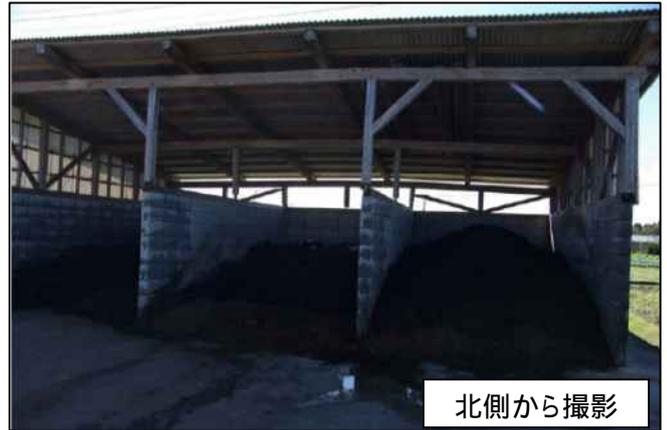
No7

・堆肥小屋の屋根が浮く

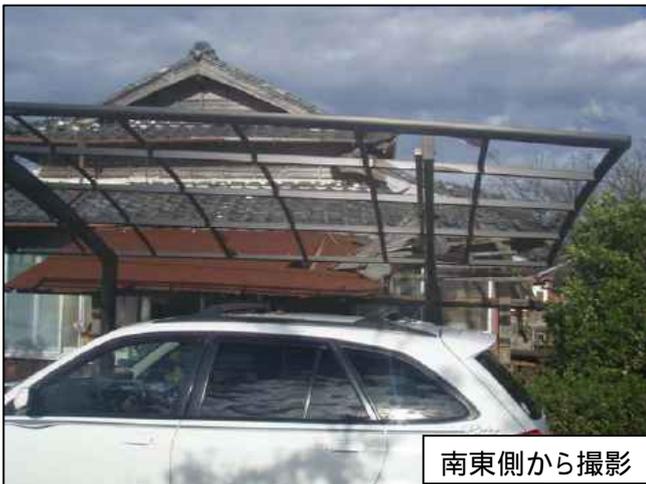
No8

・カーポートのプラスチック製の屋根が破損

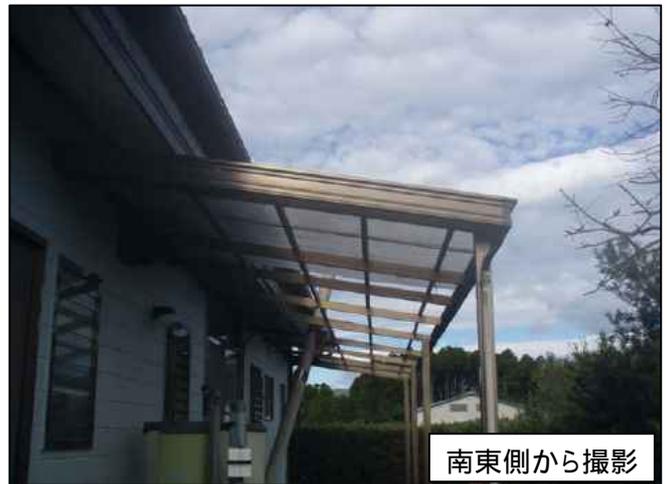
・民家のプラスチック製屋根破損

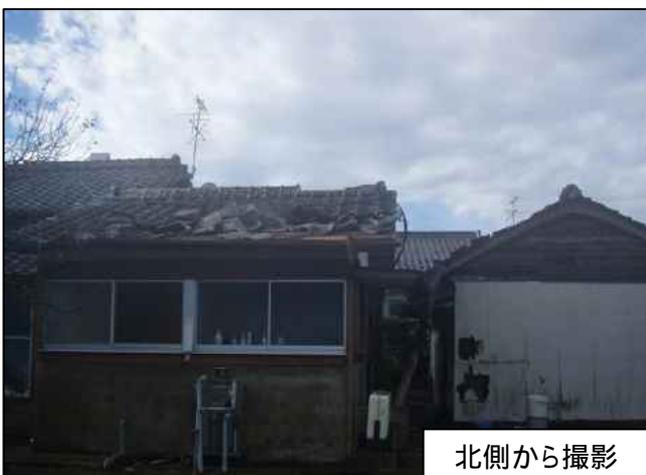
・屋根瓦破損。この部分の瓦が北東から南西に8メートル飛び裏の住居の壁などに当たっている

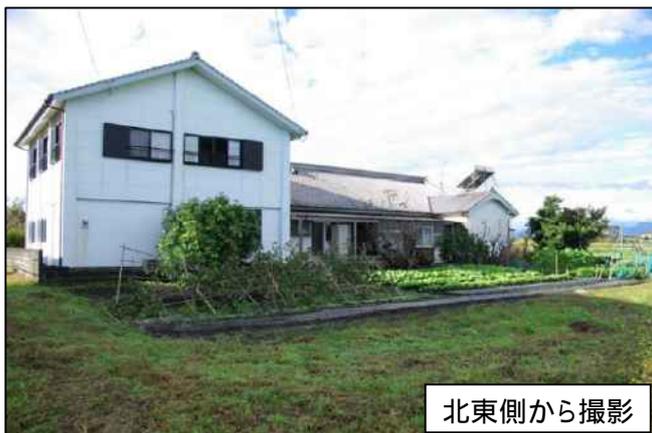
No9

・ナス栽培用補助木の倒壊

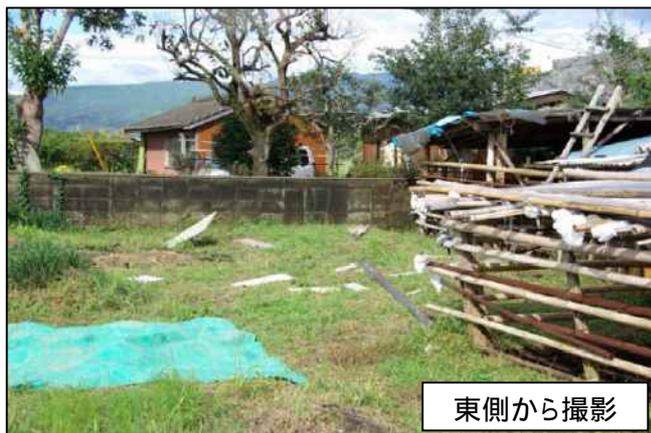
No10

・屋根からスレートが飛散

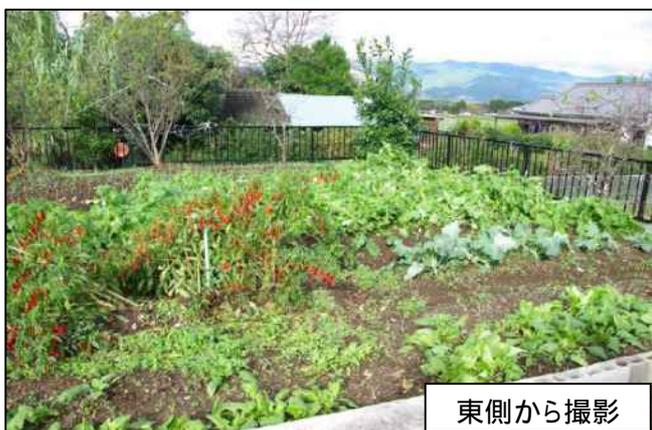
No11

・植物が南西に倒伏

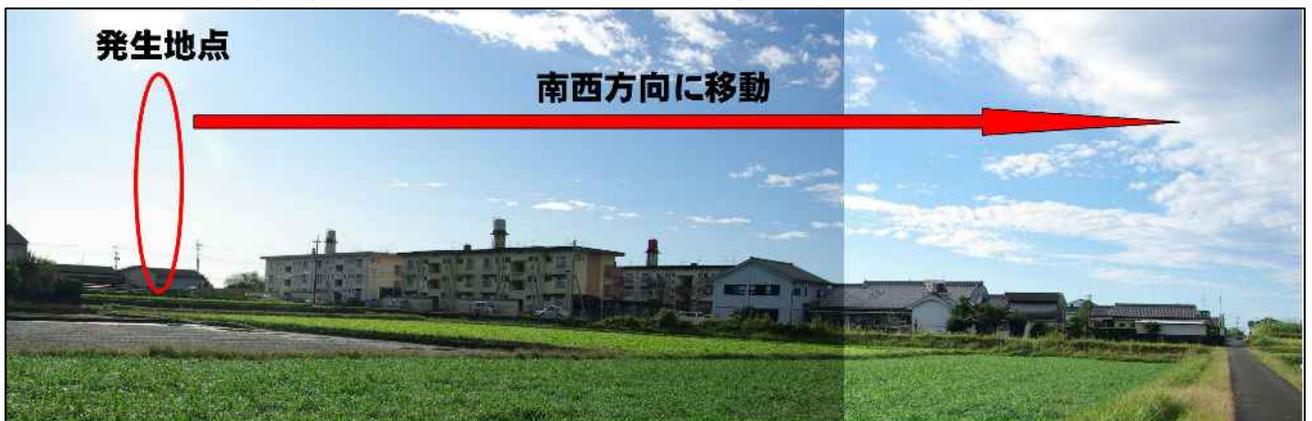
- ・上空から降りてきた筋状の物と地面から立ち上がった物がつながり竜巻になる過程を目撃した。
- ・バリバリという音を聞いた。
- ・鉄工所の終業（17時）のチャイムの後だった。
- ・目撃地点では傘がさせないほど北風が強かったのに、音がした方向約250m先の木が北側に揺れていて不思議に思っていたら、その木の左側（北側）で竜巻が発生した。
- ・竜巻の発生時は雨が弱まっていた。
- ・発生してから見えなくなるまで30秒程度。
- ・上空に色んな物が巻き上げられて、左回りに回転していた。
- ・トタンのようなものが飛ばされるのを見た。

目撃者 (No1) の証言を基にした竜巻の移動方向 (北西方向から撮影)
