平成 22 年 4 月 29 日に高知県安芸市で発生した 突風について

現地調査報告書

平成 22 年 5 月 14 日

高知地方气象台

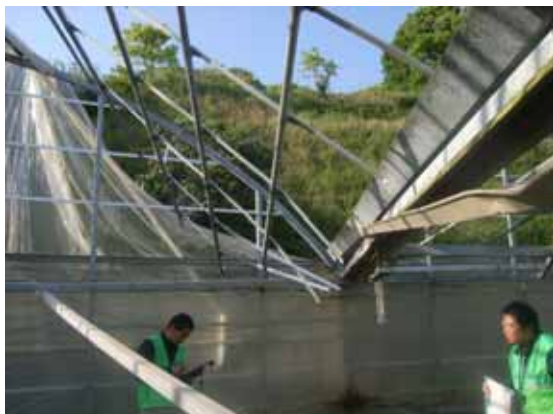
複数のビニールハウスの変形があった。

図 8-1 写真の撮影場所
ビニールハウス内部の状況。強固な鉄骨が曲がり、ビニールも捲れていた。

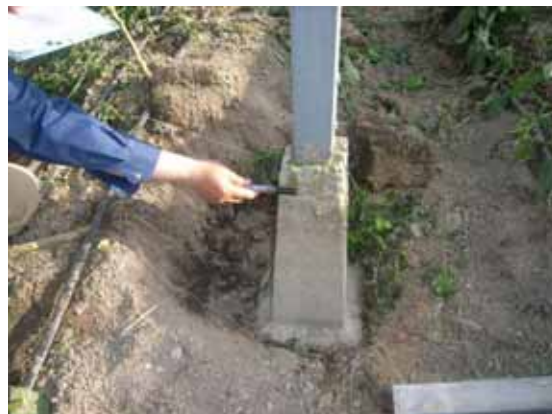
図 8-2 写真の撮影場所
ビニールハウス内部の状況。鉄骨の土台はペンで示した深さまで地中に埋められていたが、完全に浮き上がって露出していた。

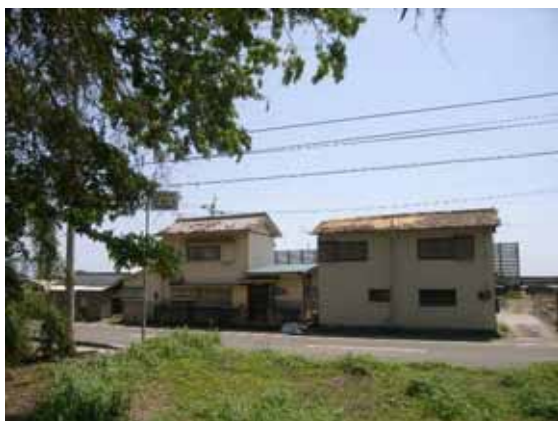
複数の住家における屋根瓦の捲れがあった。

図 8-3 写真の撮影場所
主に北側の瓦が捲れた。

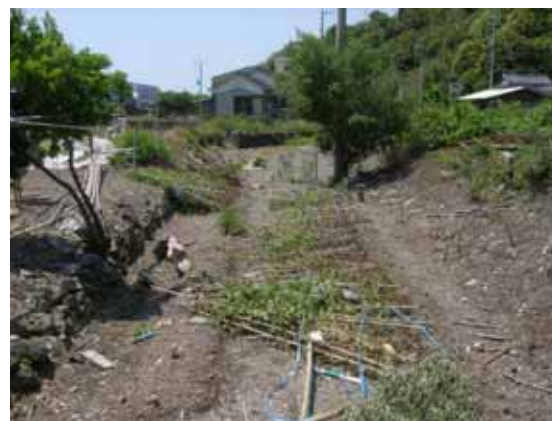
図 8-4 写真の撮影場所
畑の豆苗が南へ倒伏している。

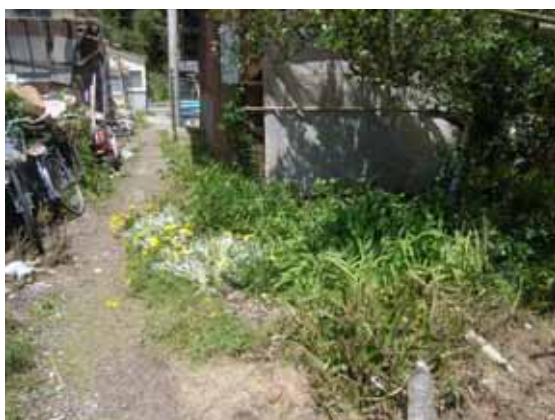
図 8-5 写真の撮影場所
草花が北へ倒伏している。

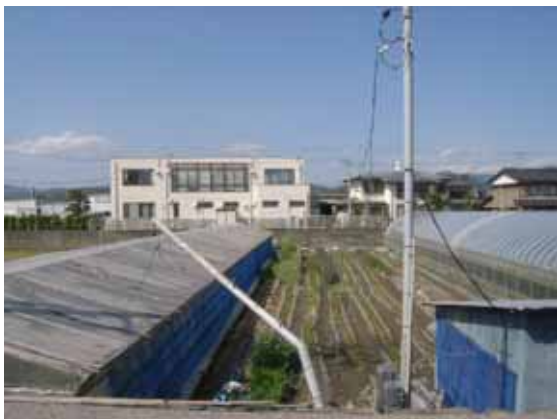
図 9-1 写真の撮影場所
手前の電柱が北西に折れ曲がっている。

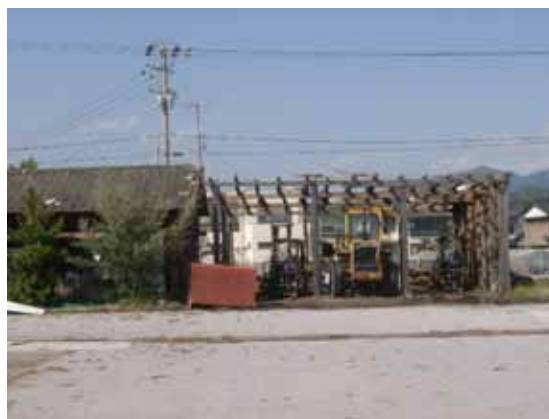
図 9-2 写真の撮影場所
木造車庫のトタン屋根が北側へ吹き飛ばされている。

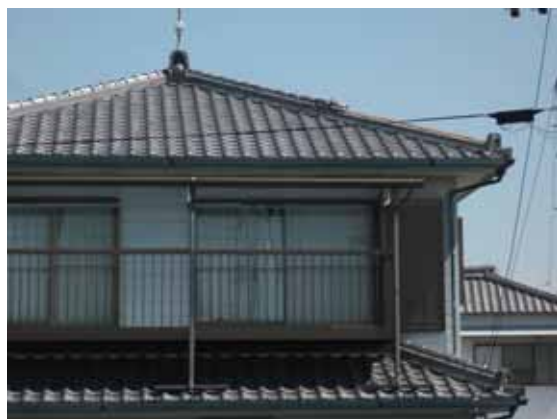
複数の住家における屋根瓦の捲れがあった。

図 9-3 写真の撮影場所
南東の瓦が捲れている。
(写真：安芸市役所提供)

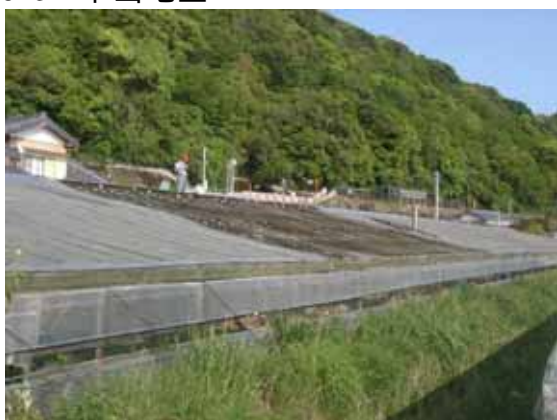
F0 に相当する被害は確認できなかった。

図 10 写真の撮影場所
ビニールハウスの南西側ビニールが捲れている。
