平成 22 年 6 月 25 日に宮崎県都農町で発生した
突風について

(現地調査結果の速報)

平成 22 年 7 月 2 日

宮崎地方気象台

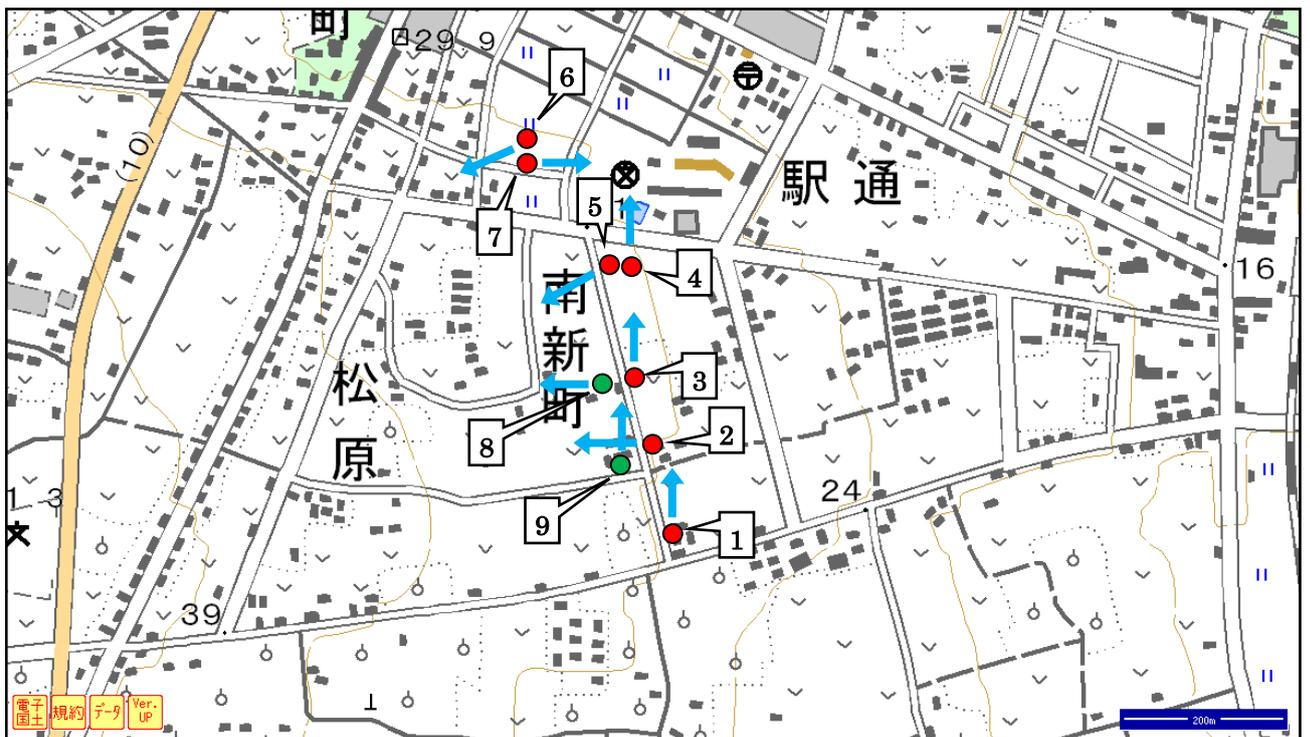
被害及び飛散物分布図

現地調査の結果、竜巻による被害範囲は、長さ約520m、幅30mであった。

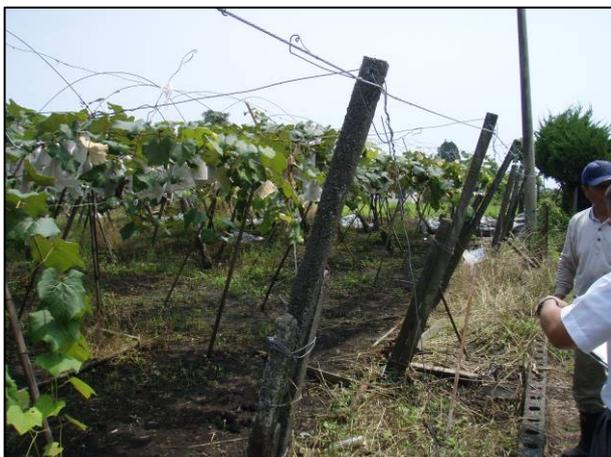
縦 65m × 横 35m の畑のぶどうの木が 3 分の 2 程度北側に倒れ、支柱も折れた。ぶどうの木をビニールで覆っていたがすべてめくれ飛散した。

被害のあったぶどう園(南西方向から撮影)

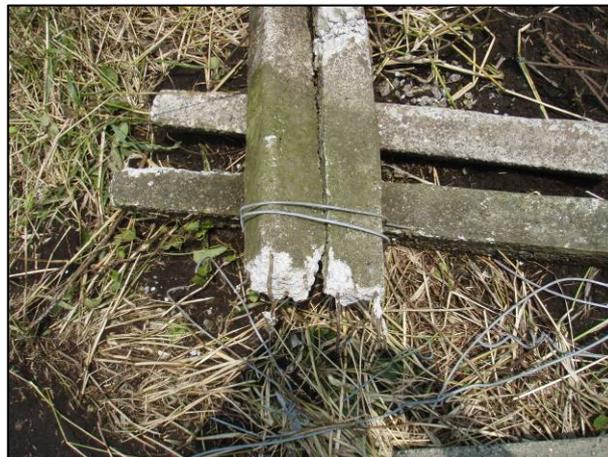
折れた支柱

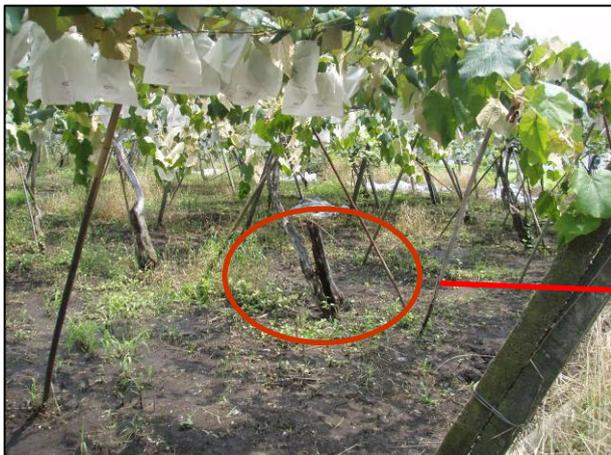
折れたぶどうの木

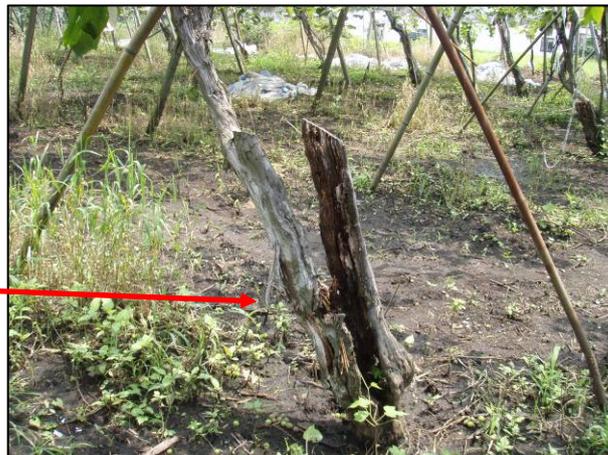
折れたぶどうの木

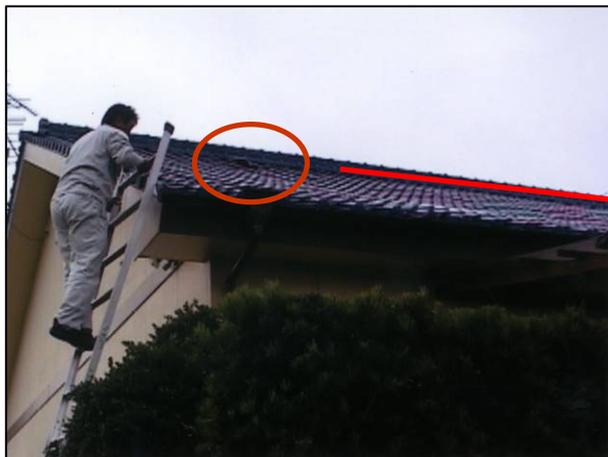
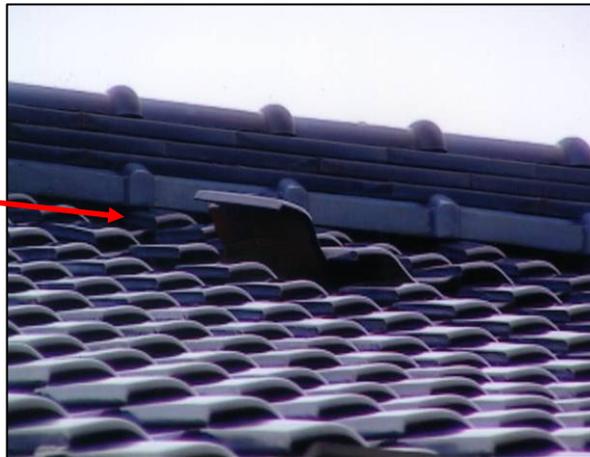
- ① 住家の屋根瓦の一部めくれがあった。
- ② 複数の樹木で枝の折損がみられた。
- ③ 倒木もあったが、周囲の状況からF1の可能性は低いとみられる。

北側屋根瓦の一部がめくれ、家屋南側の植栽が倒れた。また、敷地内にある釘で固定した消毒用マット（5m×1.6m）が西側に20m程度飛散した。

屋根瓦のめくれ

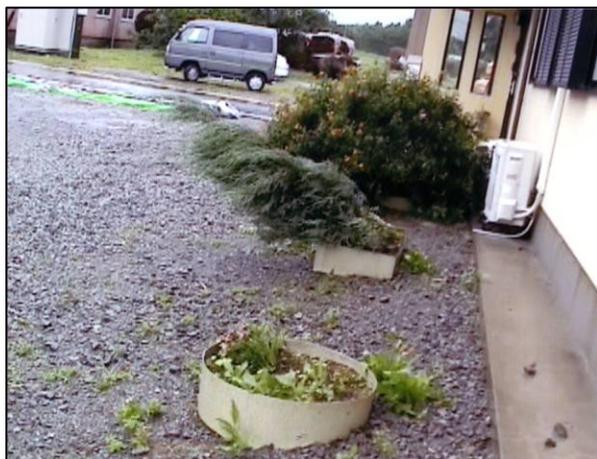
倒れた植木(東側から撮影)

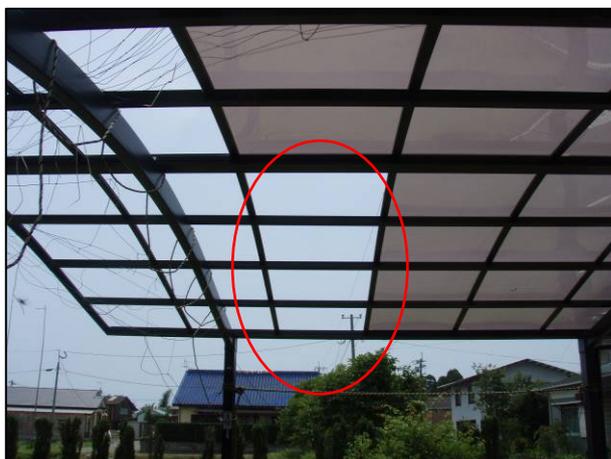
№ 3

駐車場の屋根材が一枚はがれ、北へ約100m飛散した。

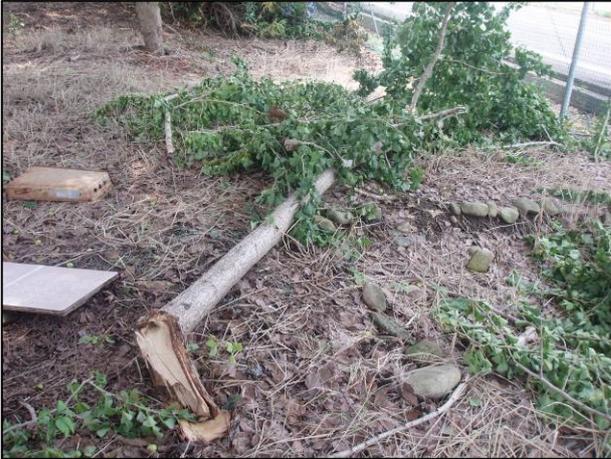
№ 4

樹木の枝(枝の直径 13cm)が北方向に折れた。

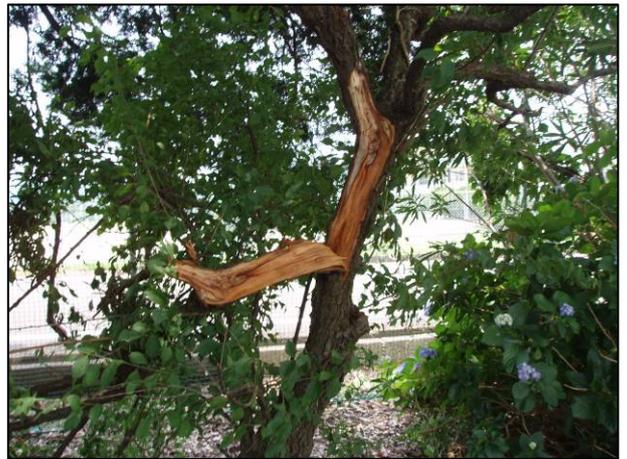
№ 5

樹木の枝が南西方向に裂けた。

- ・風が強かったので、外の状況はよくわからなかったが、樹木の折損及びシュロの木が倒れたのは、25 日の強い風によるものである。(被害発生場所 N o 5 及び 6 の樹木)

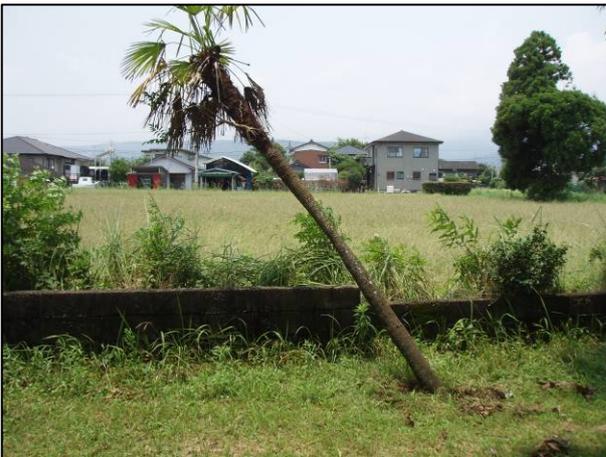
№ 6

シュロの木が南西方向へ倒れていた。

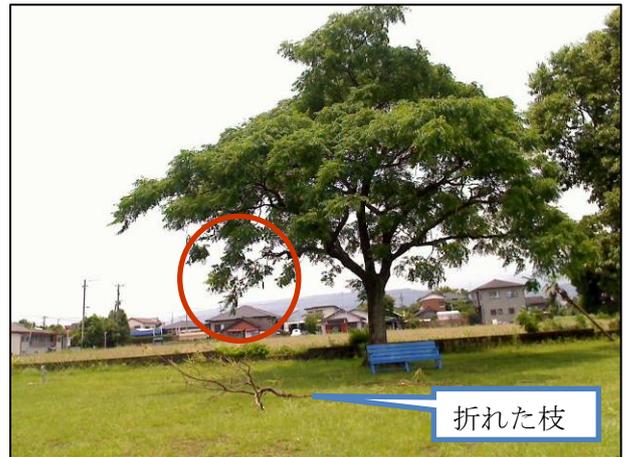
№ 7

公園内の木の枝(赤丸部分)が折れ
東方向へ飛散していた。
