# 現地災害調査報告

平成 22 年 7 月 8 日に秋田県大館市で発生した突風について  
(気象庁機動調査班による現地調査の報告)

平成 22 年 7 月 16 日

秋 田 地 方 気 象 台

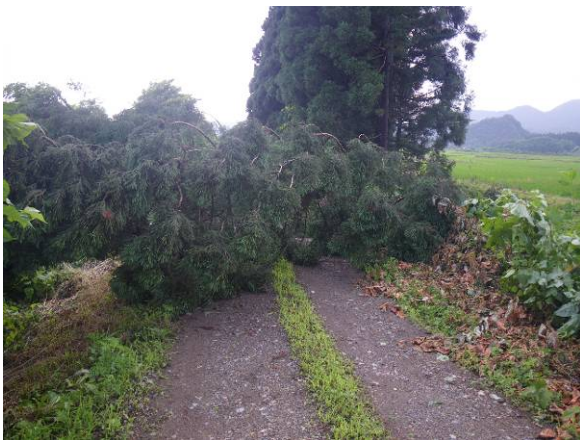
① 道路を塞ぐように東方向へ倒れた杉2本  
(大館市消防本部提供：北東から撮影)

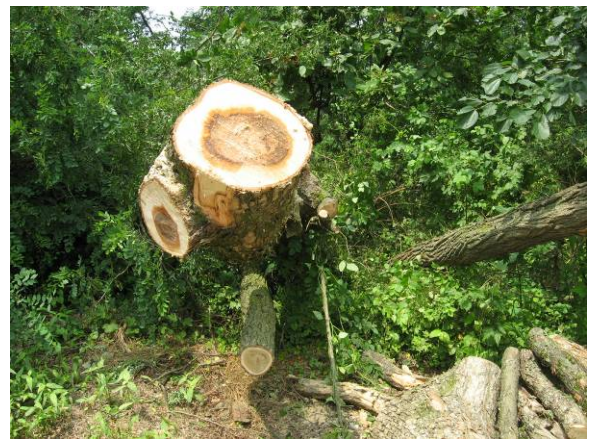
② 南東方向へ倒れた雑木林の柳(幹の直径 約 60 cm)  
林の中で同方向へ倒れた数十本のアカシヤがある  
(南東から撮影：安全のため切断処理)

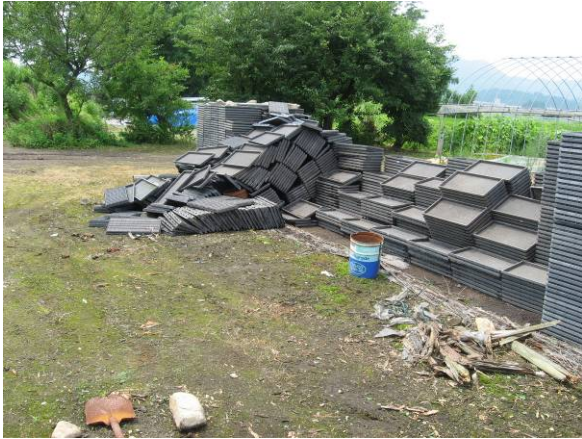
③ 東方向へ崩れた育苗箱  
(北東から撮影)

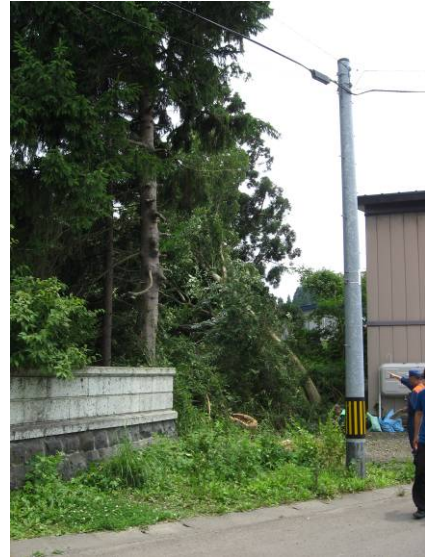
④ 東側の建物に寄りかかるように北東方向へ倒れた数本のタモの木  
(幹の直径 約 30~50 cm) (北西から撮影)

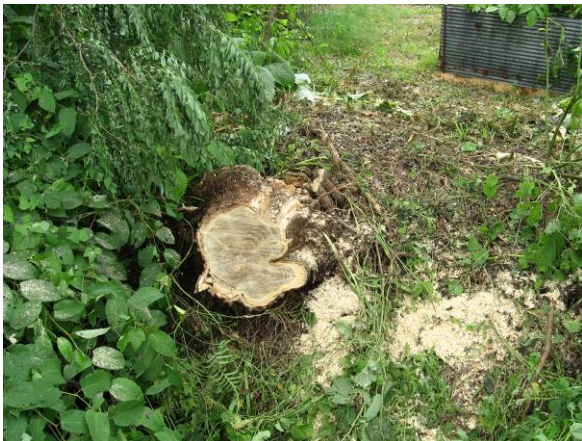
⑤ 東方向へ倒れたアカシヤの木 (幹の直径 約 45 cm)  
(東から撮影：安全のため切断処理)

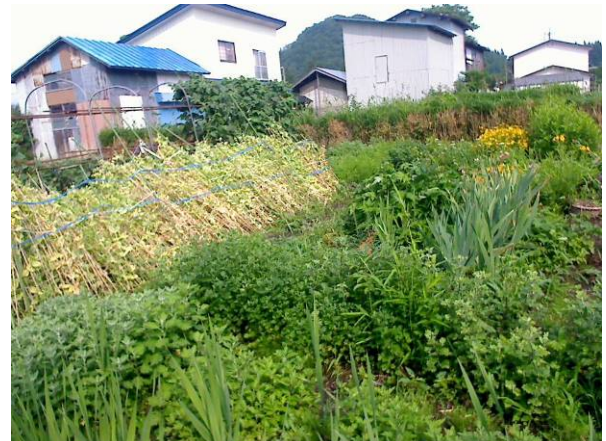
⑥ 北東方向へ倒れた さやえんどう  
(西から撮影)

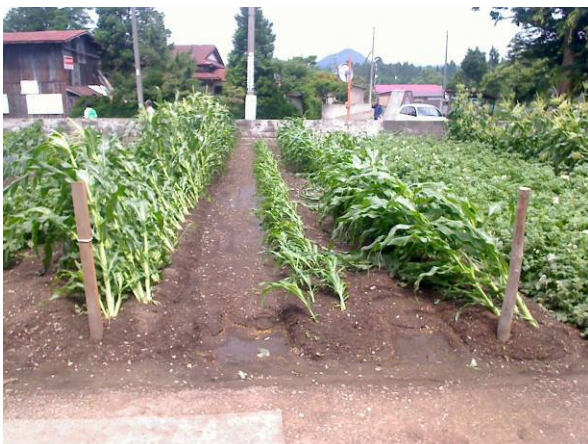
⑦ 北東方向へ倒れたトウモロコシ  
(西から撮影)

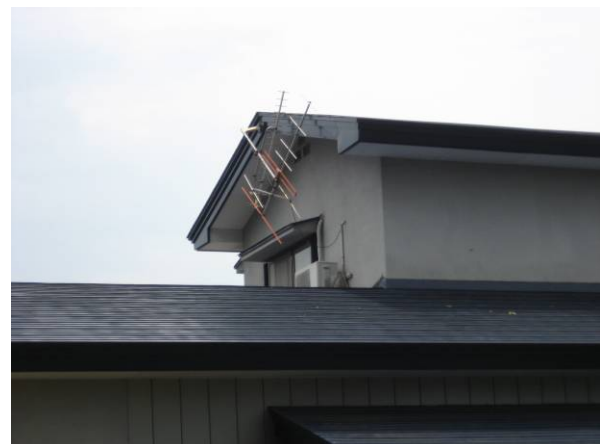
⑧ 倒れたテレビアンテナ  
(東から撮影)

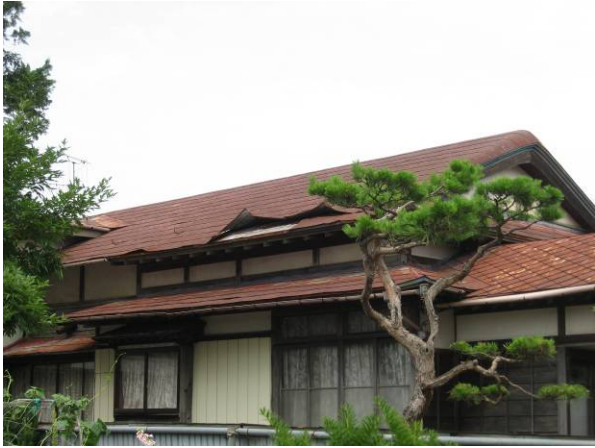
⑨ 非住家屋根の剥離（南西から撮影）

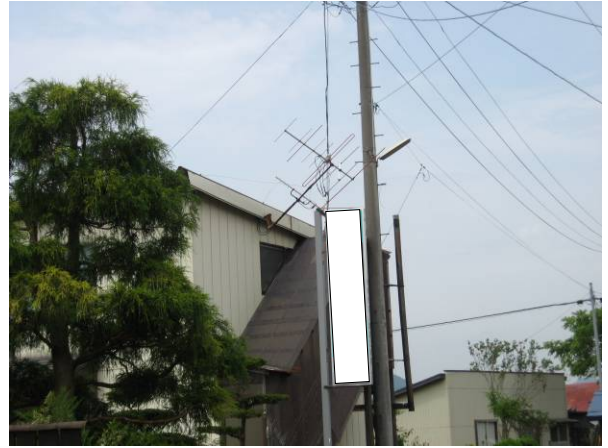
⑩ 倒れかかったテレビアンテナ  
（南から撮影）

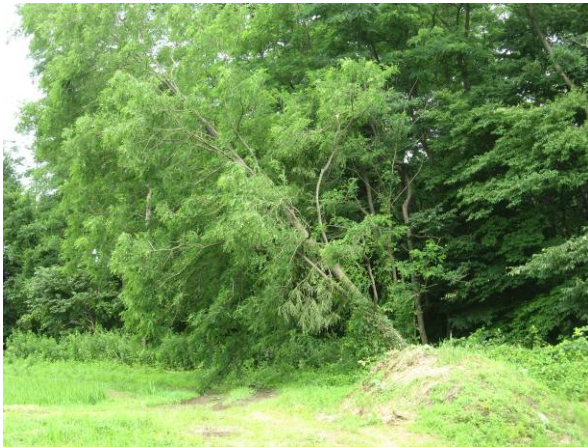
⑪ 北東方向へ倒れた雑木林の多数の樹木  
（西から撮影）

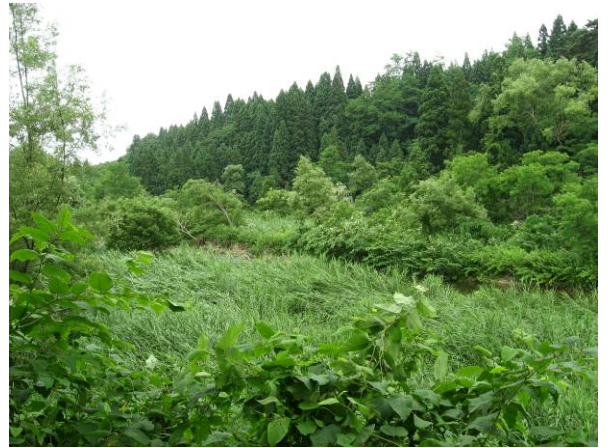
⑫ 北方向へ倒れた川沿いの草木  
（南西から撮影）

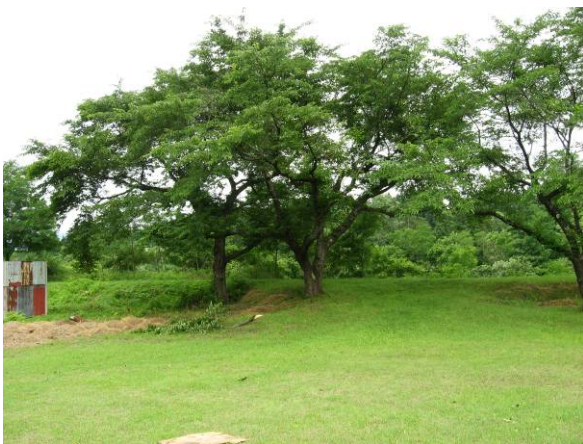
⑬ 数本の桜で枝折れ
