現地災害調査報告

平成 22 年 7 月 26 日に福島県矢吹町と玉川村で発生した突風について

(気象庁機動調査班による現地調査の報告)

平成 22 年 8 月 18 日

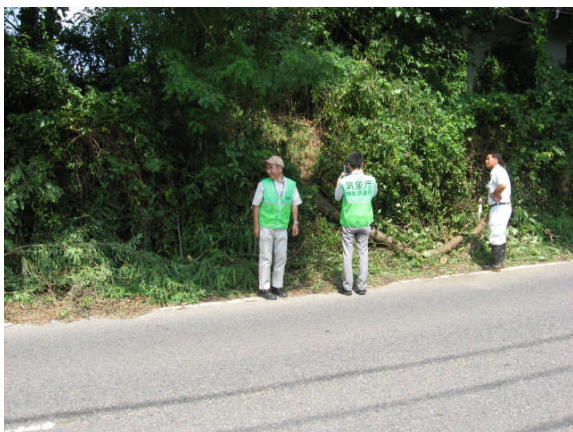
① アカシアの木が倒れた地点。木は絡まった藁とともに撤去され道の端に寄せられていた。(西側から撮影)

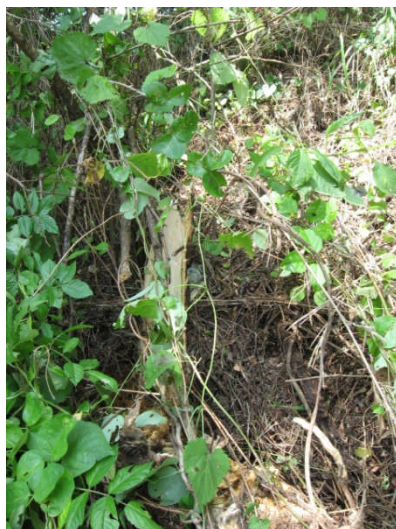
② 倒れたアカシアの根元部分

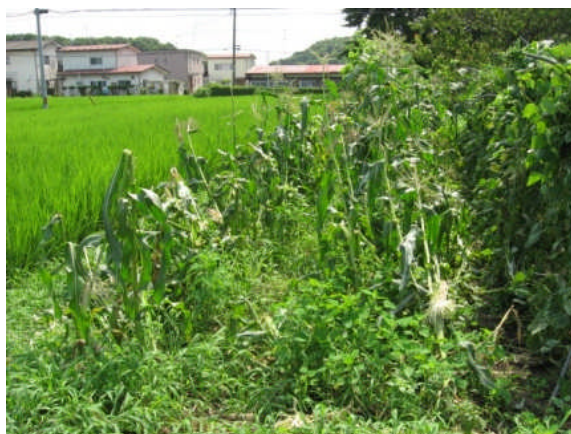
④ 南西側に倒れたトウモロコシ (北東側から撮影)

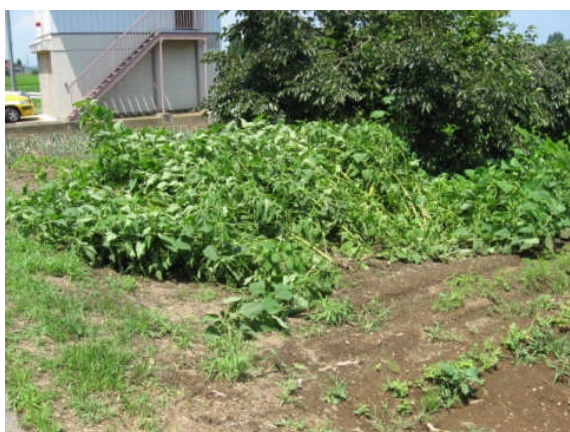
⑤ 北西側に押し倒された植物（南側から撮影）

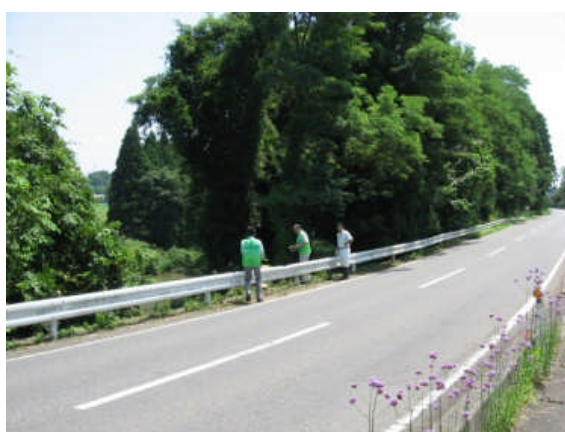
⑥ 木が倒れ道をふさいだ地点。木は切断され道路から撤去されている。（北西側から撮影）

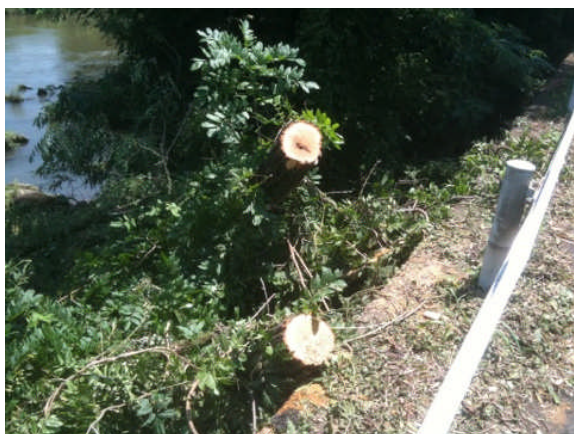
⑦ 撤去された木（直径約 20cm）

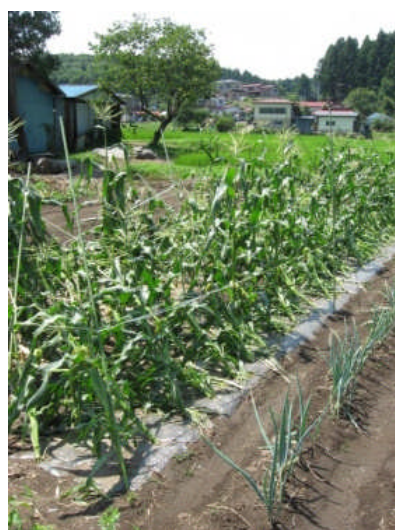
⑩ 南西側に倒れたトウモロコシ（北東側から撮影）

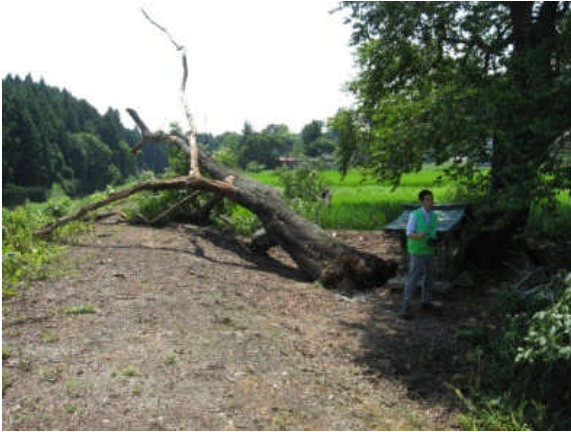
⑪ 南西側に倒れた桜の木（北東側から撮影）

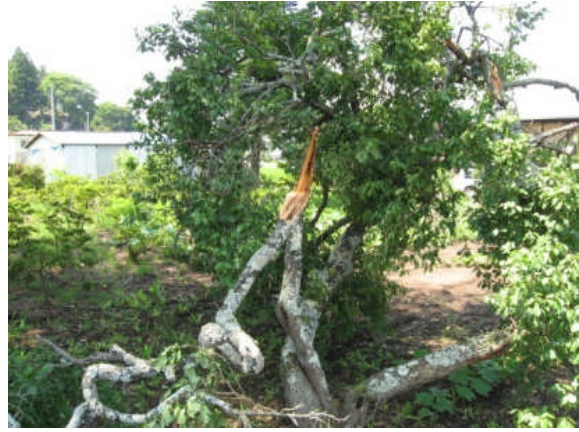
⑫ 折れた木の枝（南東側から撮影）

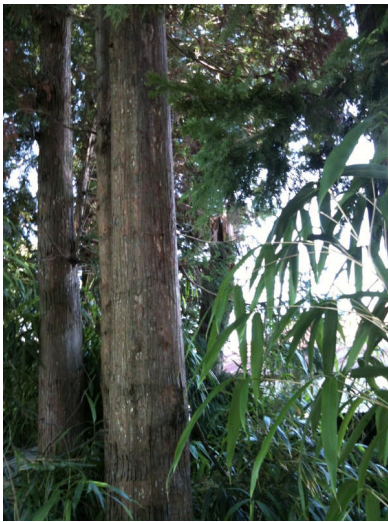
⑬ 上部が折れた木

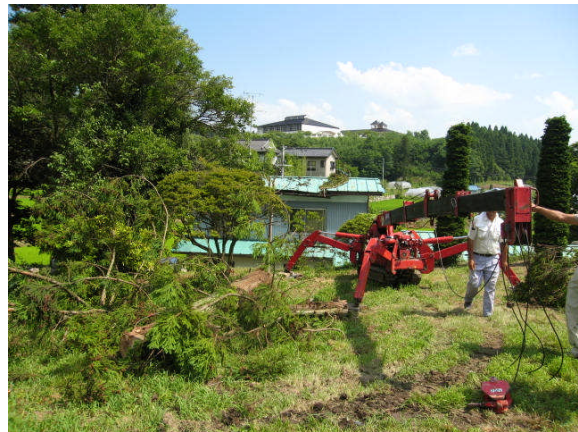
⑭ 南東側に倒れた木（直径約 30 cm、根元が腐食）
（北西側から撮影）

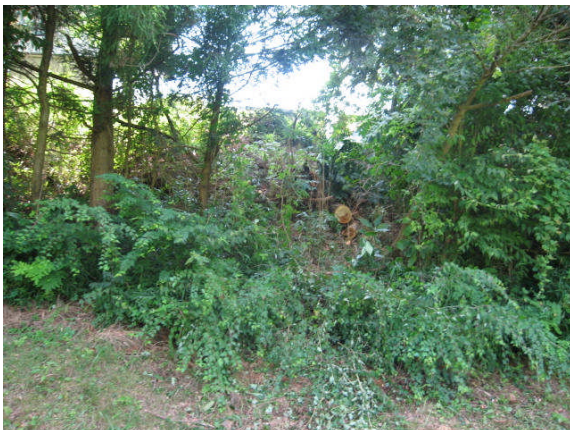
⑮ 南西側に倒れた木（直径約 20 cm）と倒木によって倒された低木（南西側から撮影）

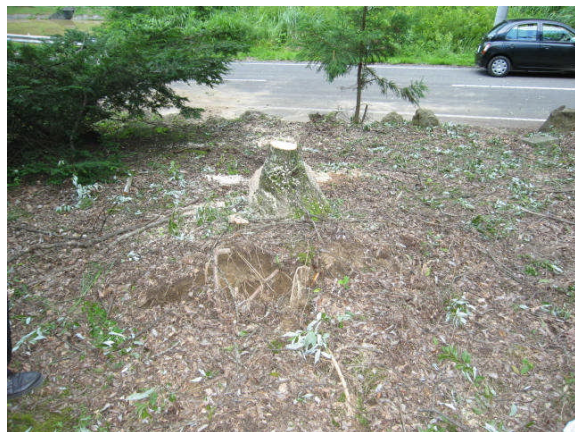
⑯ 木が西側に倒れて根元がえぐれた（倒れた幹は写っていない）（東側から撮影）
