平成 22 年 8 月 30 日に発生した突風について

鳥取県（鳥取市）現地調査報告書

平成 22 年 9 月 9 日

鳥取地方气象台

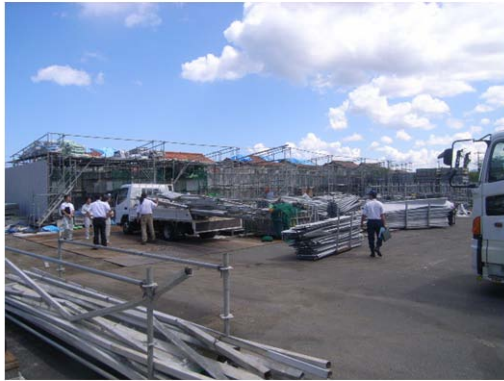
① 資材置き場の被害状況

倉庫のトタン屋根の一部が損壊し、北側の住宅地へ飛散した。

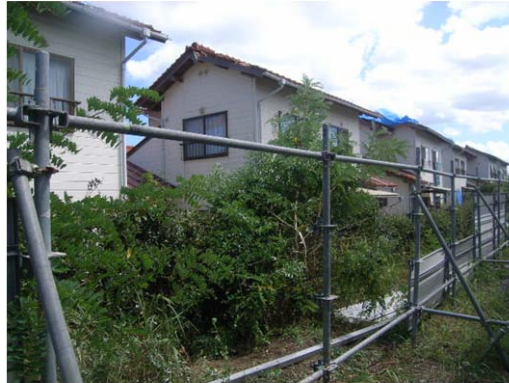
② 資材置き場北側の被害状況

トタン製の板仮囲いが北側へ飛ばされ、住宅地へ飛散した。

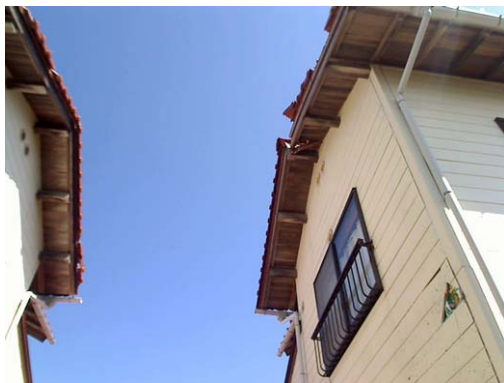
③ 住宅地の被害状況

- ① 住家の瓦の捲れが複数あった。
- ② 根の弱い樹木が倒れた。

突風により屋根瓦が捲れたり、飛散物により西側外壁が損壊した。

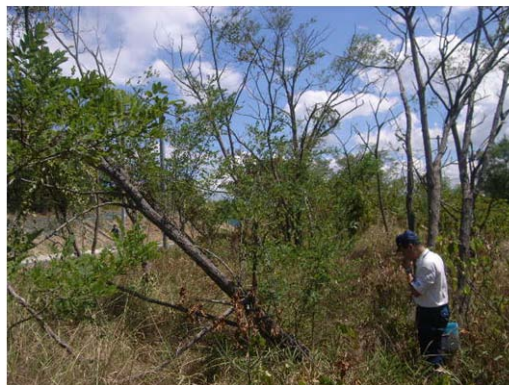
④ 樹木の被害状況

国道 9 号線沿い南側の雑木林  
根の弱い樹木が 1 本根元から  
北側に倒れていた。

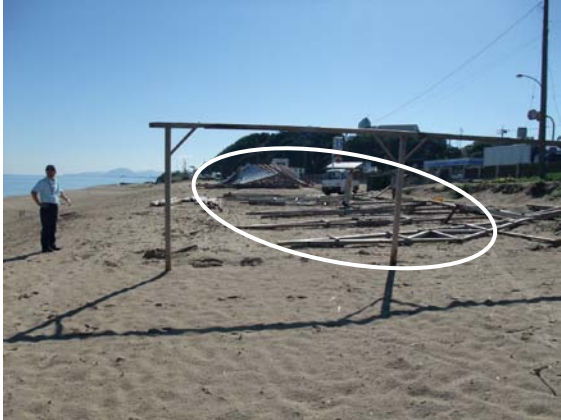
- ① 樹木の枝の折損があった。
- ② 非住家の全壊が複数あったが、構造上弱いものであった。

- ① 白兔海岸の被害状況  
倒壊した海の家（写真白丸部分）  
手前の建物はほぼ片づけが終わっている。

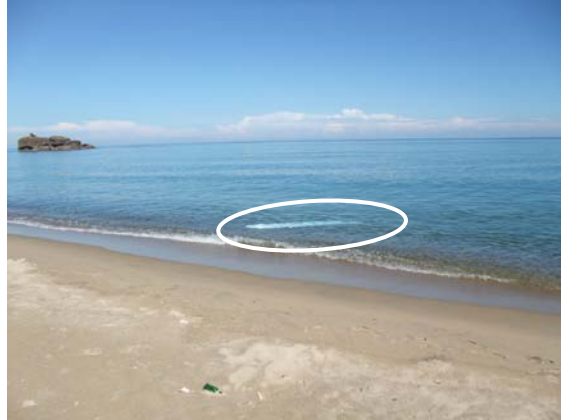
- ② 白兔海岸の被害状況  
海上に飛ばされたトタン屋根（写真白丸部分）。

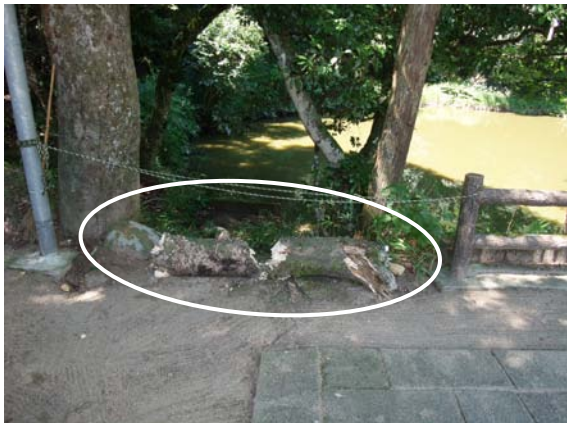
- ③ 白兔神社の被害状況  
折れて落下した枝（直径約 30 cm）  
老木であり、枝は朽ちている（写真白丸部分）。
