現地災害調査報告

平成 22 年 9 月 7 日に秋田県秋田市で発生した突風について
(気象庁機動調査班による現地調査の報告)

平成 22 年 9 月 17 日

秋 田 地 方 気 象 台

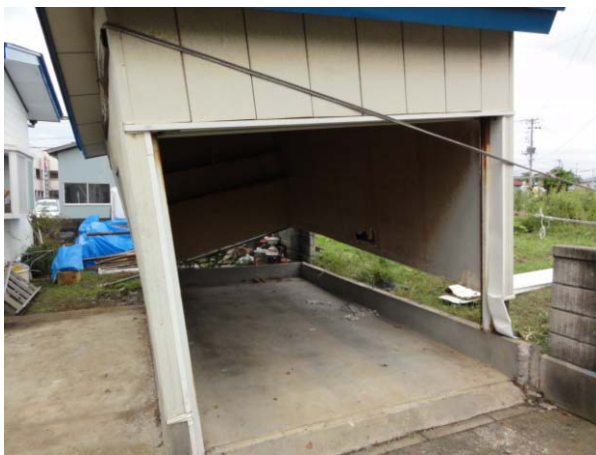
- ・03時30分頃、雨、風、雷が凄くて就寝中だったがとび起きた。
- ・耳鳴りはなく、風は短時間であったがかなり強かった（ひょうやあられはなかった）。雲の様子は暗くて分からなかった。
- ・車庫が傾いており（中に置いていた車は被害なし）、車庫と続き棟の自転車置き場のトタン屋根も傾いていた。
- ・2階の屋根と屋根裏（一部）が飛ばされた。
- ・敷地内の庭木（7～8本程度）が傾いていた。

①西方向へ傾いた車庫
(南方向から撮影)

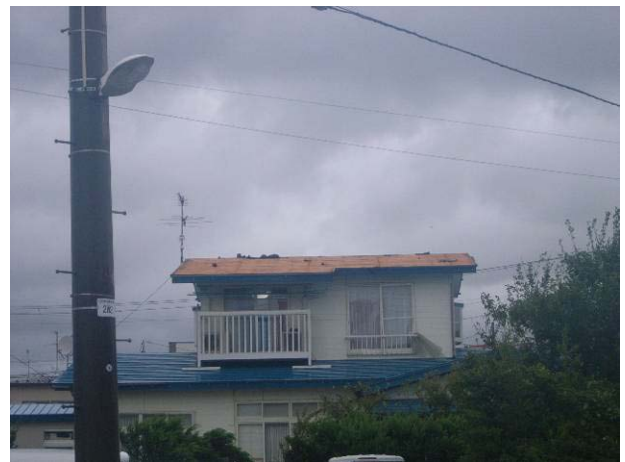
②屋根が飛散した住宅
(土崎消防署提供：南方向から撮影)

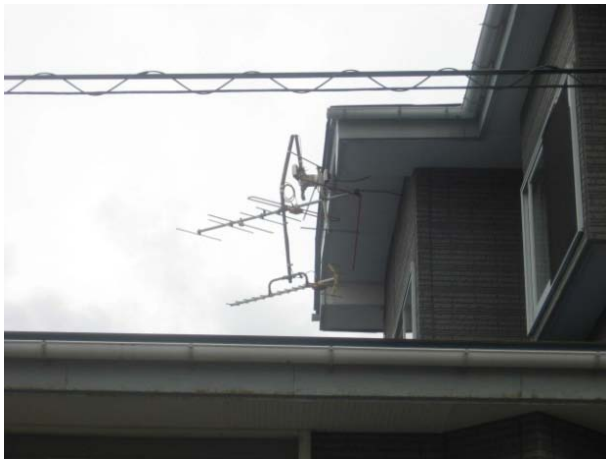
- ・就寝中で外の様子などは気付かなかった。
- ・アンテナが東側に折れる（ただし錆等で劣化は進んでいたとのこと）。
- ・自宅西側に飛散物（網戸）が落ちていた（どこから飛んできたかは不明）。

③東方向へ倒れたアンテナ
(北から撮影)

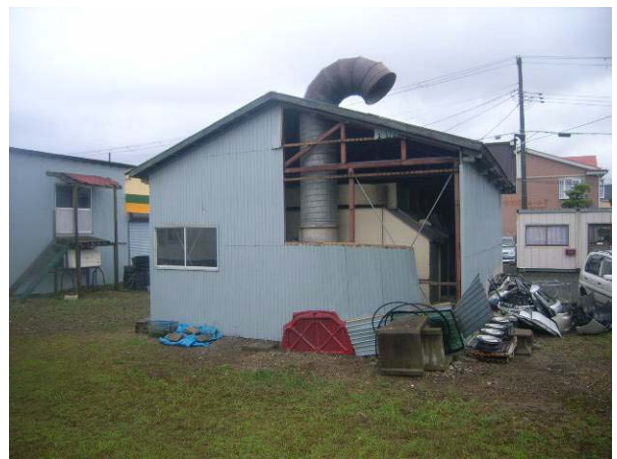
④剥離した外壁
(土崎消防署提供：南東方向から撮影)

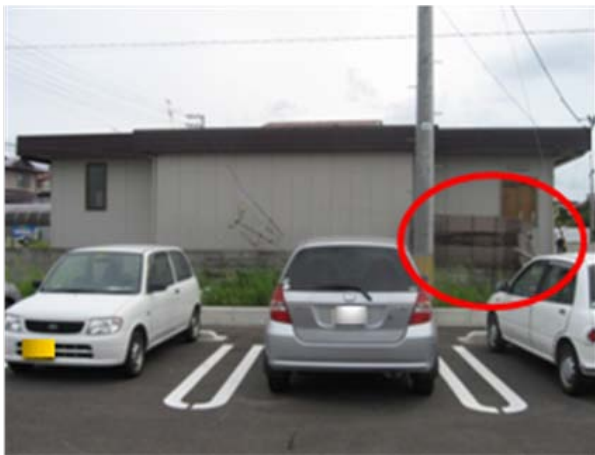
- ・03時50分頃だったが、家が揺れ地震かと思った。雨、風、雷ともに凄かった。
- ・アンテナが北側に落ち、ブロック塀（鉄筋なく30年位経っているとのこと）が一部損壊していた。

⑤落下したアンテナと倒れたブロック塀
(北方向から撮影)

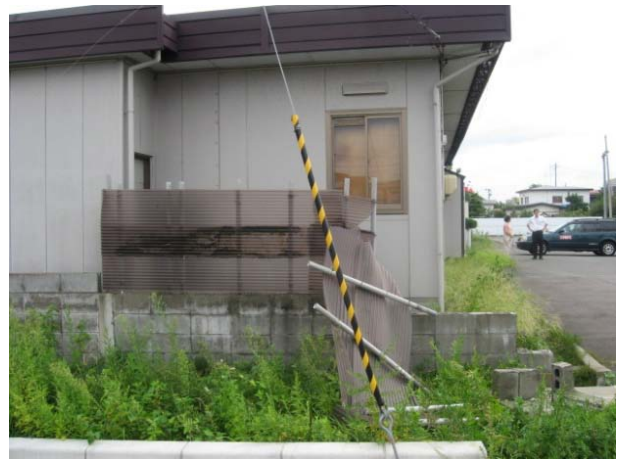
⑥倒れたブロック塀 (⑤写真○印拡大)
(北方向から撮影)

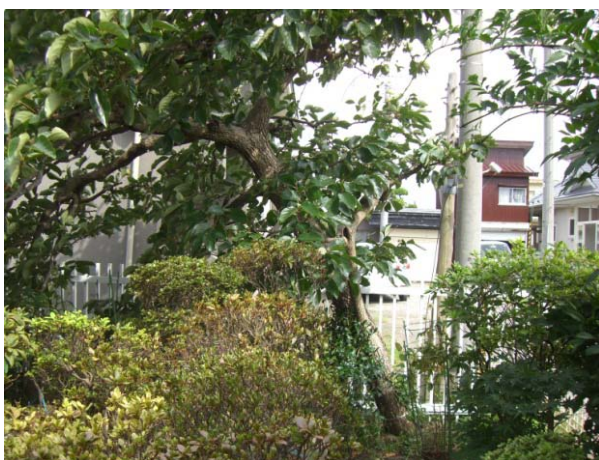
- ・強い雨と強い風で起きた。03時を過ぎていたと思うが詳しくは分からない。雷も強かつた。
- ・テラス取り付け部分が破損し、柿の木（樹齢約30年）が根元から傾いた。
- ・家屋がバリバリと鳴り、浮き上がってしまうような状況だった。
- ・その他の異常は感じなかつた。

⑦北方向へ傾いた柿の木
(西方向から撮影)

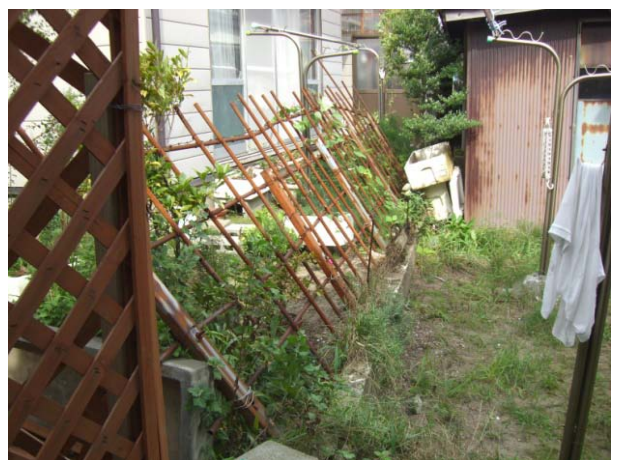
⑧北方向へ傾いた鉄柵
(西方向から撮影)

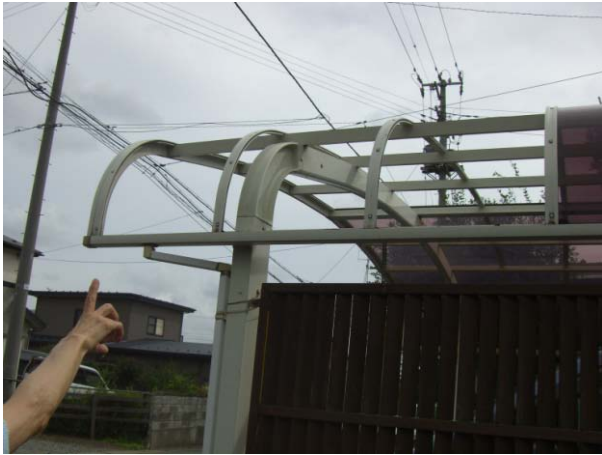
⑨屋根が飛散したカーポート
(北方向から撮影)

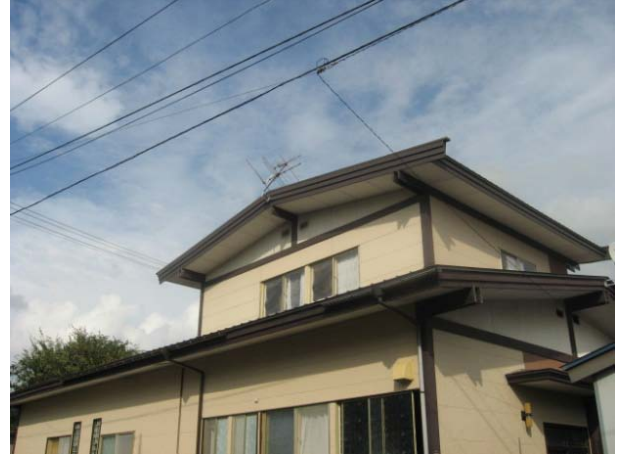
⑩東方向へ倒れたアンテナ
(南西方向から撮影)

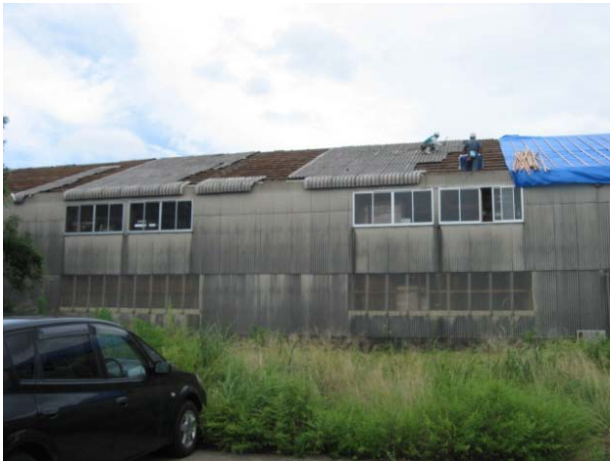
- ・複数の倉庫でトタン屋根が飛散した。

⑪屋根が飛散した倉庫
(南西方向から撮影)

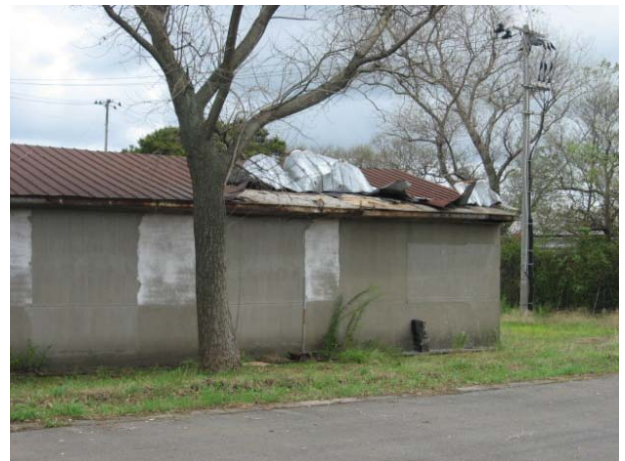
⑫剥離した屋根
(西方向から撮影)

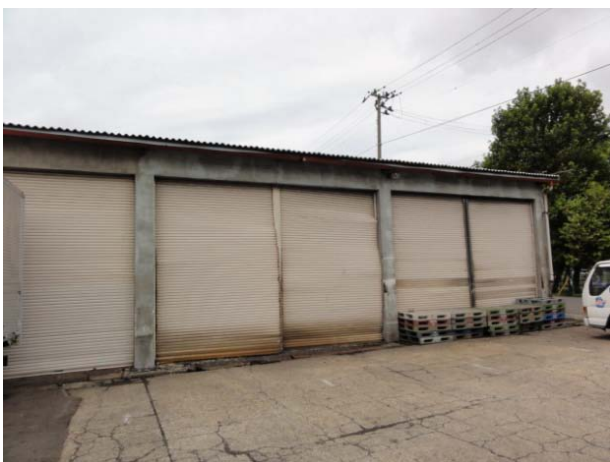
- ・03時30分頃～04時頃にかけて、雨、風が強く、雷を伴っていた。
- ・倉庫のシャッターが破損し、同じ倉庫の外壁一部も飛散物により穴が開いていた。
- ・運送貨物用のトラック（2～3台）が飛散物により被害（トラックにキズ、コンテナ部分に穴）を受けた。
- ・駐車場に置いていた軽自動車（1台）が飛散物により被害（車体にキズ）を受けた。

⑬破損したシャッター
(南東方向から撮影)

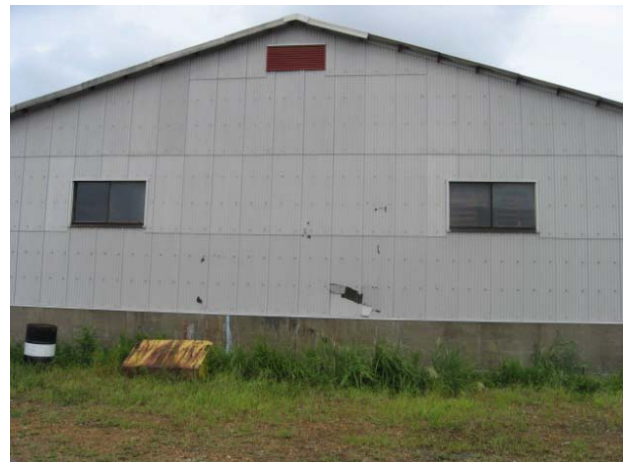
⑭飛散物により破損した外壁
(南方向から撮影)
