平成22年9月23日に香川県綾歌郡綾川町で発生した 突風について

現地調査報告書

平成22年10月22日

高松地方気象台

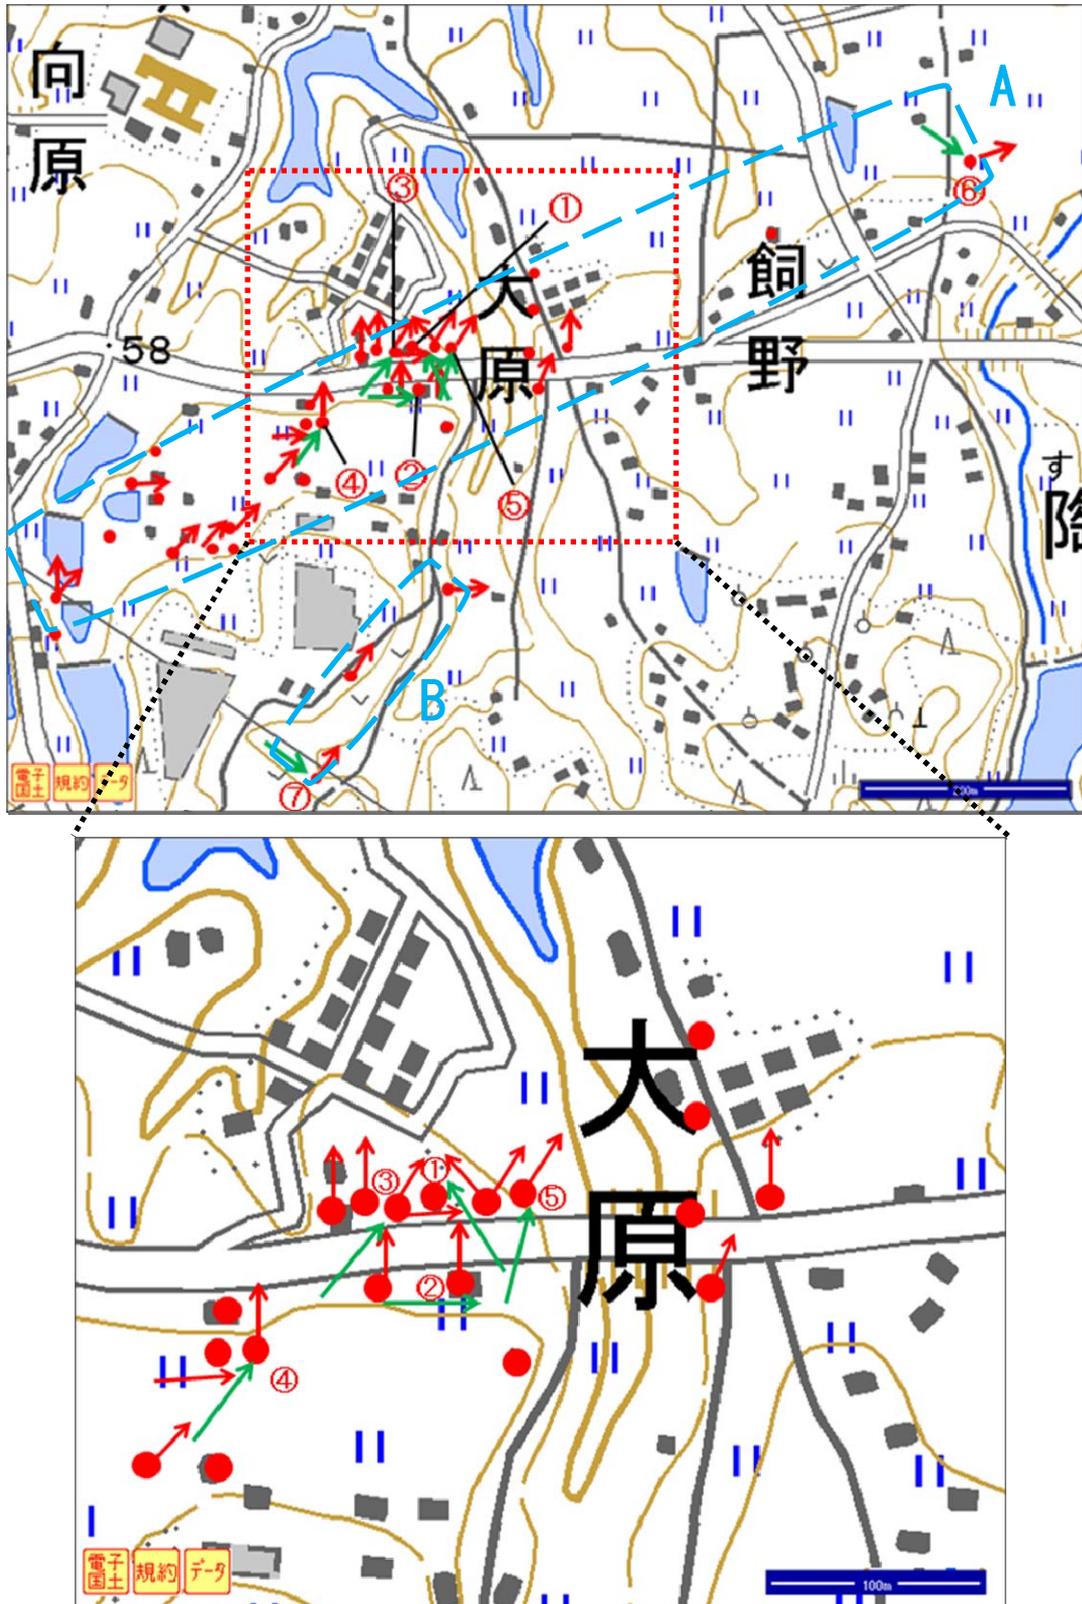
図 5 綾川町陶^{すえ}付近の被害発生状況図

この突風による被害の範囲は、幅約 150m、長さ約 1.0 km であった。

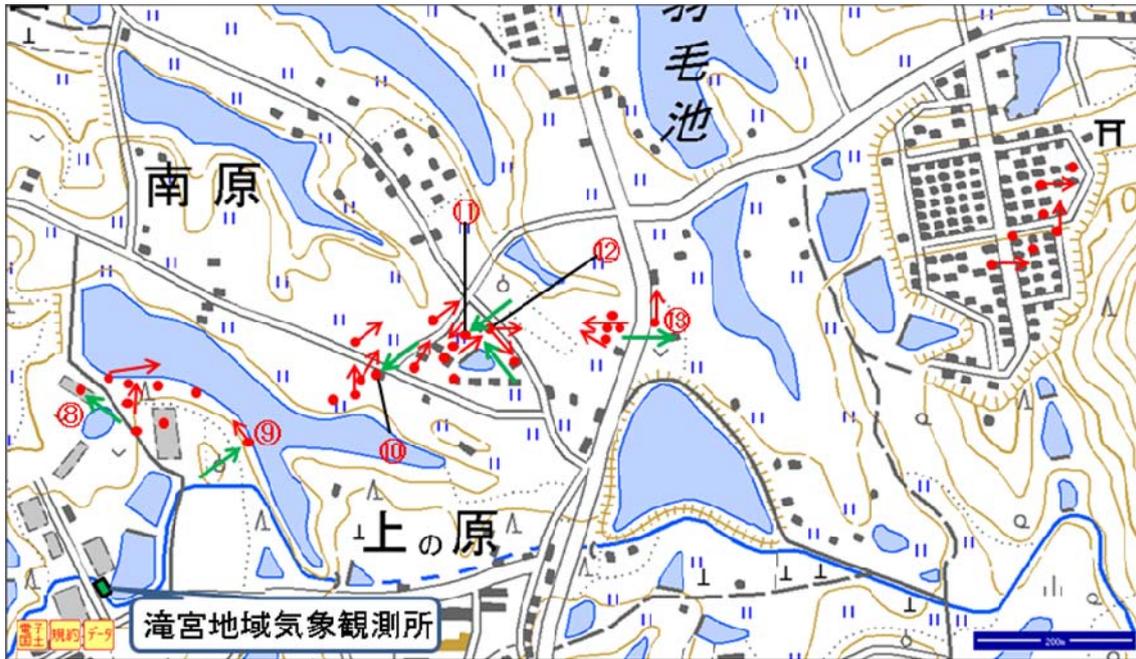
たきのみや
図 6 綾川町 滝宮 付近の被害発生状況図

この突風による被害の範囲は、幅約 100m、長さ約 1.3 km であった。

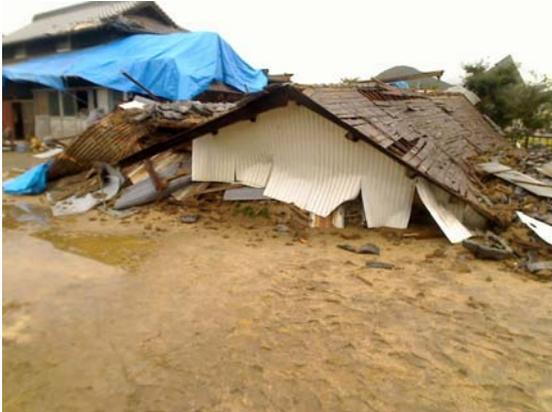
図 7-1 写真撮影場所①

- ① 複数の住家で屋根瓦の飛散があった。
- ② 複数のビニールハウスの損壊があった。

倒壊した納屋と南東面の屋根瓦が飛散した住家。

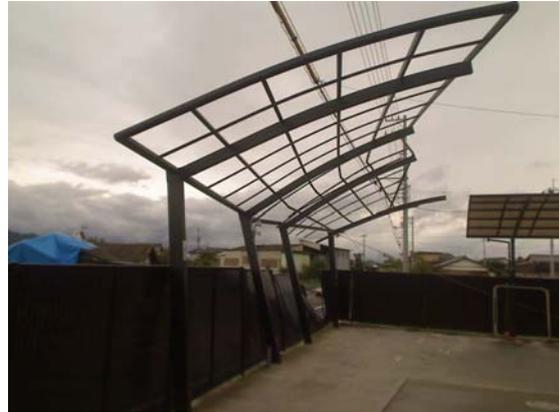
図 7-2 写真撮影場所②

自宅にいと、地震のような衝撃を受けた。表で大きな音がしたので外に出てみるとカーポートやスチール製の塀が大破していた。すぐに近くにいる親せきが心配になり携帯電話で連絡した。（通話時刻 6 時 45 分を確認）

破損したカーポートとスチール製の塀。

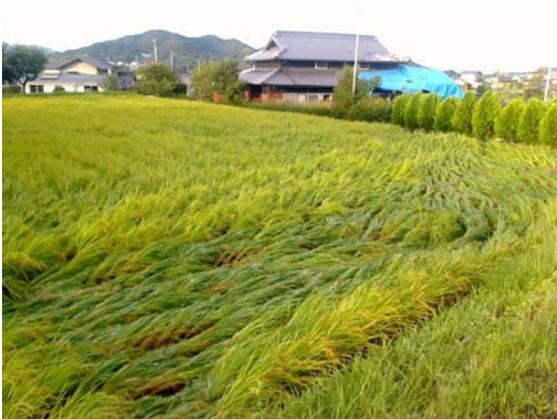
図 7-3 写真撮影場所③

倒伏した稲（左手前部分は東方向、右奥部分は北東方向に倒れている）。

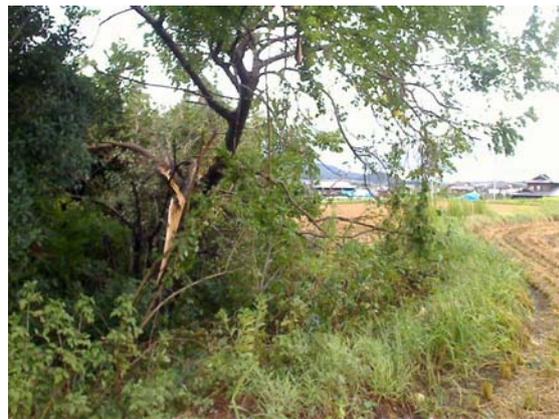
直径 30cm 程度の木の幹が北方向に折れた。

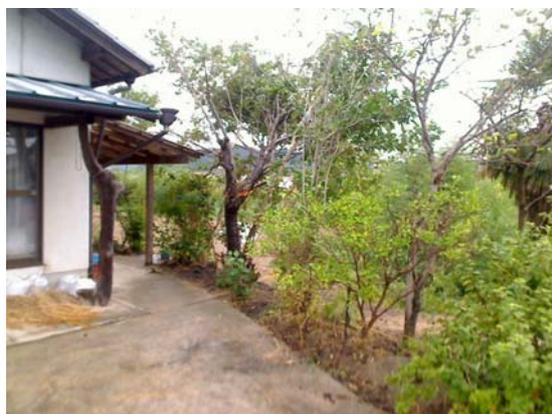
図 7-5 写真撮影場所⑤

桜の幹が北東方向に折れた。

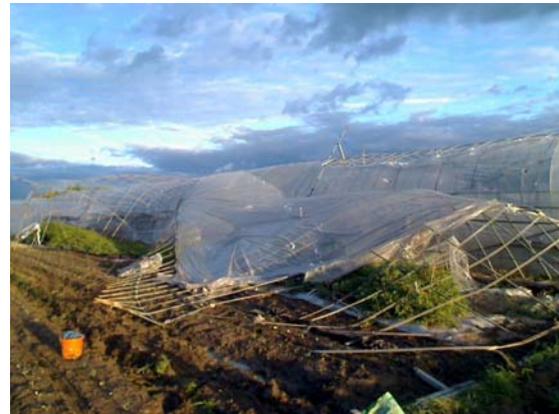
図 7-6 写真撮影場所⑥

損壊したビニールハウス。

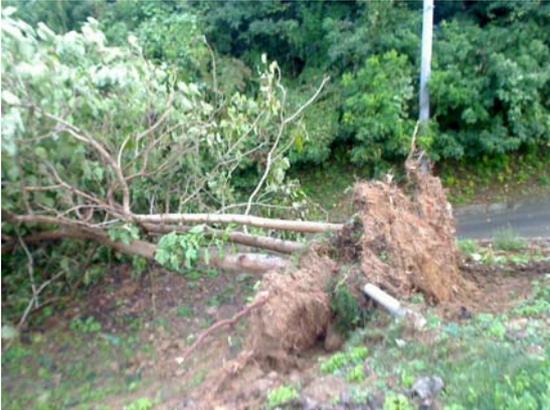
図 7-7 写真撮影場所⑦

- ① 複数の樹木で枝の折損があった。
- ② 倒木があったが、根が浅く弱いものであった。

3本の樹木が根から北東方向に倒れた。

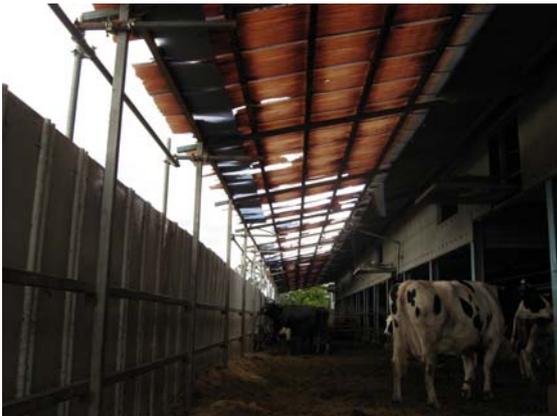
図 7-8 写真撮影場所⑧

一部が吹き飛ばされた牛舎の屋根。

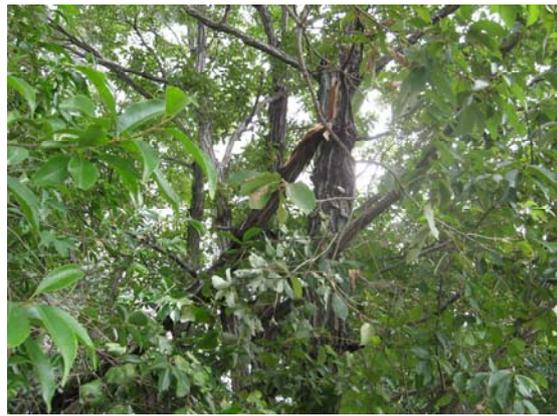
図 7-9 写真撮影場所⑨

樹木の枝が北西方向に折れた。

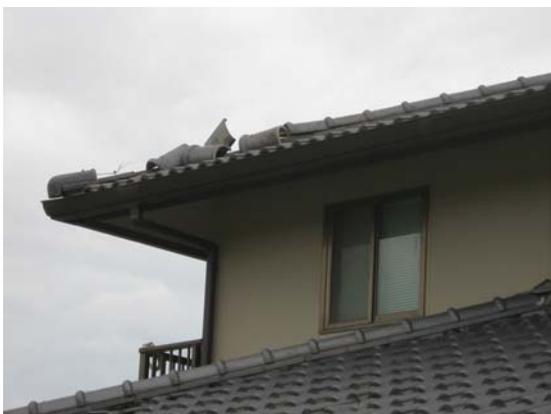
図 7-10 写真撮影場所⑩

南東端の屋根瓦が捲れ上がった。

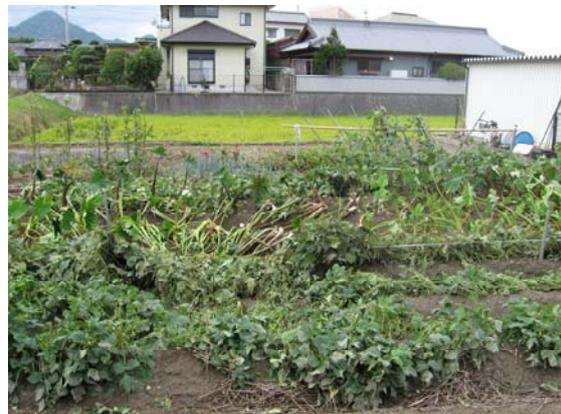
図 7-11 写真撮影場所⑪

倒伏した農作物（左部分は南西方向に、右部分は北東方向に倒れている）。

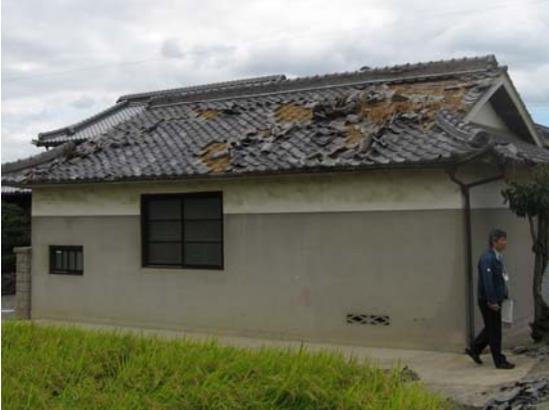
図 7-12 写真撮影場所⑫
捲れ上がった屋根瓦。瓦の一部が飛散した。

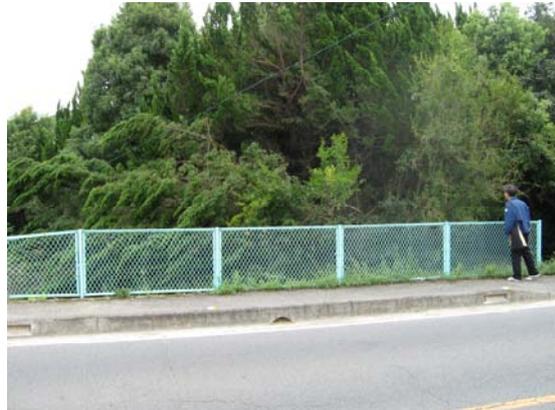
図 7-13 写真撮影場所⑬
樹木が北方向に倒れた。
