## 平成22年9月28日に静岡県焼津市で発生した 突風被害について

平成22年10月6日

実施官署 静岡地方気象台

実施場所 静岡県焼津市田尻

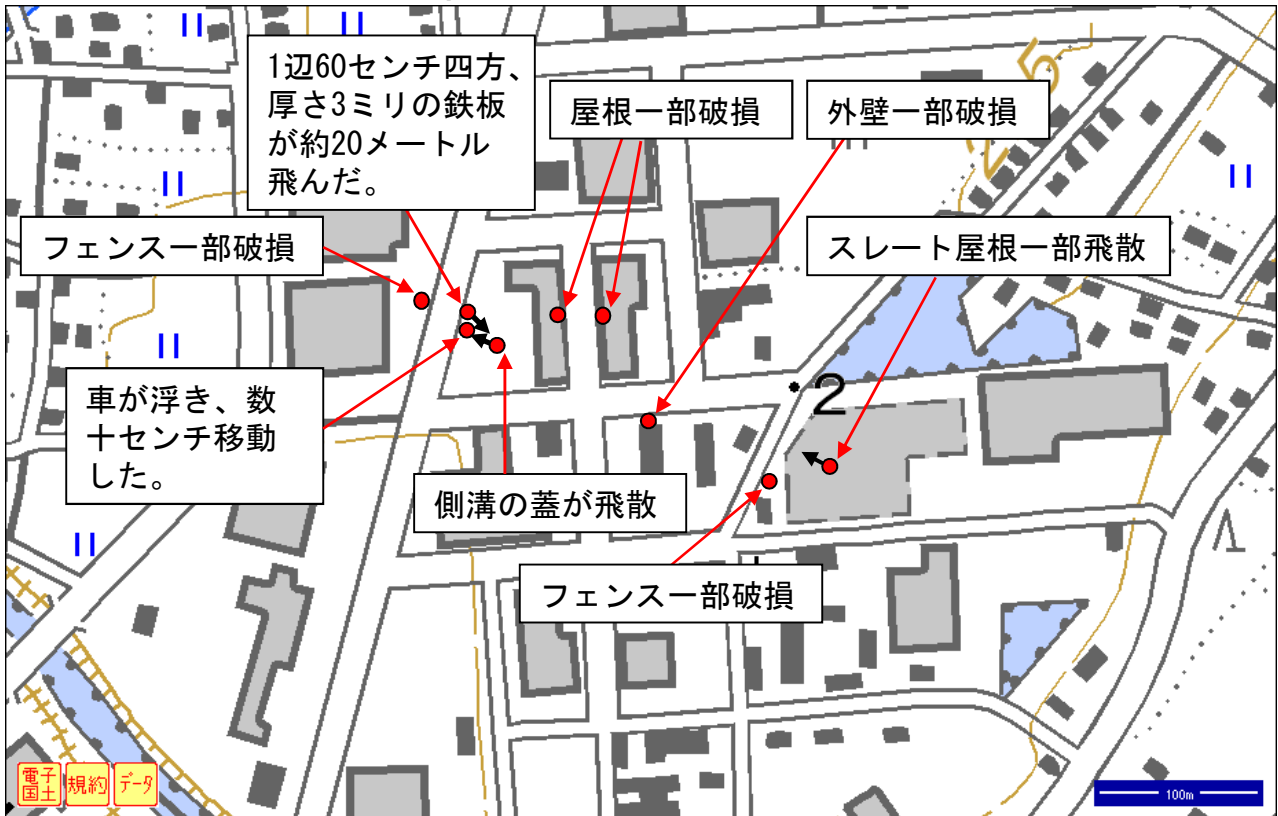
○ 被害発生地域拡大図（静岡県焼津市田尻）

黒実線矢印は物が飛んだ方向を表している。

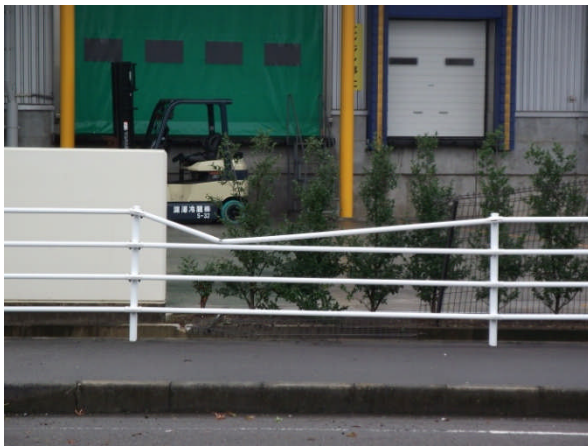
① 工場で作業中に積み上げていたコンテナが突風で落下し、破損したフェンスとガードレール

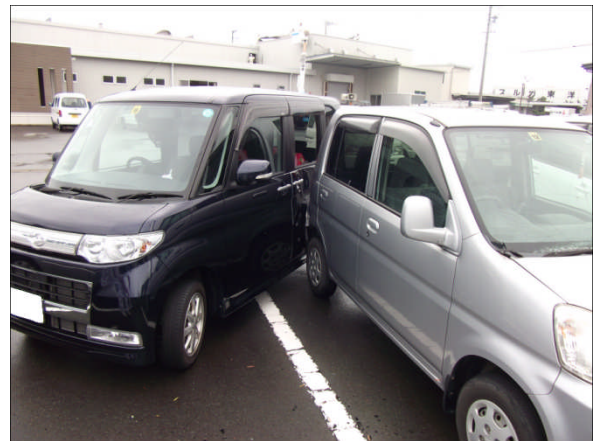
② 突風により、車が浮き上がって移動し、隣の車に接触した

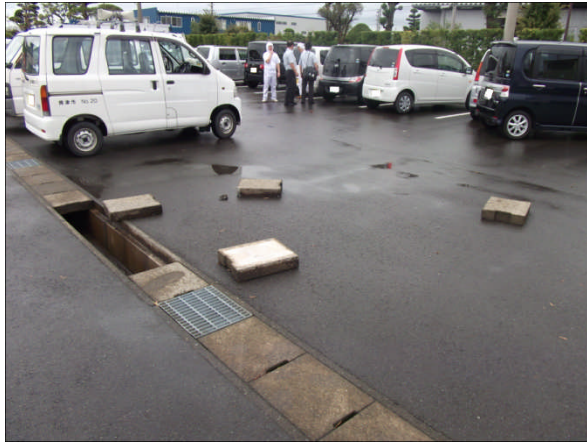
③ 側溝の蓋が飛散

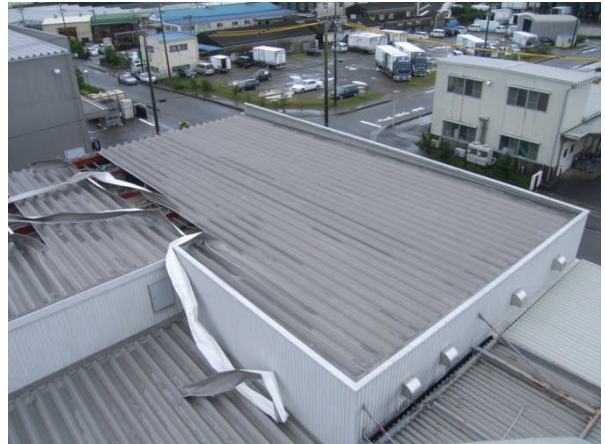
④ 屋根が剥離

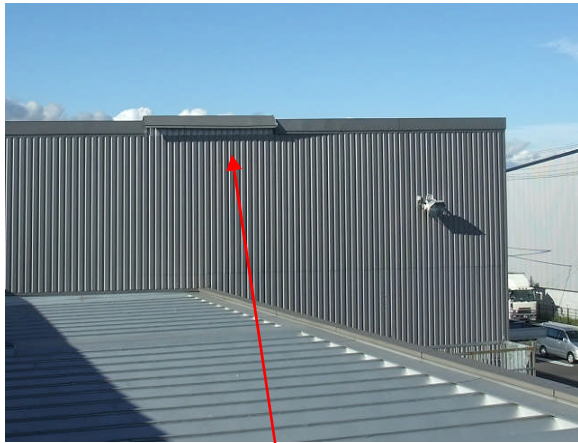
⑤ 屋根の一部破損

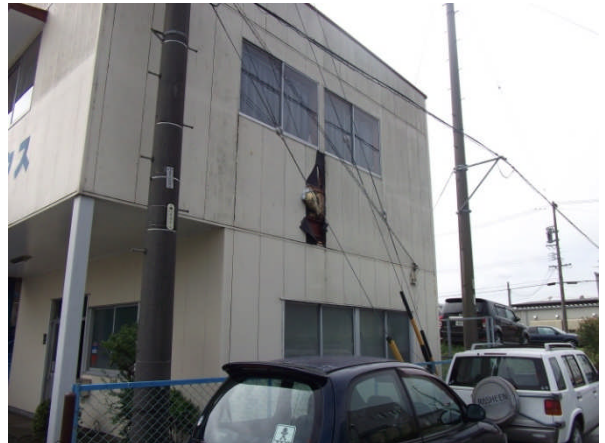
⑥ 外壁の一部破損

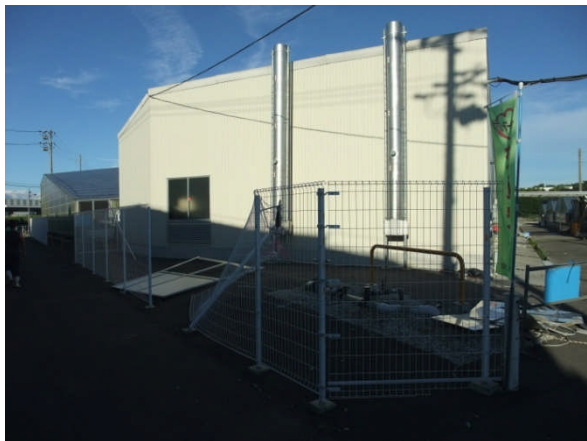
⑦ 破損したフェンス

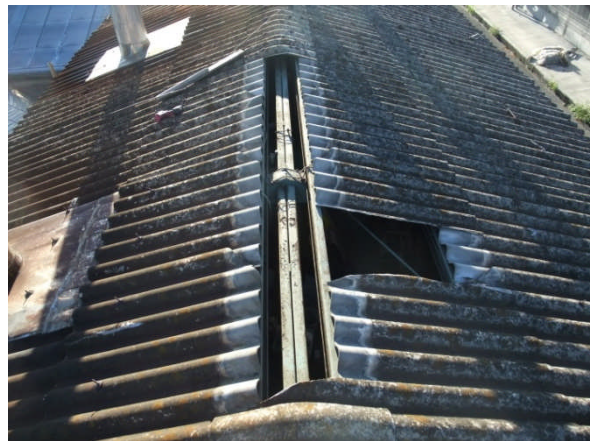
⑧ 破損したスレート屋根
